| | <b>FICHA TÉCNICA DIAGNÓSTICO<br/>MANTENIMIENTO</b><br><b>Proyecto Tasa de Seguridad</b> | <br>GOBERNACIÓN DE ANTIOQUIA<br>República de Colombia |

| Contrato disponible | 169_2026 |

| Municipio | Anzá |
| Vereda / sector | VENDIAGUAL |

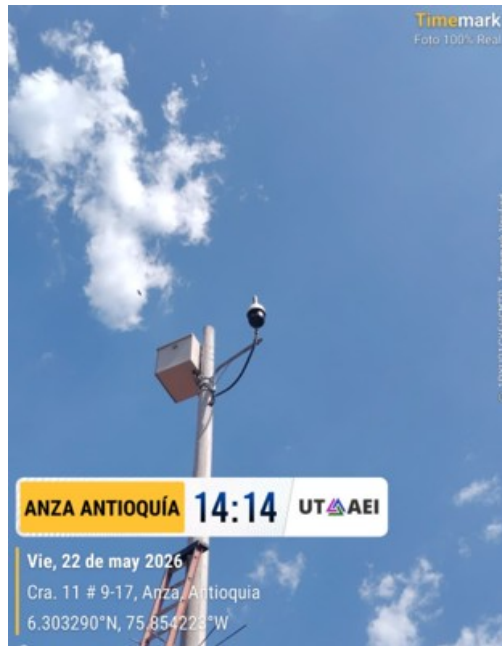
| ANCLAJE | |
|---|---|
| Estado en el que se encuentra el anclaje: | BUENO |

Requiere Cambio de anclaje:

NO

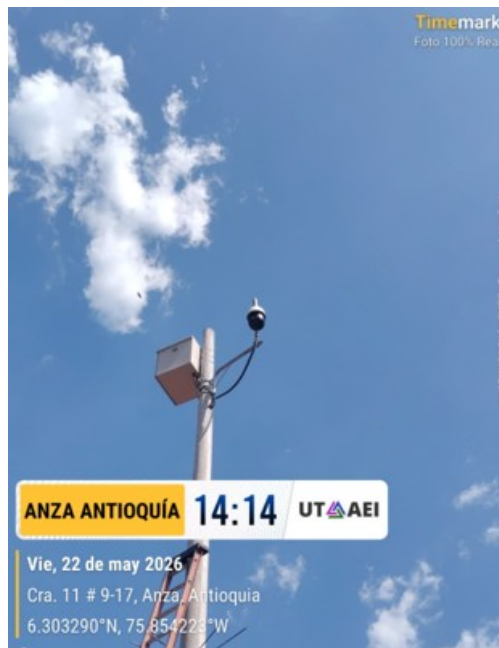
| Estado Brazo de Soporte: | BUENO |

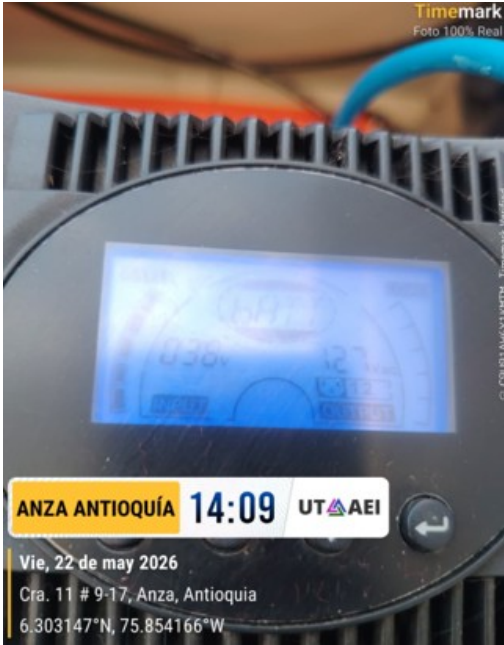
| <p>Foto UPS</p> | |

| Estado UPS: | BUENO |
| Observaciones UPS: | se realizarón pruebas a la UPS donde mantuvo energizados los equipos |

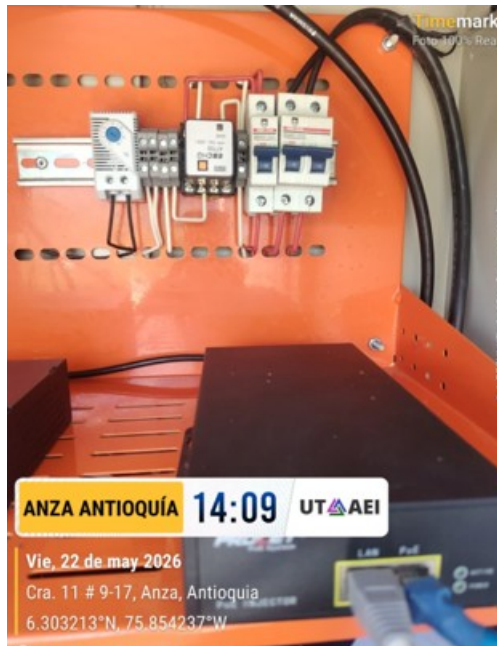
| FIBRA ÓPTICA MONOMODO 24 HILOS | |
|---|---|
| Estado Inyector PoE: | BUENO |

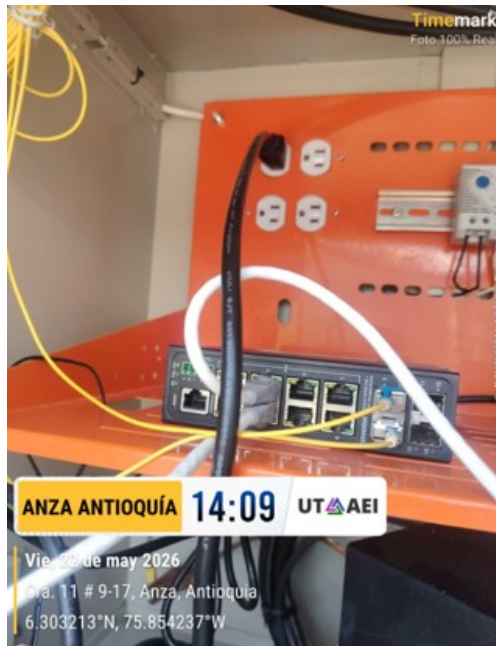
| Estado Switch: | BUENO |

| Observaciones Switch: | Se cuenta con switch de 8 puertos, actualmente hay 6 puertos libres. |

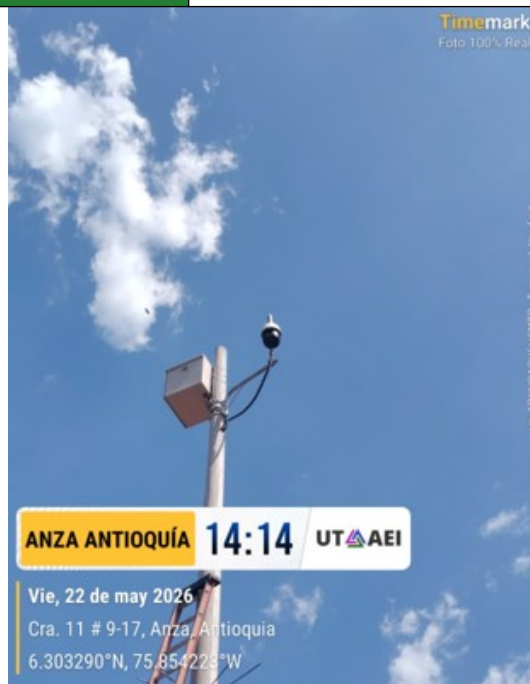
| CÁMARA EXISTENTE 1 | |

| Tipo de cámara | PTZ |
| Estado de la cámara | BUENO |
