| | <b>FICHA TÉCNICA DIAGNÓSTICO<br/>MANTENIMIENTO</b><br><b>Proyecto Tasa de Seguridad</b> | <br>GOBERNACIÓN DE ANTIOQUIA<br>República de Colombia |

| Contrato disponible | 169_2026 |

| Municipio | Anzá |
| Vereda / sector | VENDIAGUAL |

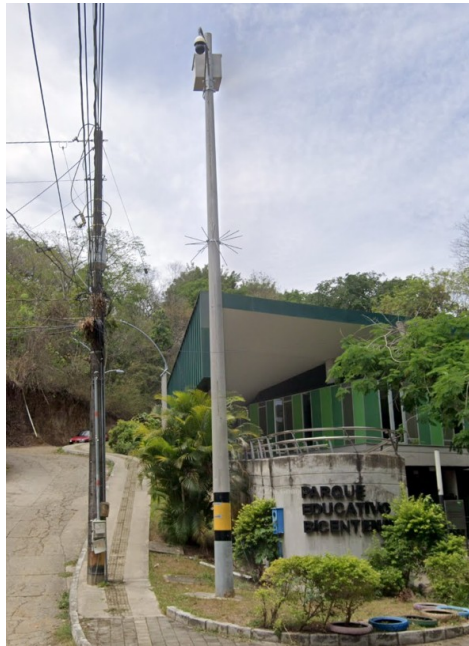
| ANCLAJE | |
|---|---|
| Estado en el que se encuentra el anclaje: | BUENO |

NO

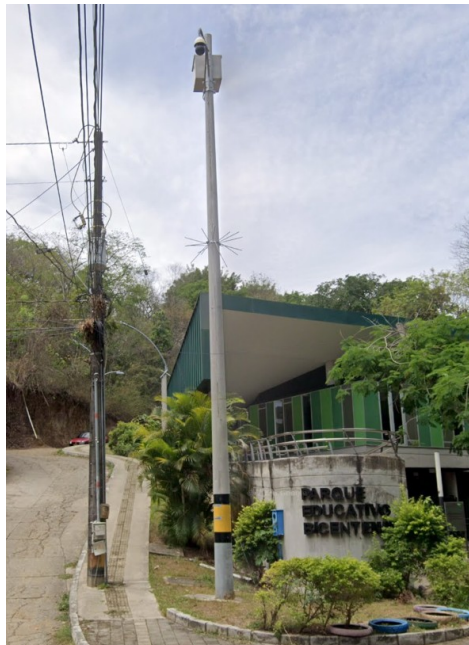
BUENO

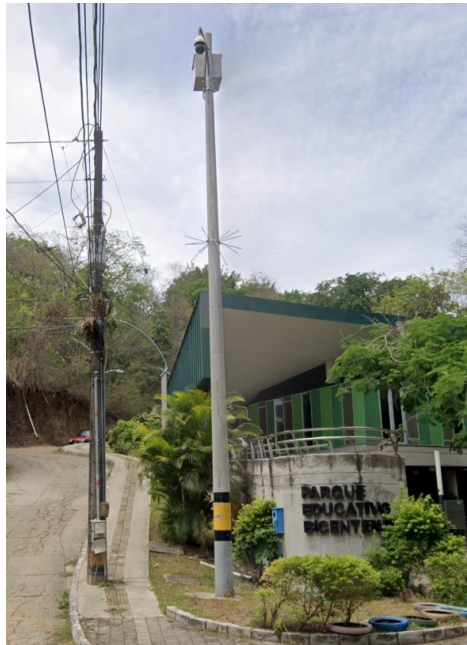
| Existe Corona Antiescalatoria: | BUENO |

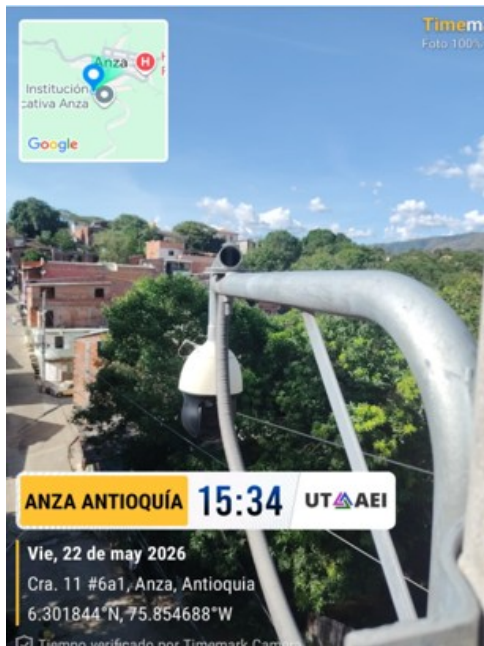
| Estado Brazo de Soporte: | BUENO |

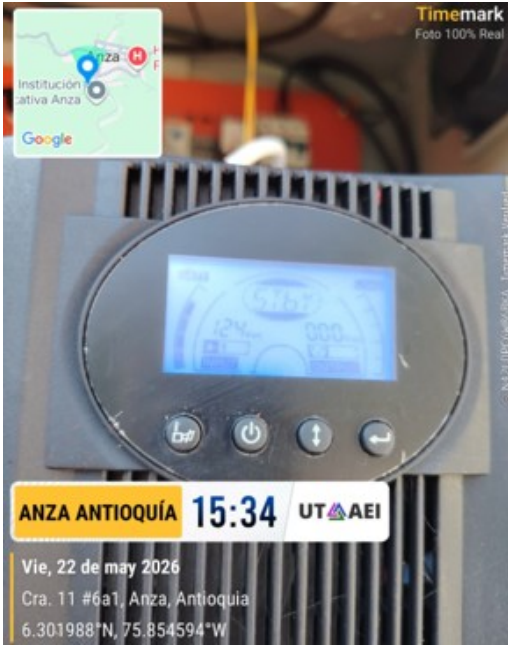
| Foto UPS | |

| Estado UPS: | BUENO |
| Observaciones UPS: | se realizarón pruebas a la UPS donde mantuvo energizados los equipos |

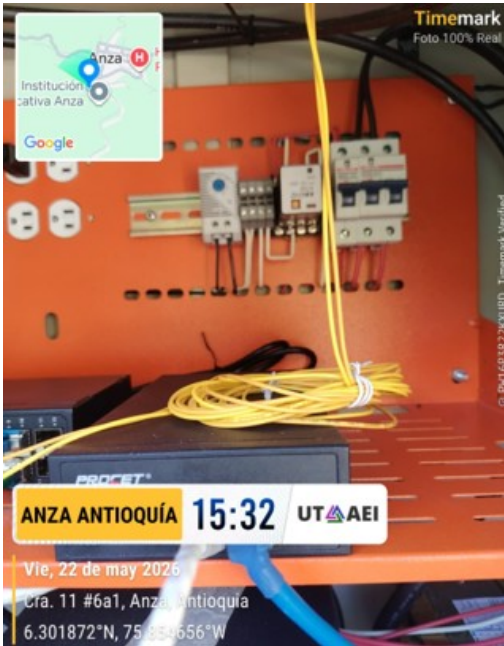
| FIBRA ÓPTICA MONOMODO 24 HILOS | |
|---|---|
| Estado Fibra Óptica: | BUENO |

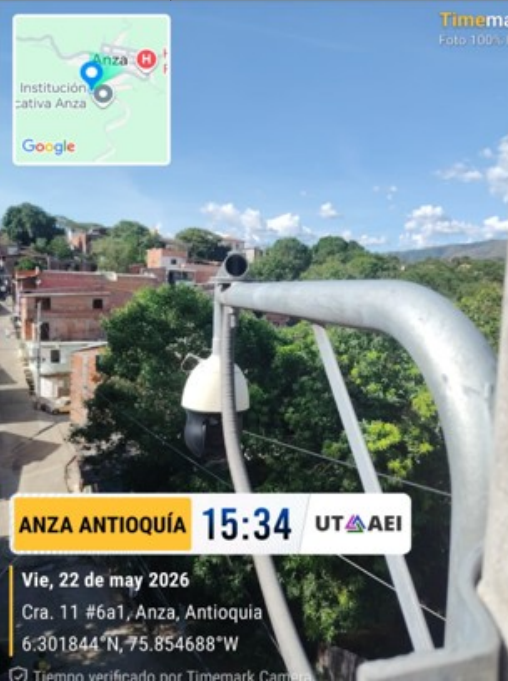
| Tipo de cámara | PTZ |
| Estado de la cámara | BUENO |
