| Operador | UNION TEMPORAL AEI |
| Contrato disponible | 169_2026 |

| El mantenimiento tiene relación con cual componente: | CCTV |
| Información Ubicación CCTV | Entrada Anza 6.303493, -75.851402 |

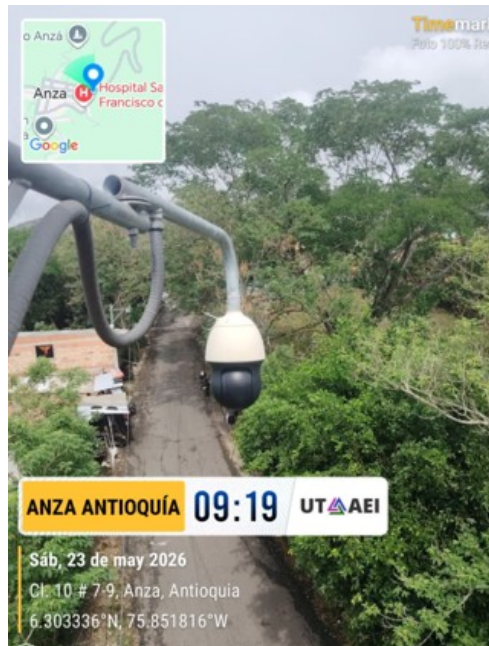
| ANCLAJE | |
|---|---|
| Estado en el que se encuentra el anclaje: | BUENO |

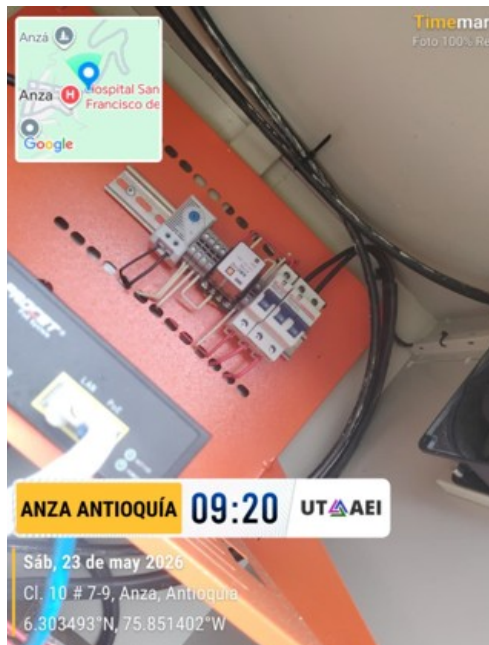
BUENO

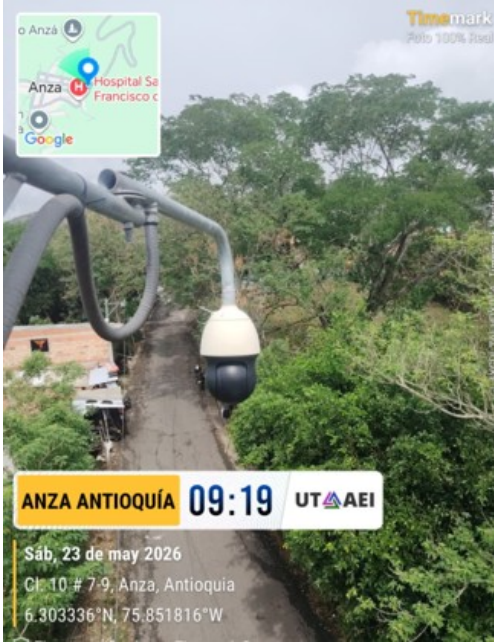
| CORONA ANTIESCALATORIA | |
|---|---|
| Estado Brazo de Soporte: | BUENO |

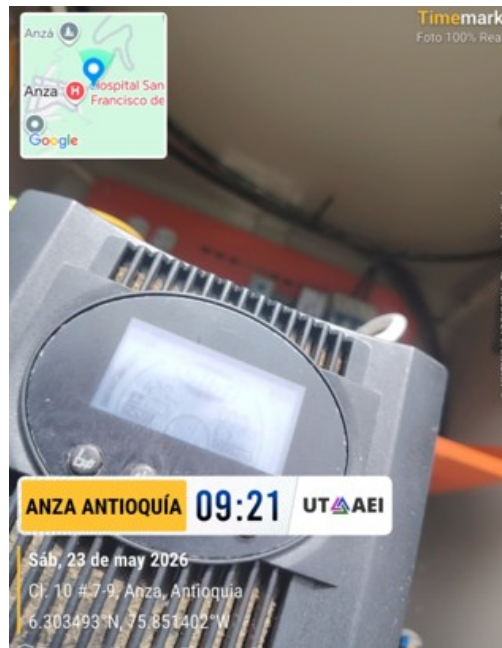
Foto UPS

| ACOMETIDA ELÉCTRICA | |
|---|---|
| Estado UPS: | MALO |

| Observaciones UPS: | Se realizarón pruebas a la UPS y no se logro encender esta se encuentra |

| Requiere UPS: | SI |
| Tipo de UPS requerida: | UPS_1_5 |

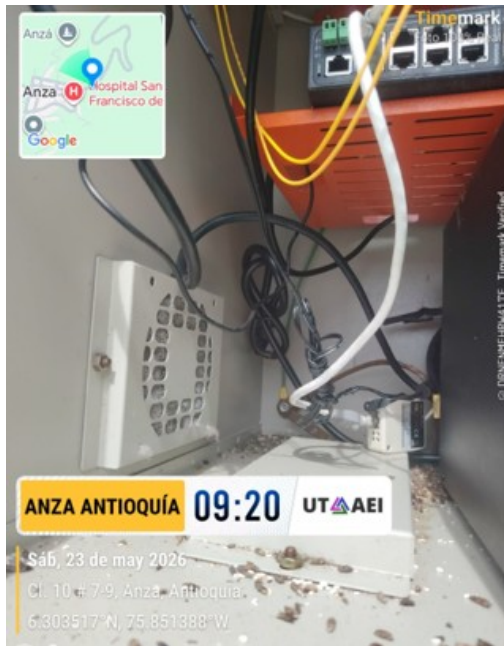
| Estado Fibra Óptica: | BUENO |

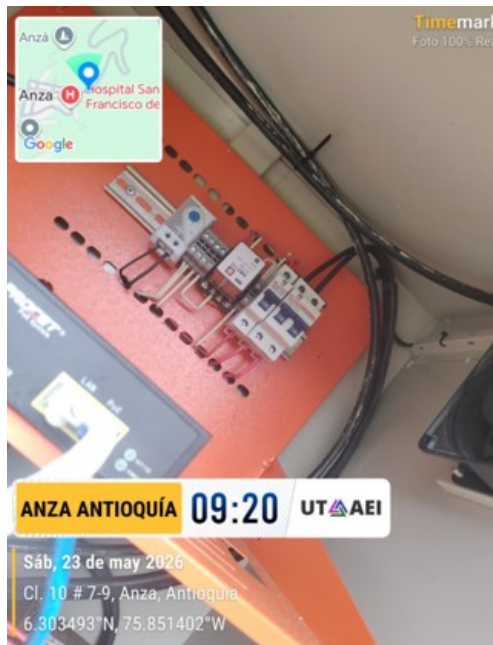
BUENO

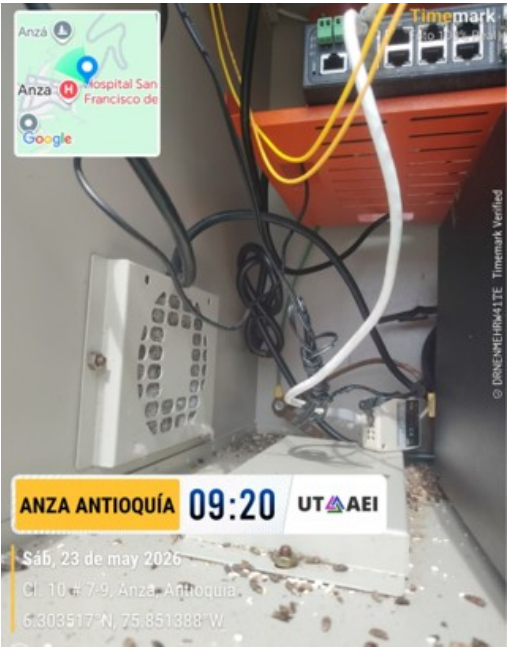
| Estado Switch: | BUENO |
| Observaciones Switch: | Se cuenta con switch de 8 puertos, actualmente hay 7 puertos libres |

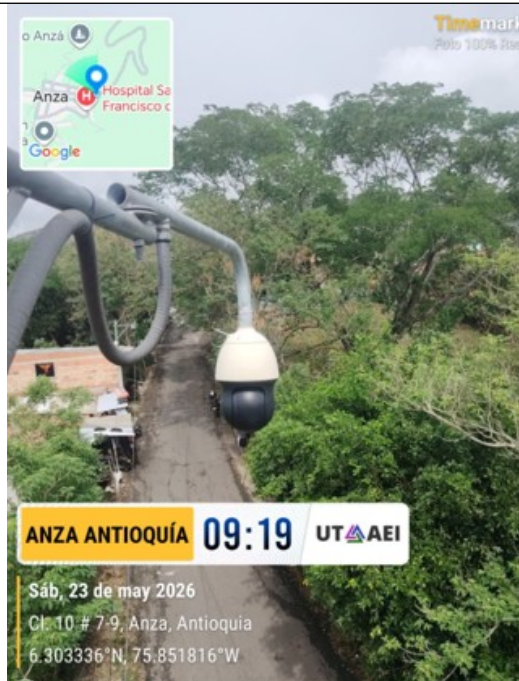
| Tipo de cámara | PTZ |
| Estado de la cámara | BUENO |
