# FICHA TÉCNICA DIAGNÓSTICO MANTENIMIENTO Proyecto Tasa de Seguridad

| El mantenimiento tiene relación con cuál componente: | CCM |
| Información ubicación CCM: | Estacion de policia |

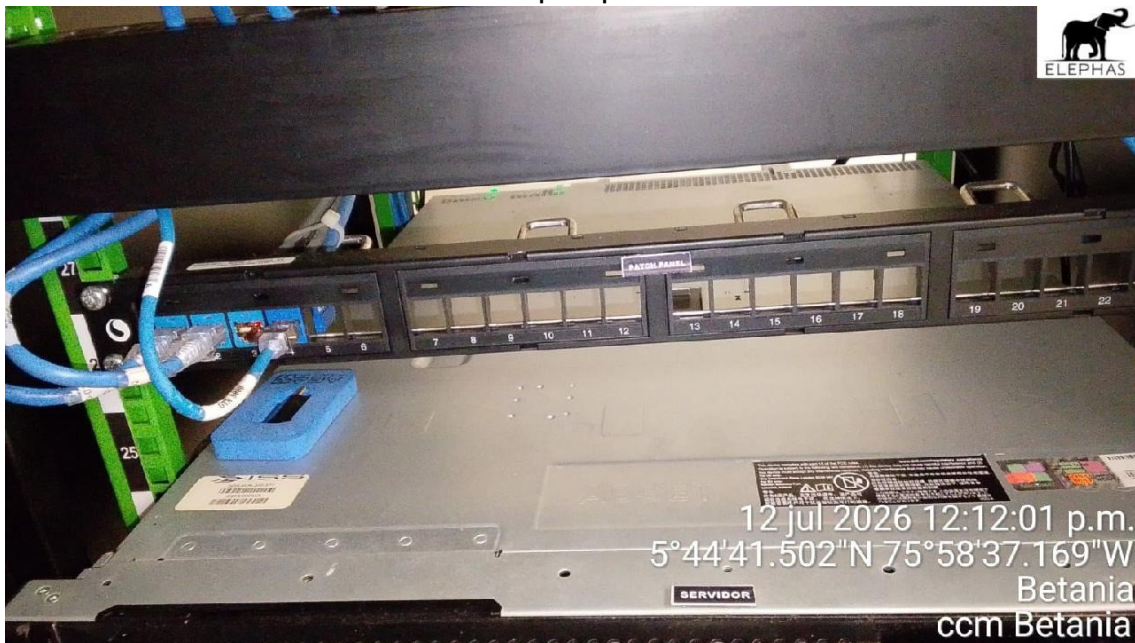
Foto patch panel

| Estado patch panel: | BUENO |

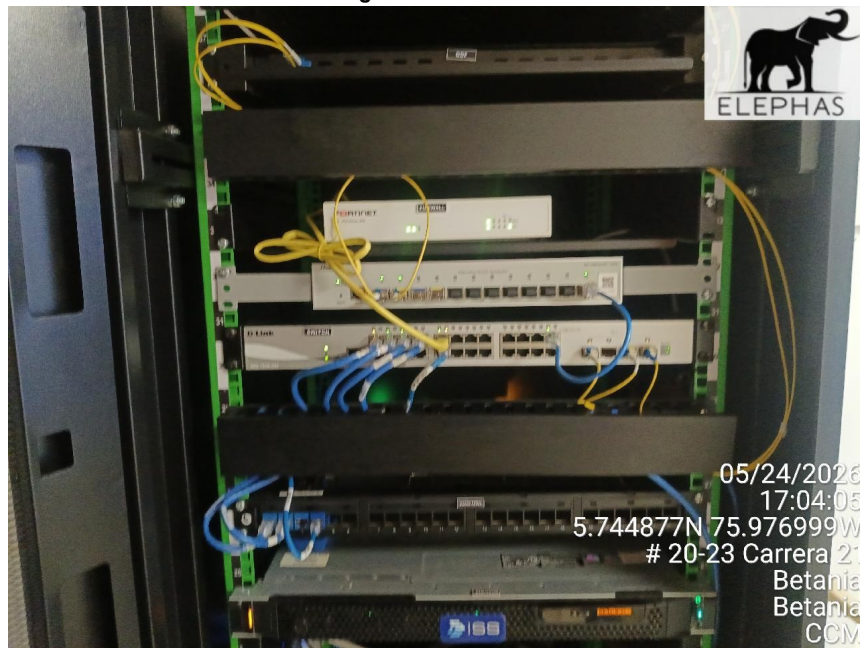
Foto organizador de cableado

BUENO

¿Requiere organizador de cableado?

SI

1

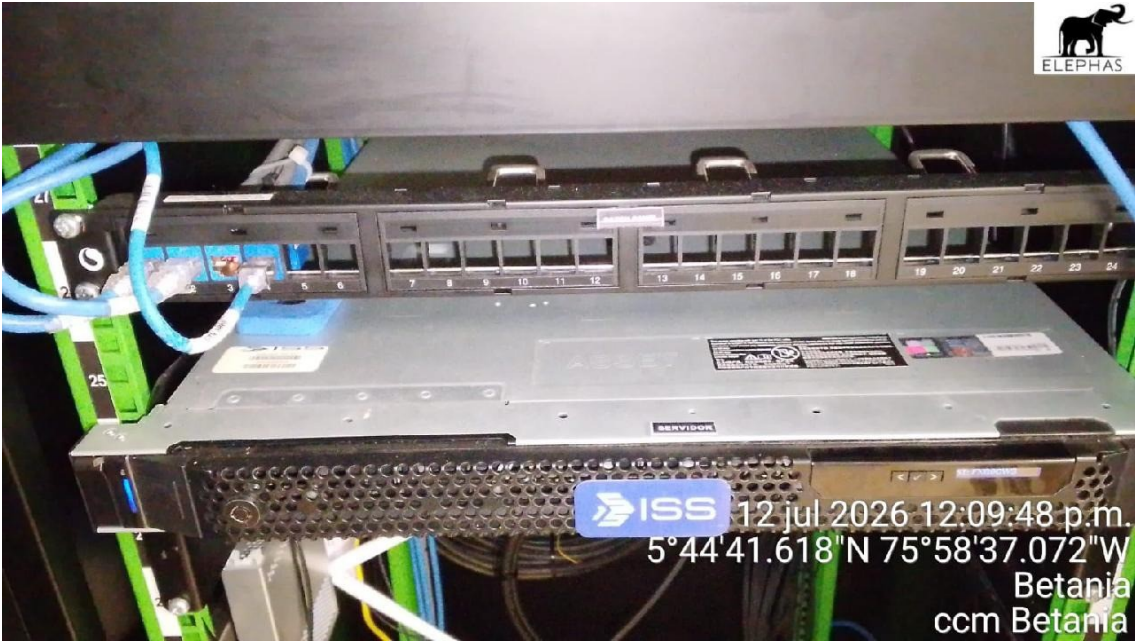
| <b>SERVIDOR NVR</b> | |
|---|---|
| Foto servidor NVR | |

| <b>SERVIDOR NVR</b> | |
|---|---|
| Estado servidor NVR: | BUENO |

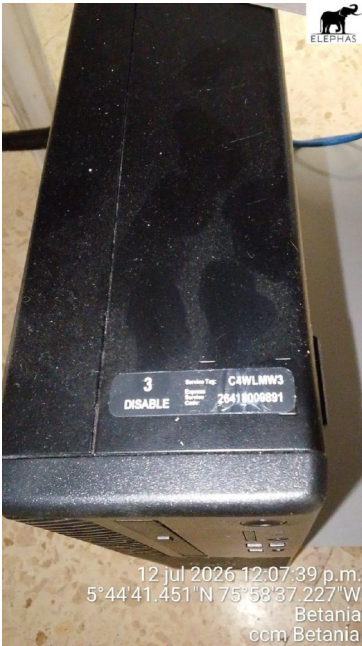
| Foto estación de trabajo | |

| Estado estación de trabajo: | BUENO |

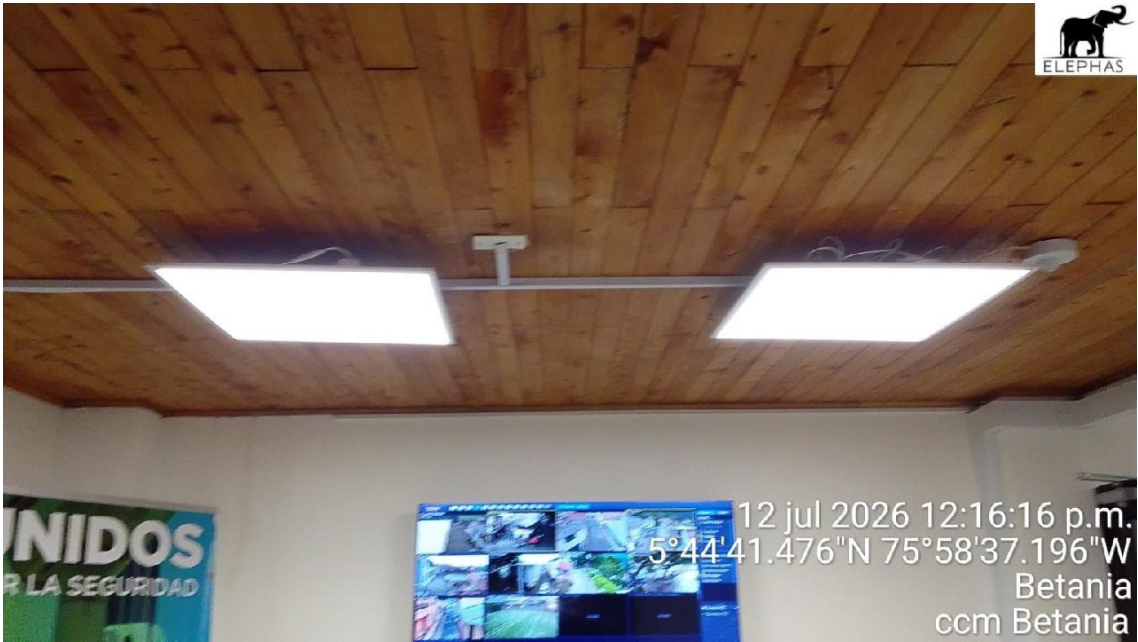
| Foto luminarias | |

| Estado luminarias: | BUENO |

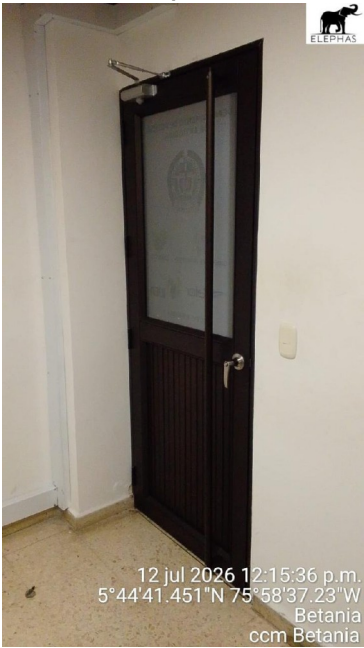
| Foto puertas | |

| Estado puertas: | BUENO |
