# FICHA TÉCNICA DIAGNÓSTICO MANTENIMIENTO Proyecto Tasa de Seguridad

| Contrato disponible | 166_2026 |

| Información Ubicación CCTV | PVV 3 LA Piscina |

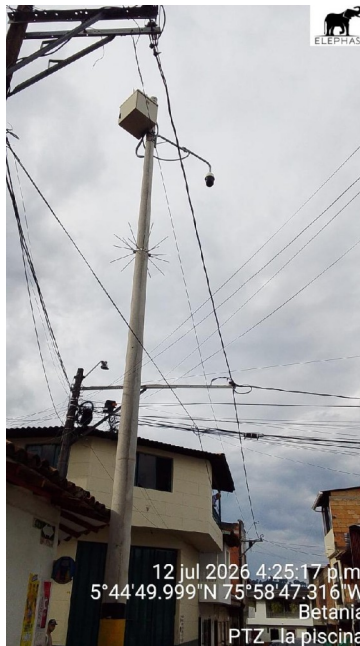
| ANCLAJE | |
|---|---|
| Estado en el que se encuentra el anclaje: | BUENO |

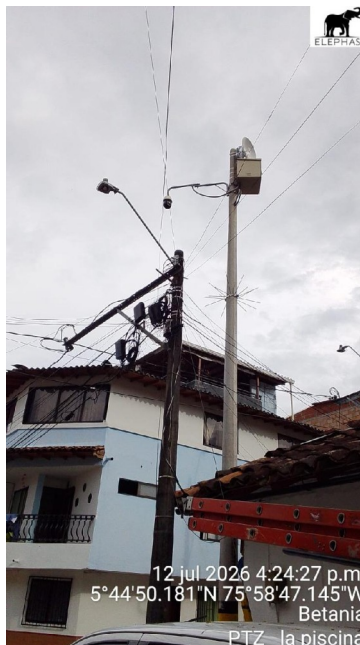
SI

BUENO

Requiere Gabinete Metálico:

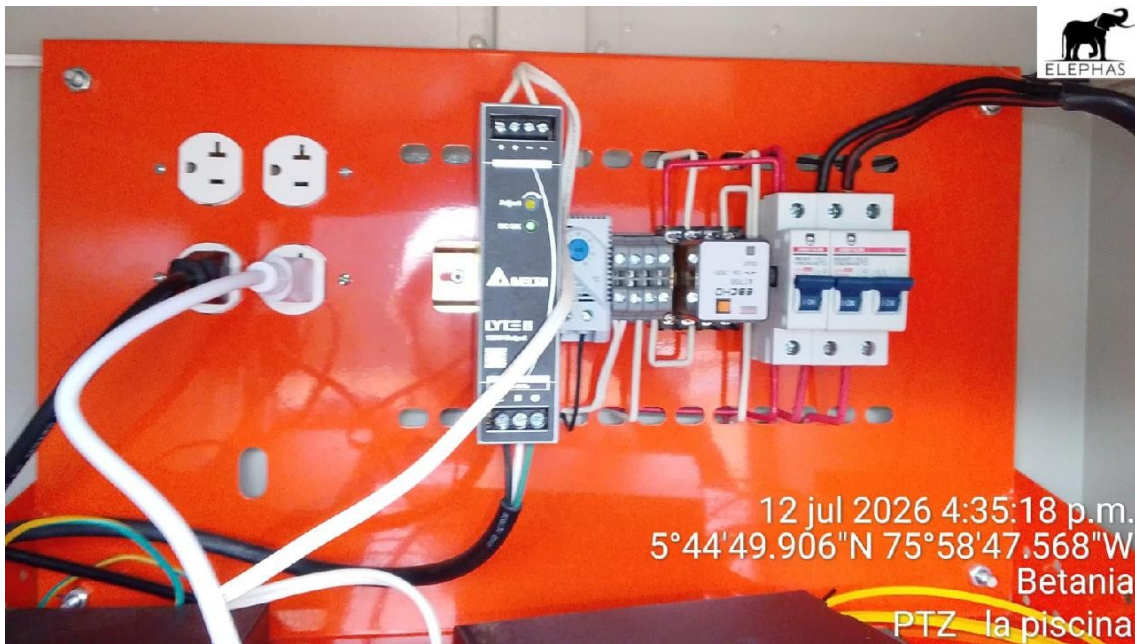
Foto Cables

| Estado Cables: | BUENO |

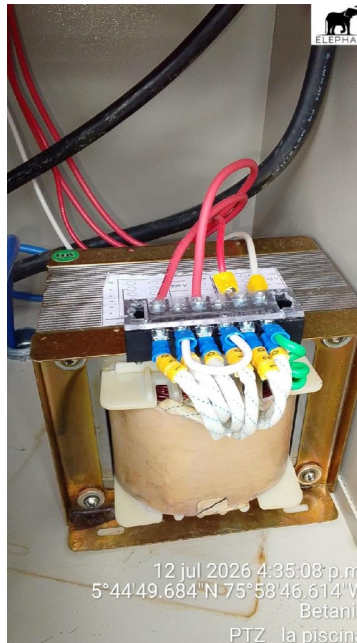
Foto Transformador Reductor

| Estado Transformador Reductor: | BUENO |

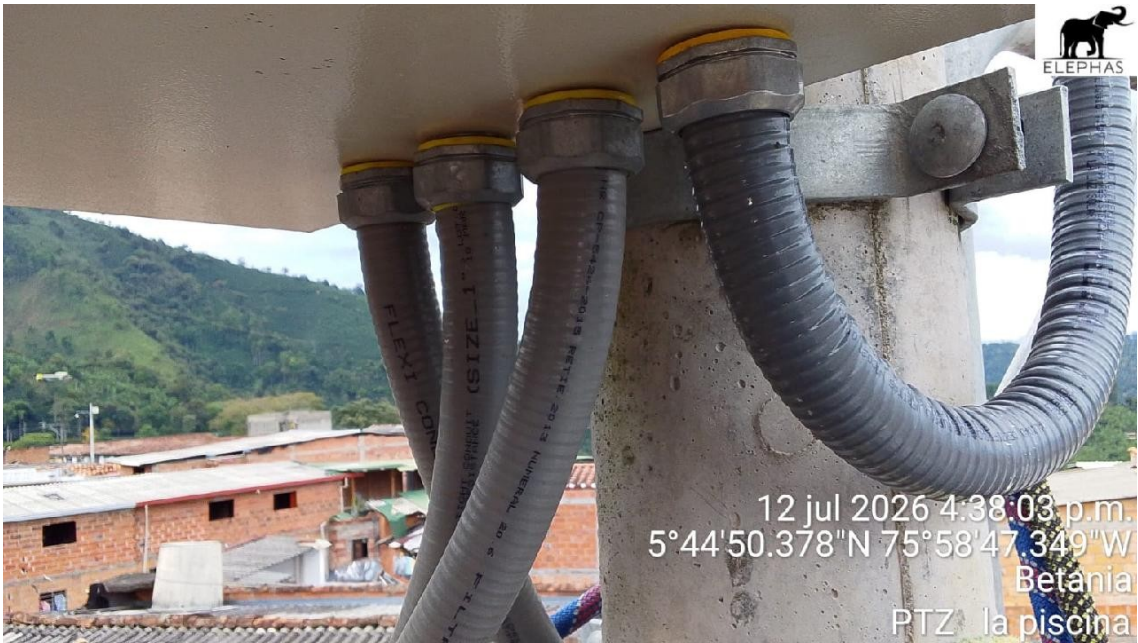
Foto Coraza

| Estado Coraza: | BUENO |

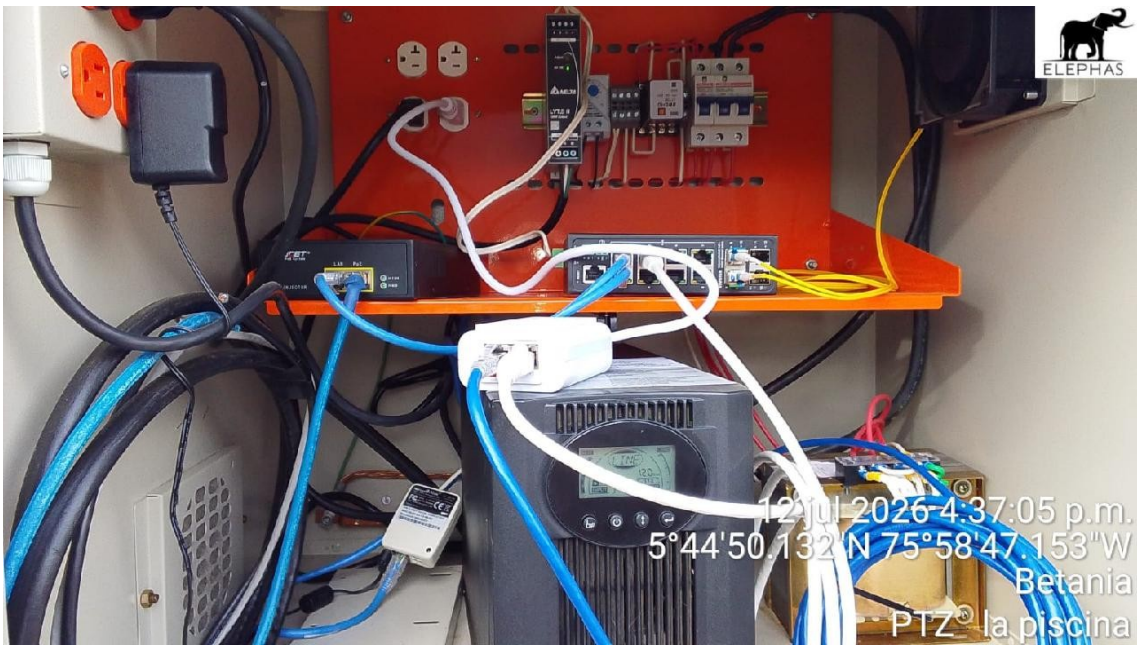
Foto UPS

| Estado UPS: | BUENO |

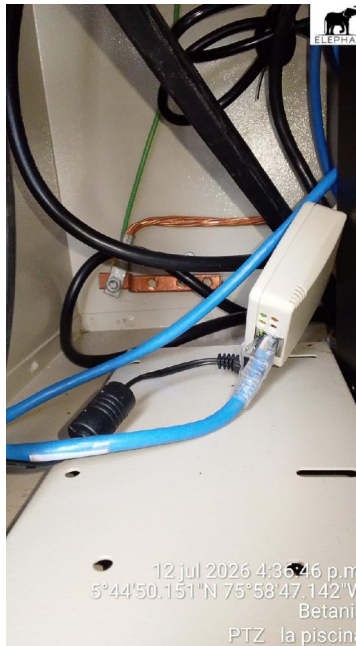
Foto SPT

| Estado SPT: | BUENO |

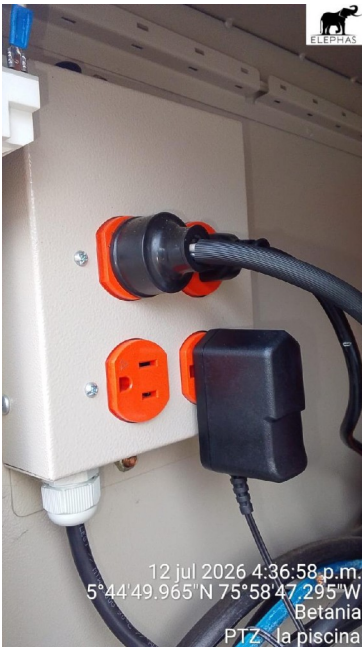
Foto Toma 125 V

| Estado Toma 125 V: | BUENO |

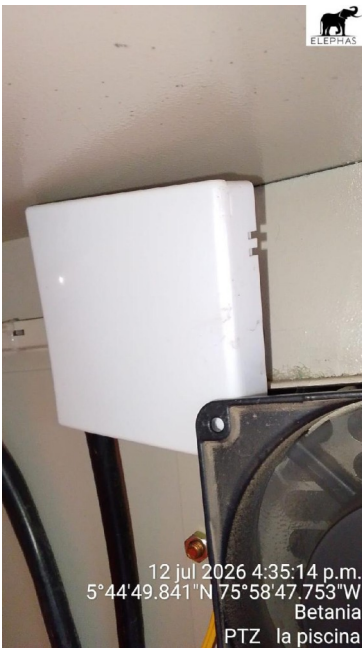
FIBRA ÓPTICA MONOMODO 24 HILOS

| Estado Fibra Óptica: | BUENO |

| Requiere Fibra Óptica: | NO |

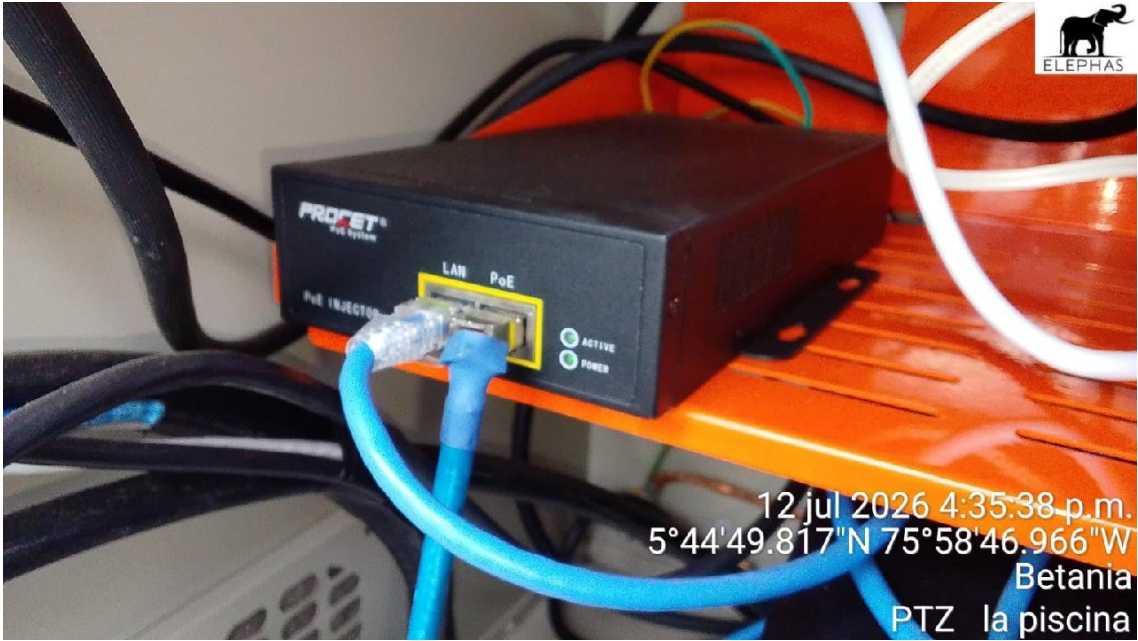
12 jul 2026 4:35:38 p.m.  
5°44'49.817"N 75°58'46.966"W  
Betania  
PTZ la piscina

| Estado Inyector PoE: | BUENO |

| Requiere Inyector PoE: | NO |

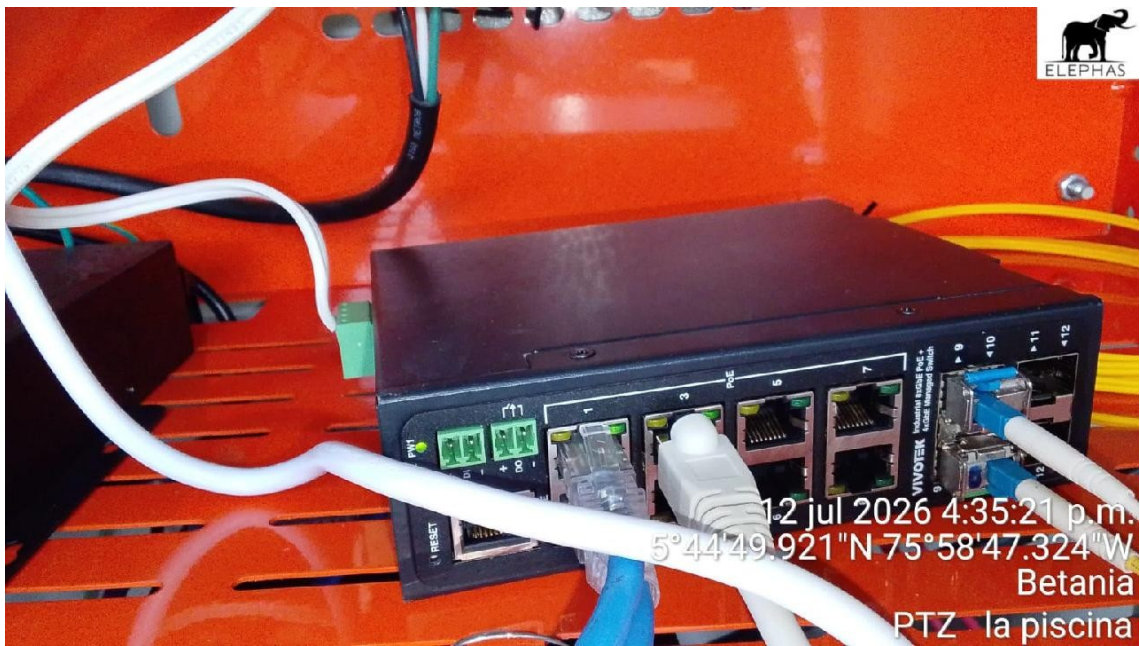
| Estado Switch: | BUENO |

| Requiere Switch: | NO |

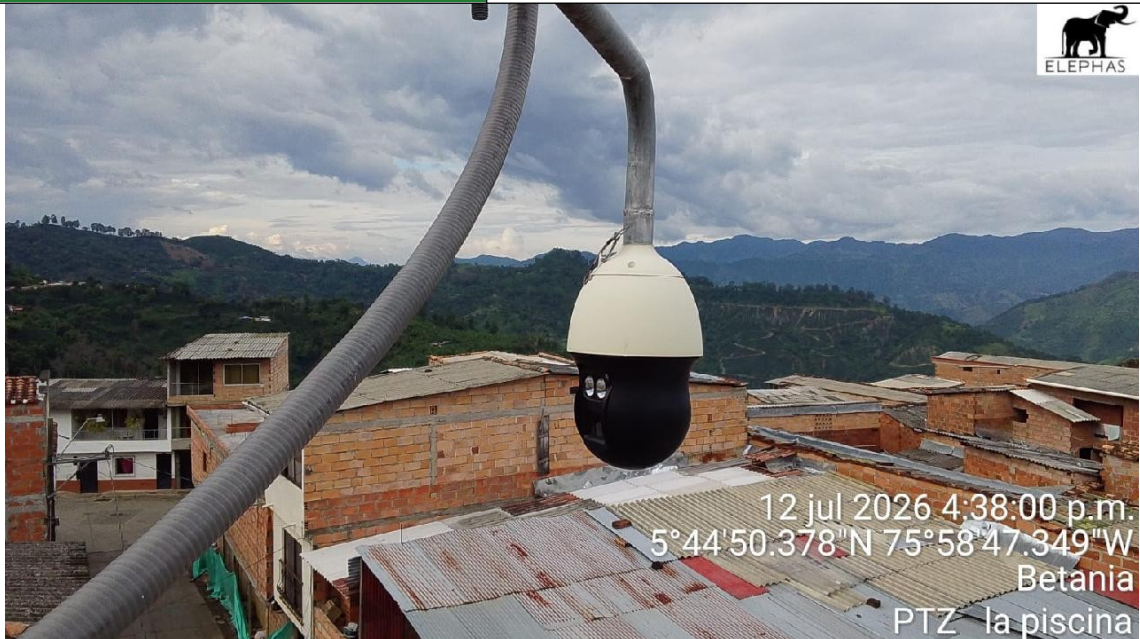
| Estado de la cámara | BUENO |
