**FICHA TÉCNICA DIAGNÓSTICO  
MANTENIMIENTO  
Proyecto Tasa de Seguridad**

| El mantenimiento tiene relacion con cual componente: | CCTV |
| Información Ubicación CCTV | PVV 4 Coliseo |

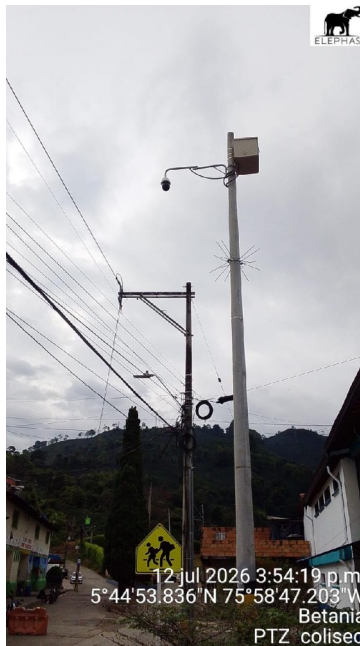
| ANCLAJE | |
|---|---|
| Estado en el que se encuentra el anclaje: | BUENO |

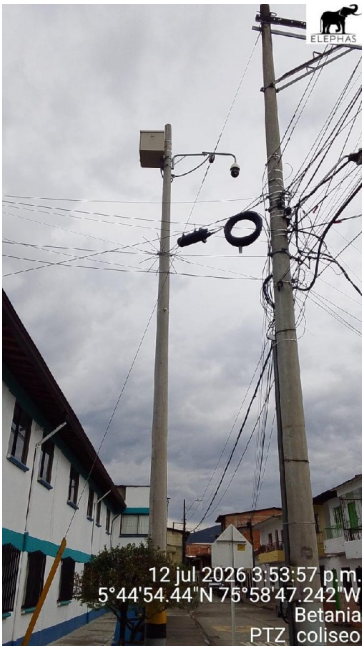
| Estado Brazo de Soporte: | BUENO |
| Observaciones Brazo: | Desde la secretaria de gobierno y el comandante de la estacion de policia |

| Ingrese observaciones generales y detalles identificados en el proceso de diagnostico | Desde la secretaria de gobierno y el comandante de la estacion de policia solicitan el cambio de brazo por uno con una longitud mayor, para mejorar el angulo de vista dado que se realizaron construcciones que obstruyen la vista actual y DPS |

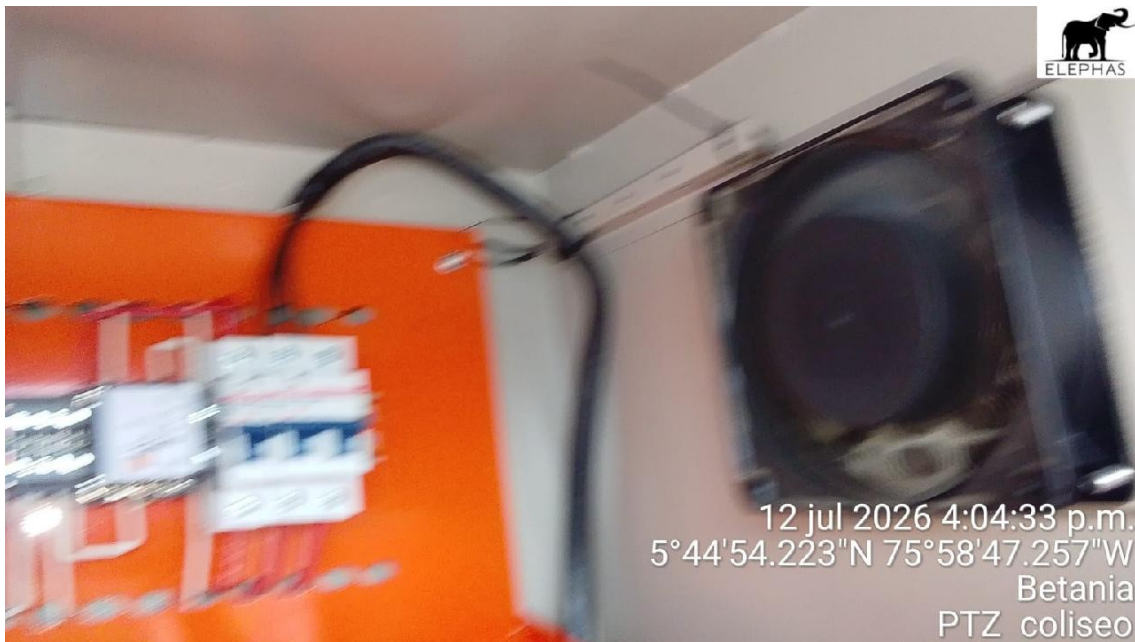
Foto Cables

| Estado Cables: | BUENO |

12 jul 2026 4:04:33 p.m.  
5°44'54.223"N 75°58'47.257"W  
Betania  
PTZ coliseo

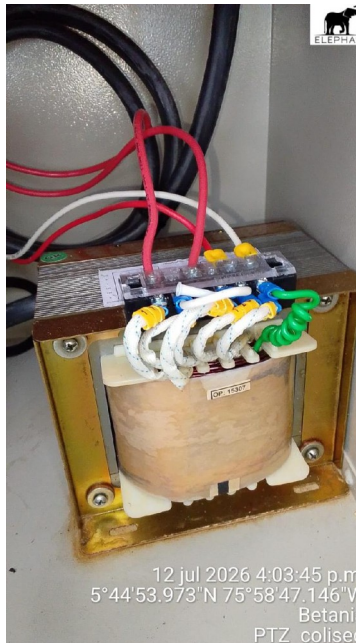
Foto Transformador Reductor

| Estado Transformador Reductor: | BUENO |

12 jul 2026 4:03:45 p.m.  
5°44'53.973"N 75°58'47.146"W  
Betania  
PTZ coliseo

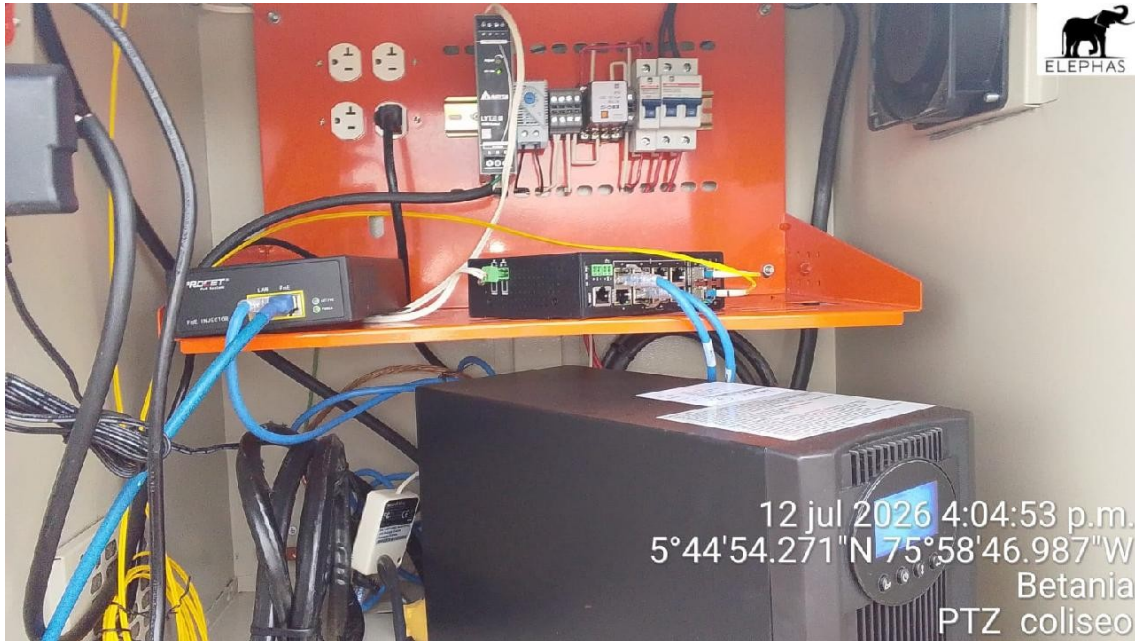
Foto UPS

| Estado UPS: | BUENO |

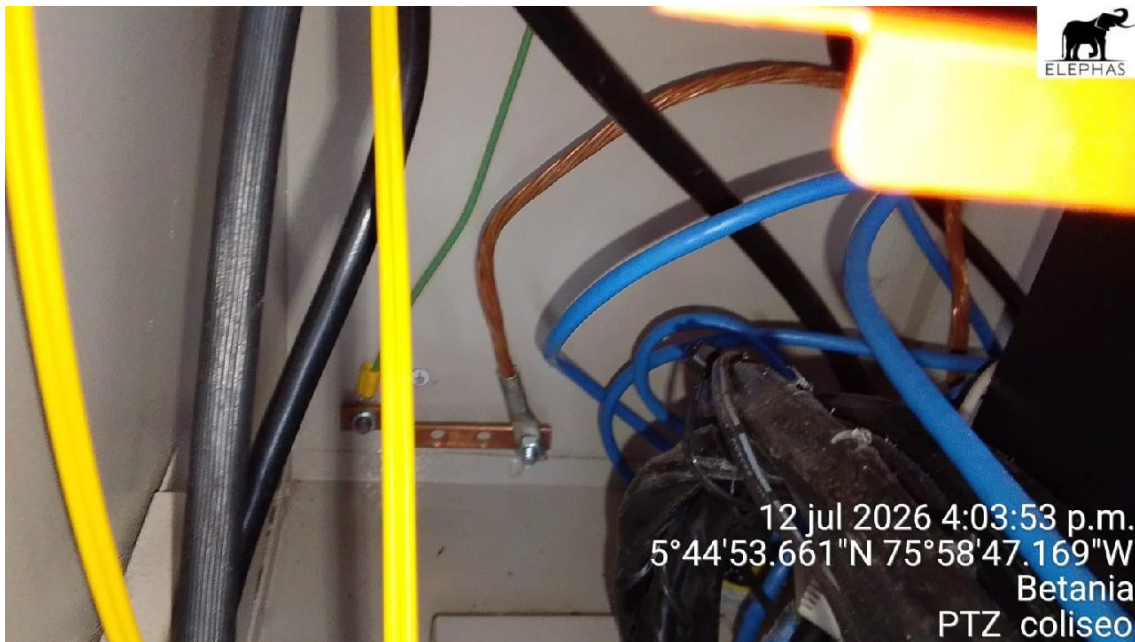
Foto SPT

| Estado SPT: | BUENO |

12 jul 2026 4:03:53 p.m.  
5°44'53.661"N 75°58'47.169"W  
Betania  
PTZ coliseo

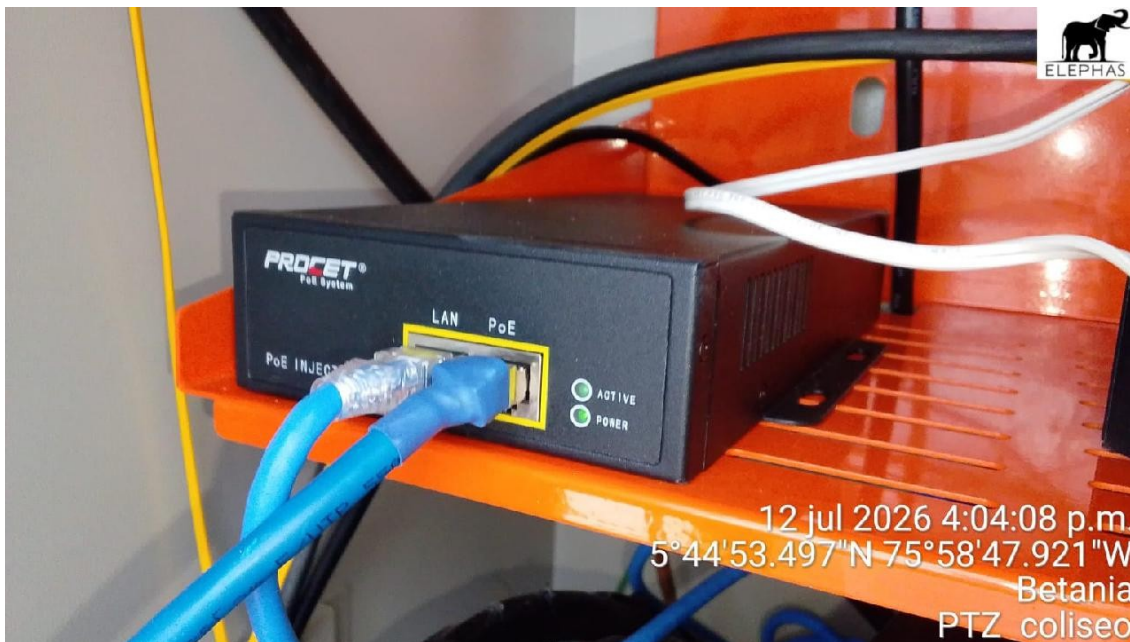
| Estado Inyector PoE: | BUENO |

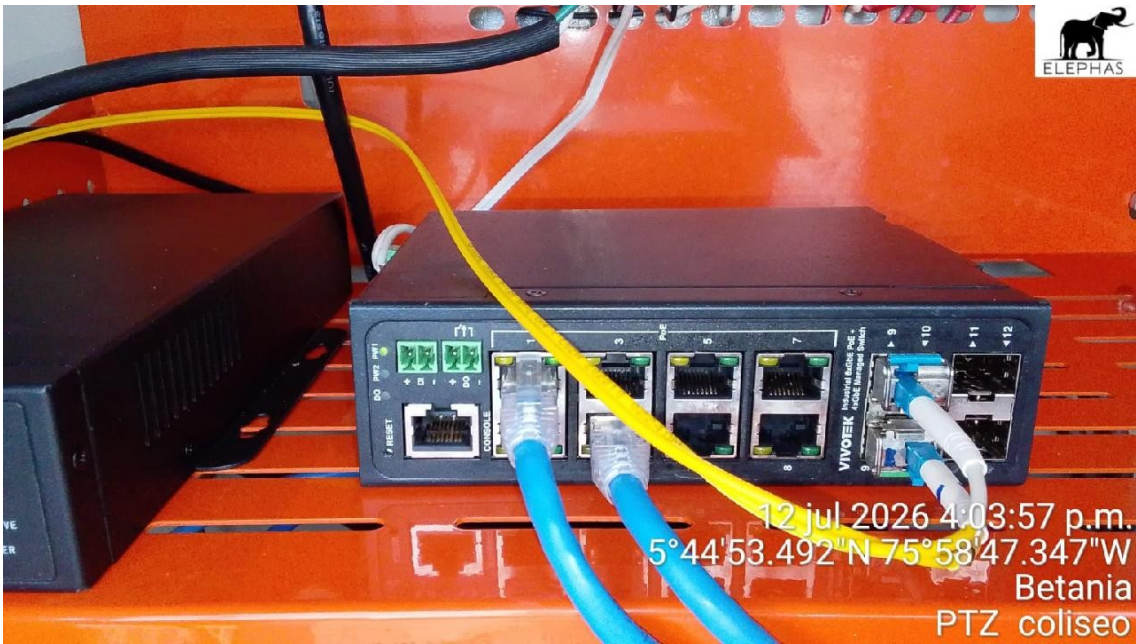
| Estado Switch: | BUENO |

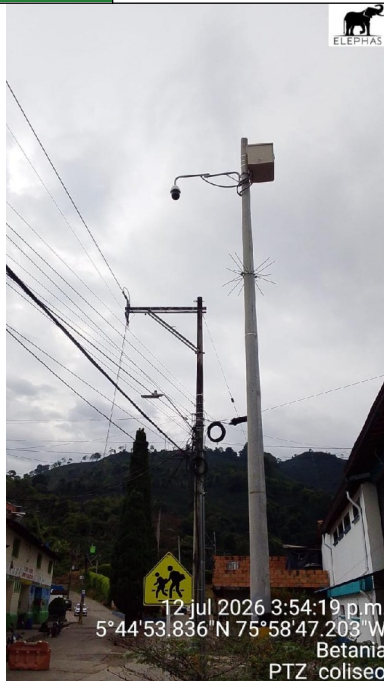
| Tipo de cámara | PTZ |
| Estado de la cámara | BUENO |
