**FICHA TÉCNICA DIAGNÓSTICO  
MANTENIMIENTO  
Proyecto Tasa de Seguridad**

| Contrato disponible | 166_2026 |

| Fecha diagnóstico | 29/07/2026 |

| Información Ubicación CCTV | PVV 5 San Vicente |

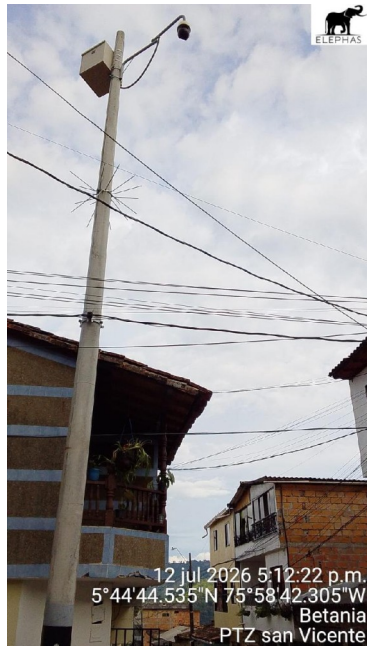
| Existe Corona Antiescalatoria: | BUENO |

| Requiere Corona Antiescalatoria: | NO |

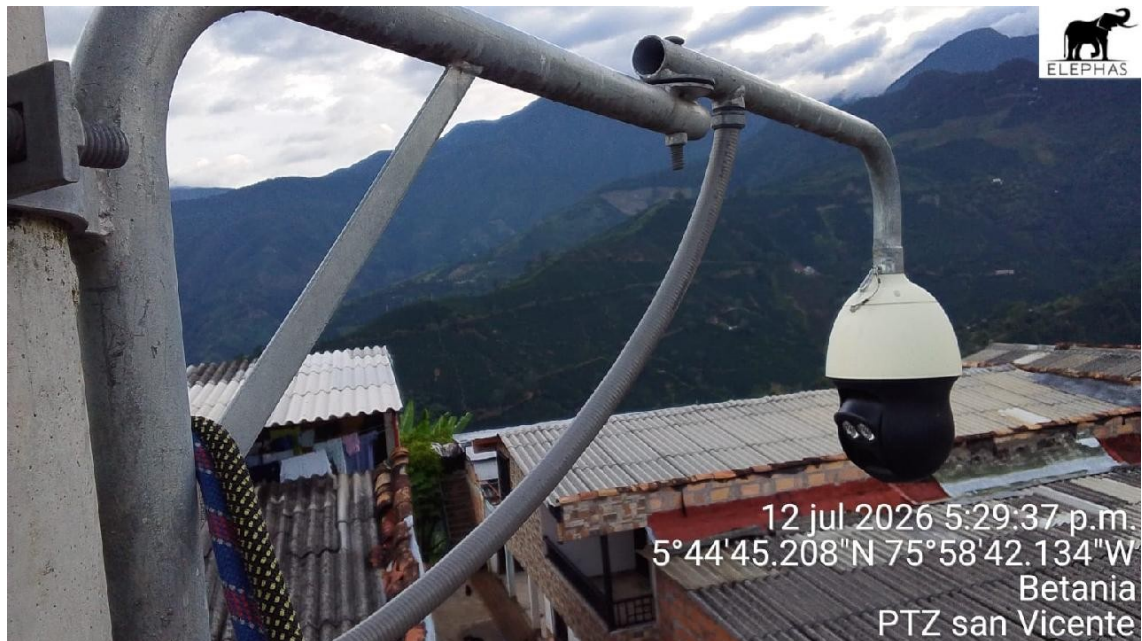
BRAZO DE SOPORTE

| Estado Brazo de Soporte: | BUENO |

| Observaciones Brazo: | Desde la secretaria de gobierno y el comandante de la estacion de policia |

| Ingrese observaciones generales y detalles identificados en el proceso de diagnostico | Desde la secretaria de gobierno y el comandante de la estacion de policia solicitan el cambio de brazo por uno con una longitud mayor, para mejorar el angulo de vista dado que se realizaron construcciones que obstruyen la vista actual |

| Requiere Brazo de Soporte: | SI |

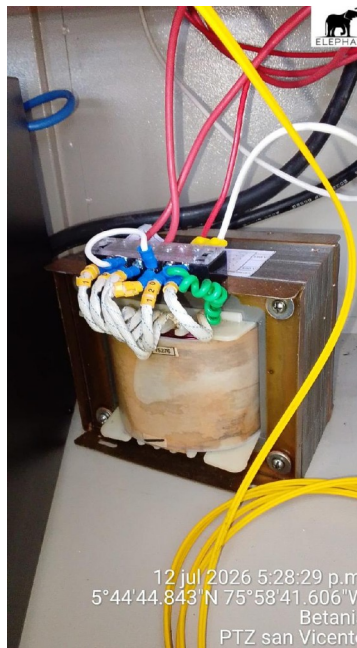
Foto Transformador Reductor

| Estado Transformador Reductor: | BUENO |
