**FICHA TÉCNICA DIAGNÓSTICO  
MANTENIMIENTO  
Proyecto Tasa de Seguridad**

| Contrato disponible | 169_2026 |

| Municipio | Buriticá |

| Información Ubicación CCTV | Cancha sintentica 6.722574426099841, -75.90613381524014 |

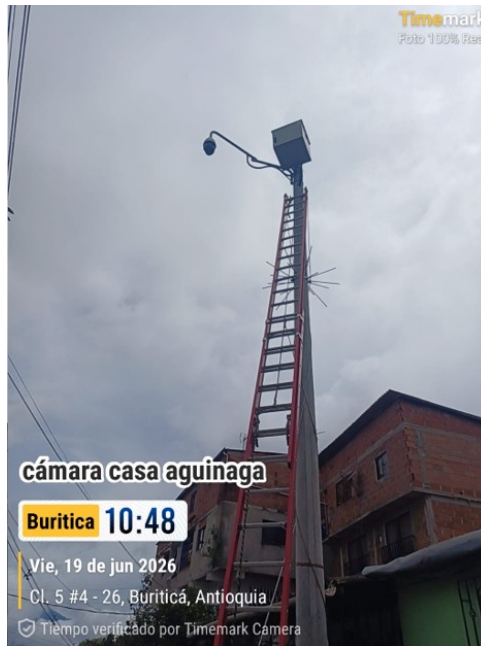
| ANCLAJE | |
|---|---|
| Estado en el que se encuentra el anclaje: | BUENO |

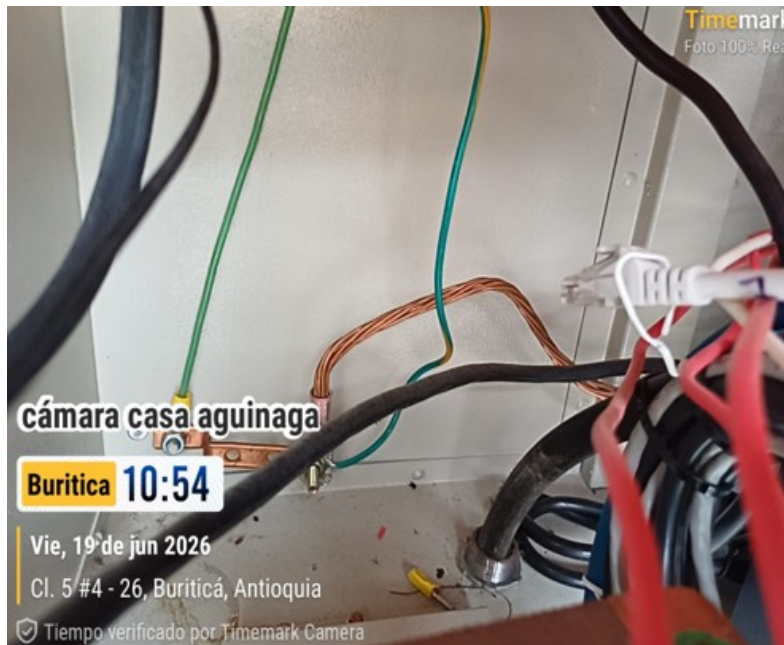
BUENO

Gabinete en buenas condiciones, se recomienda mantenimiento preventivo

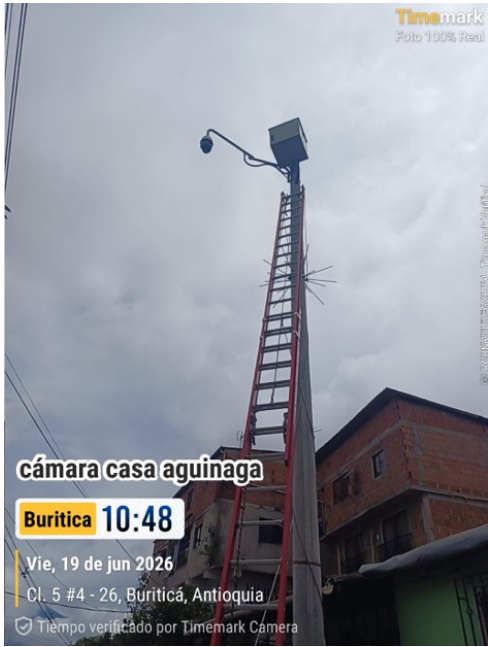
| Existe Corona Antiescalatoria: | BUENO |

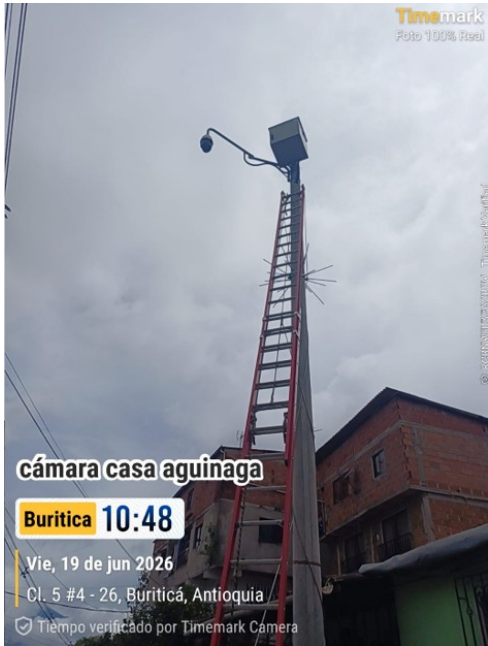
| Estado Brazo de Soporte: | BUENO |

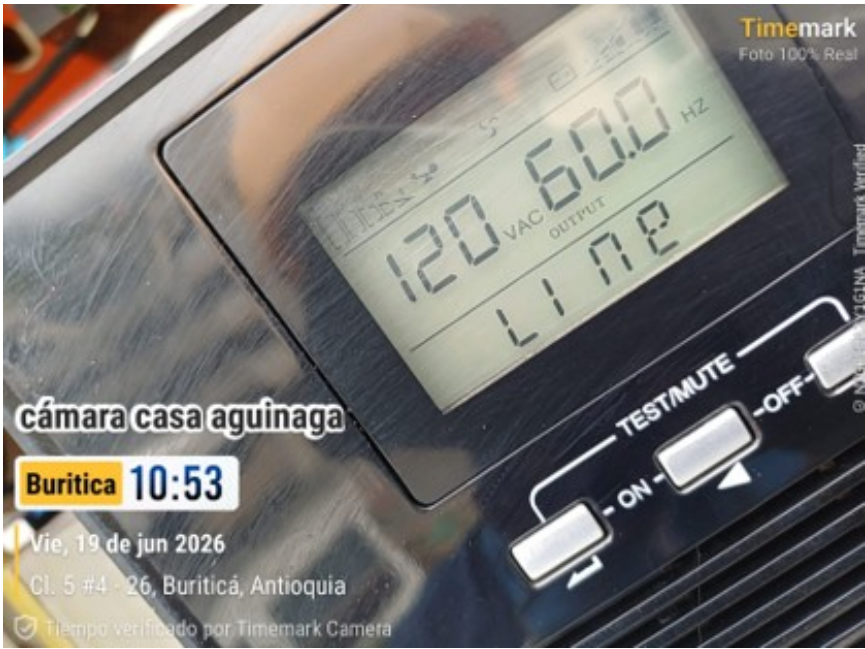
| Foto UPS | |

| Estado UPS: | BUENO |
| Observaciones UPS: | Se realizarón pruebas a la UPS donde mantuvo energizados los equipos |

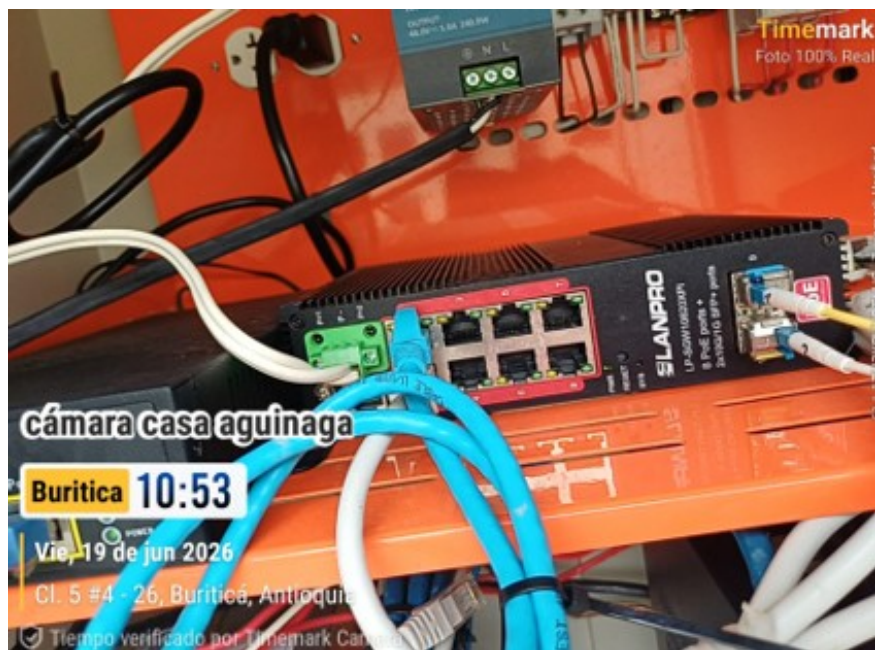
| Estado Switch: | BUENO |

| Observaciones Switch: | SWITCH 8 PUERTOS se encuentra en buen estado, cuenta con una |

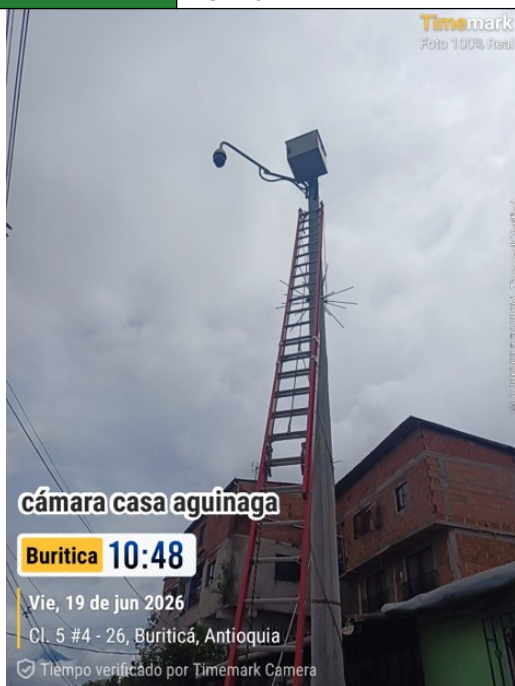
| Tipo de cámara | PTZ |
| Estado de la cámara | BUENO |
