| Operador | UNION TEMPORAL AEI |
| Contrato disponible | 169_2026 |

## 1. LOCALIZACIÓN DEL DIAGNÓSTICO

| El mantenimiento tiene relación con cuál componente: | CCM |

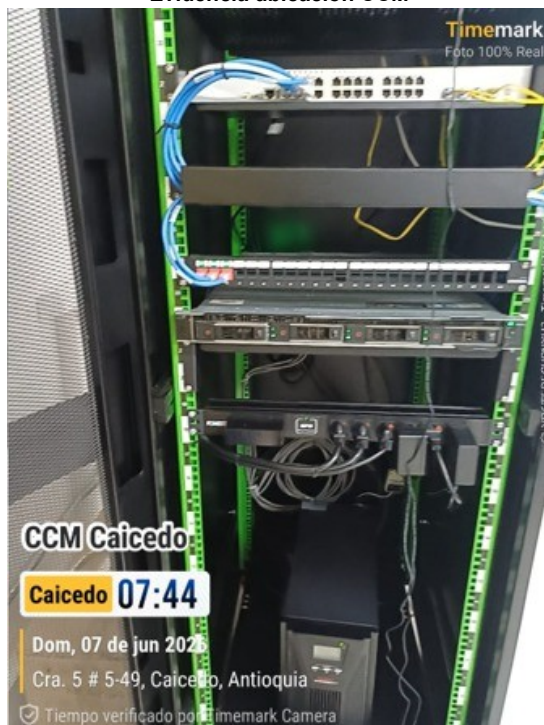
### Evidencia ubicación CCM

| Información ubicación CCM: | Estación de policía 6.405764, -75.982889 |

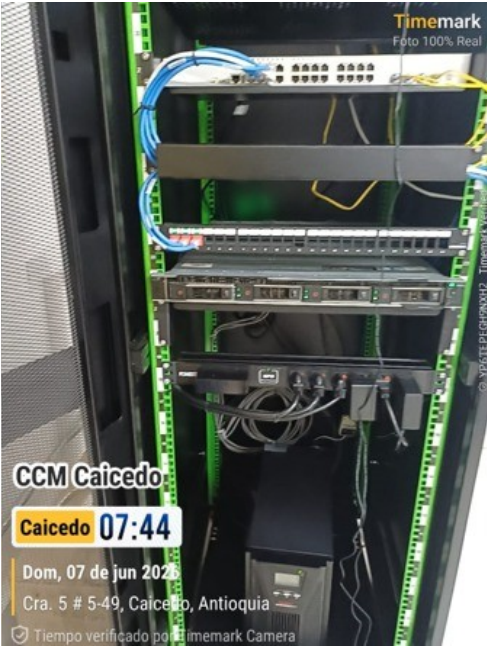
| Foto rack de comunicaciones | |

| Estado del rack: | BUENO |

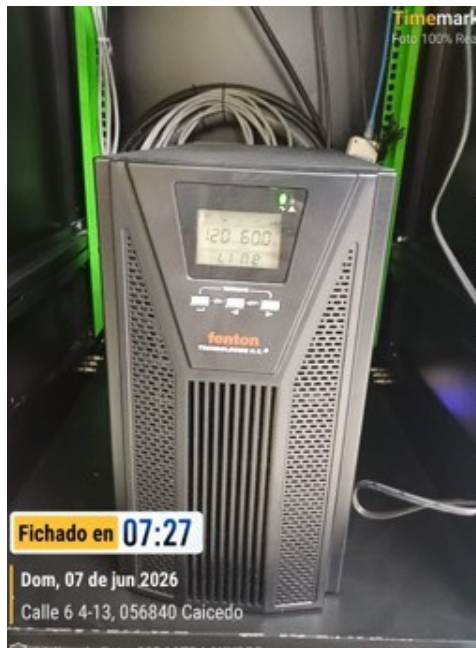
Foto UPS

| Estado UPS: | BUENO |

| Observaciones UPS: | Se encuentra en buenas condiciones. Se realizaron pruebas de autonomía con el fin de validar el tiempo de respaldo energético ante una posible interrupción del suministro eléctrico. La UPS matuvo energizados los equipos sin complicaciones. |

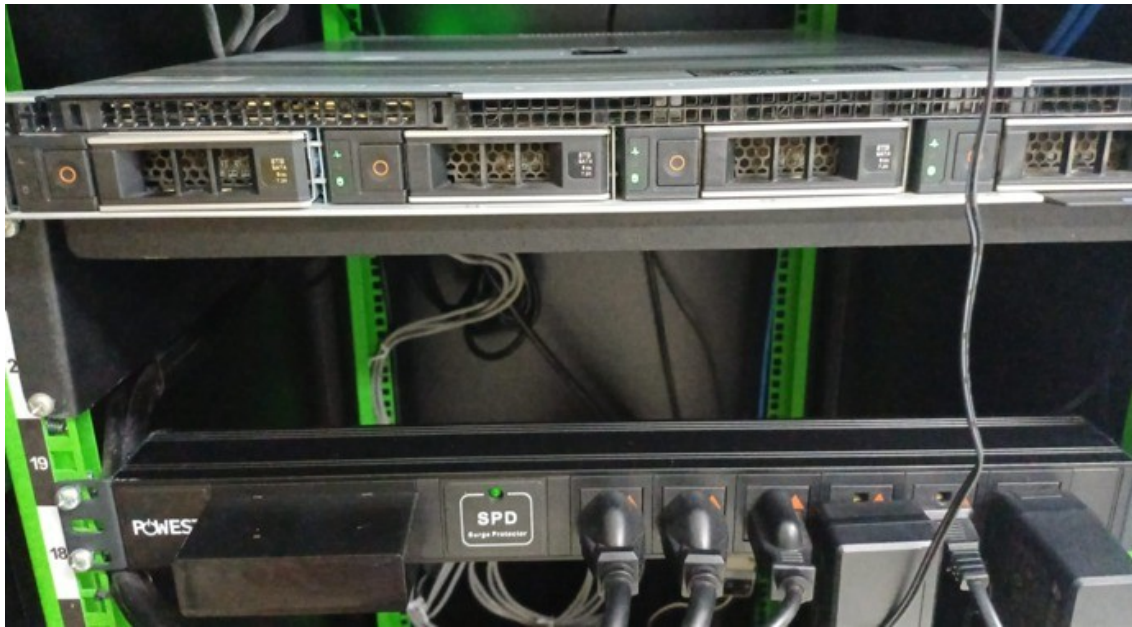
Foto PDU multitoma

| Estado PDU multitoma: | REGULAR |

| Observaciones PDU multitoma: | Se recomienda la instalación de una unidad de distribución de energía (PDU) adicional en el rack, debido a que la PDU existente se encuentra ocupada al 100 % de su capacidad. |

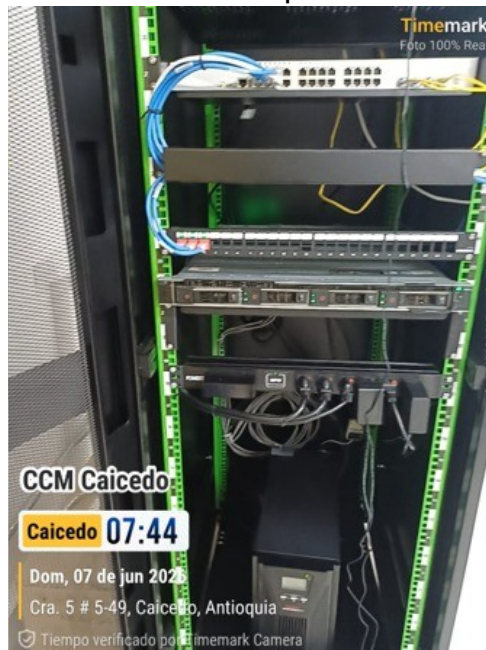
Foto fibra óptica

| Estado fibra óptica: | BUENO |

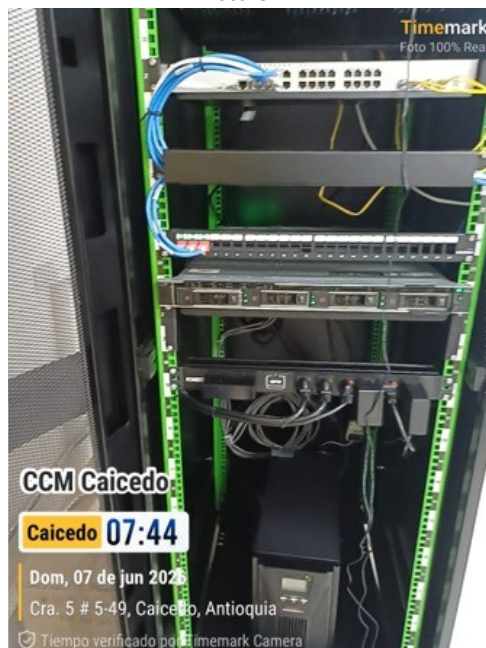
Foto ODF

BUENO

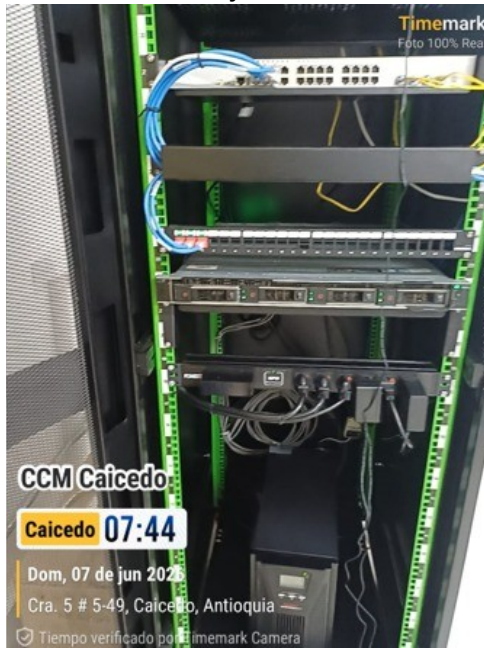
Foto inyector PoE

BUENO

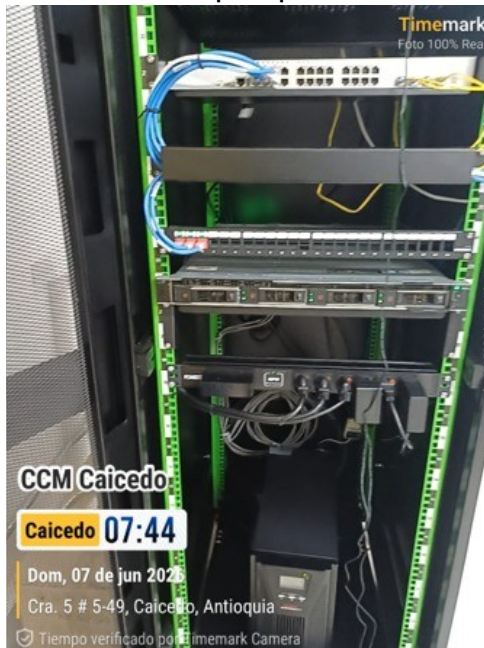
Foto patch panel

BUENO

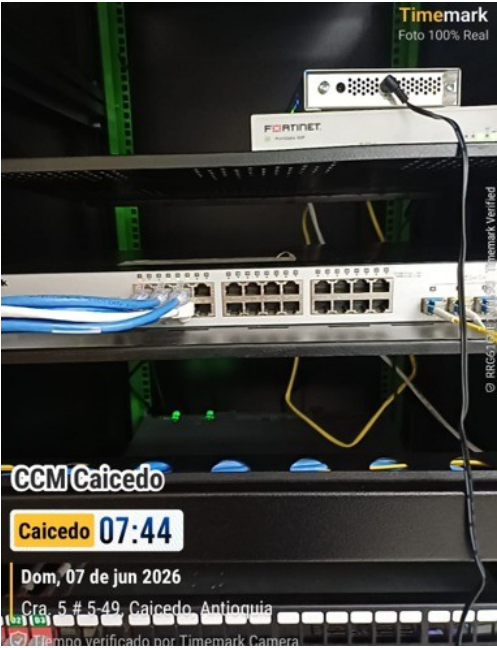
| <p align="center"><b>Foto switch</b></p> | |

| Estado switch: | BUENO |
| Observaciones switch: | Actualmente se cuenta con un switch de 24 puertos de los cuales tiene 19 disponibles |

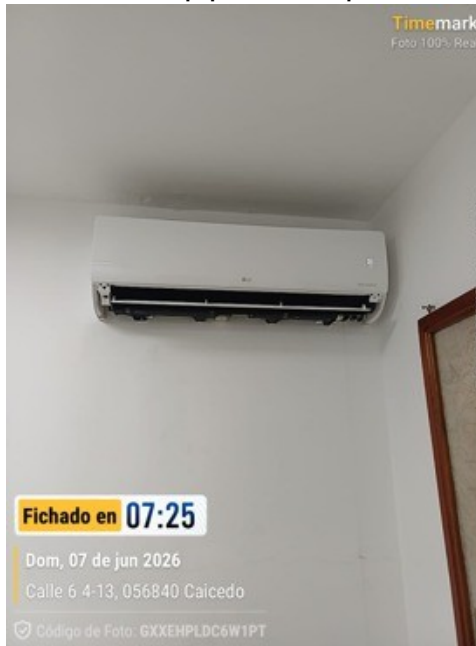
Foto equipo A/C mini split

| Estado equipo A/C mini split: | BUENO |

| Observaciones equipo A/C mini split: | Se recomienda realizar mantenimiento preventivo para garantizar su correcto funcionamiento, optimizar su eficiencia energética y prolongar su vida útil. |

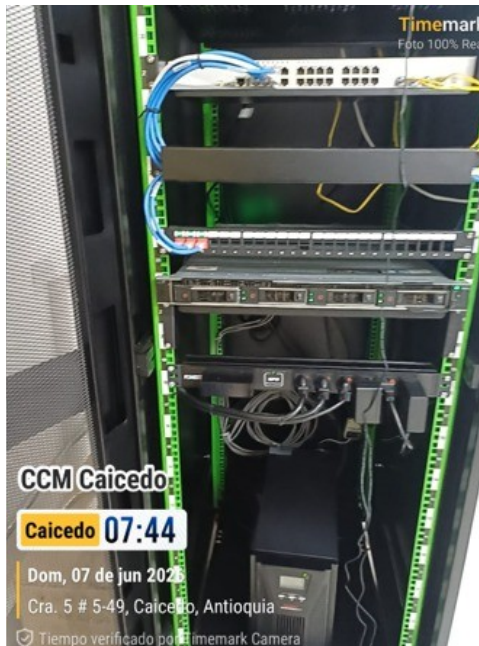
Foto servidor NVR

| Estado servidor NVR: | BUENO |

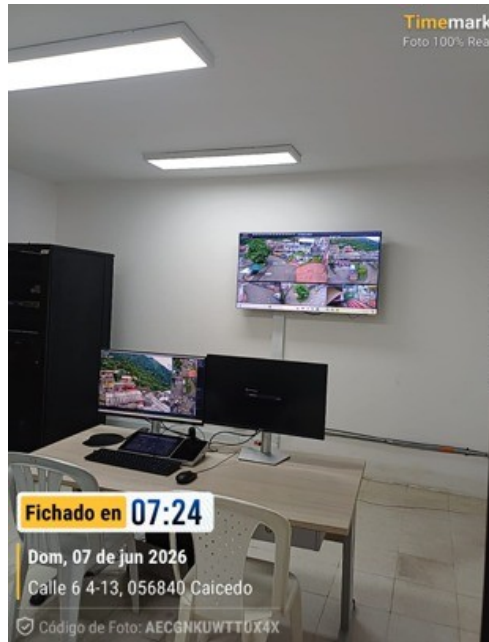
Foto monitor

Estado monitor: BUENO

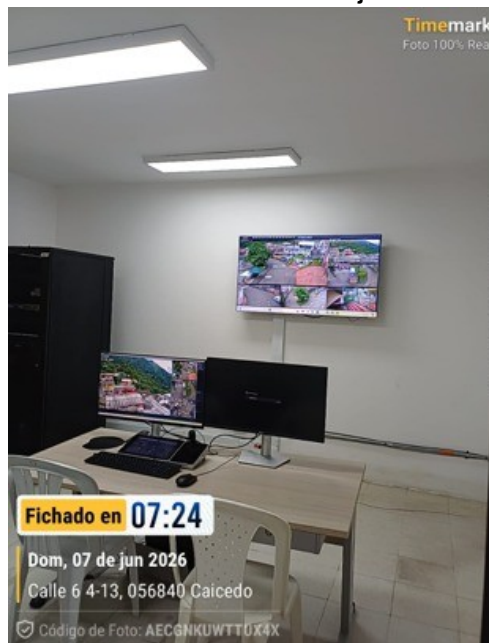
Foto estación de trabajo

Estado estación de trabajo: BUENO

| Observaciones estación de trabajo: | conformado por el escritorio, monitores, CPU, se encuentra en buenas condiciones físicas y operativas, sin evidenciar novedades que afecten su funcionamiento |
