**FICHA TÉCNICA DIAGNÓSTICO  
MANTENIMIENTO  
Proyecto Tasa de Seguridad**

| Contrato disponible | 169_2026 |

| Municipio | Caicedo |
| Vereda / sector | LA MANGA |

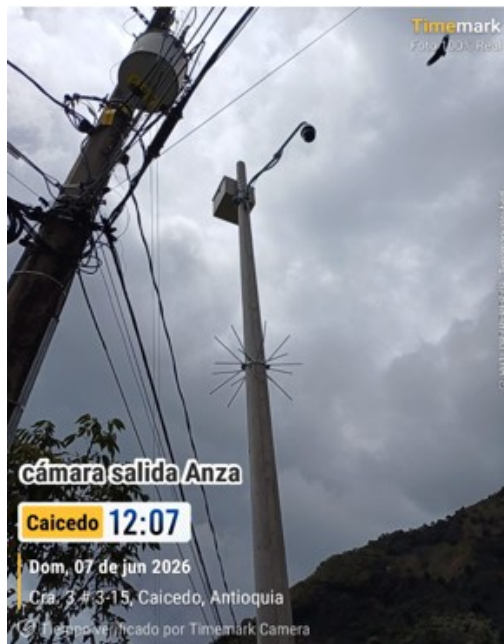
| ANCLAJE | |
|---|---|
| Estado en el que se encuentra el anclaje: | BUENO |

Requiere Cambio de anclaje:

NO

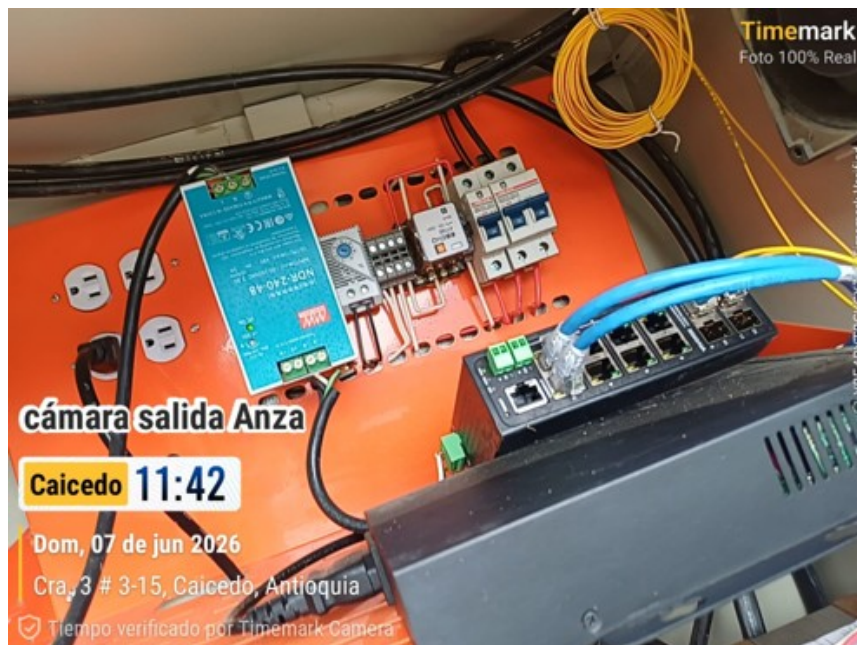
GABINETE METÁLICO

BUENO

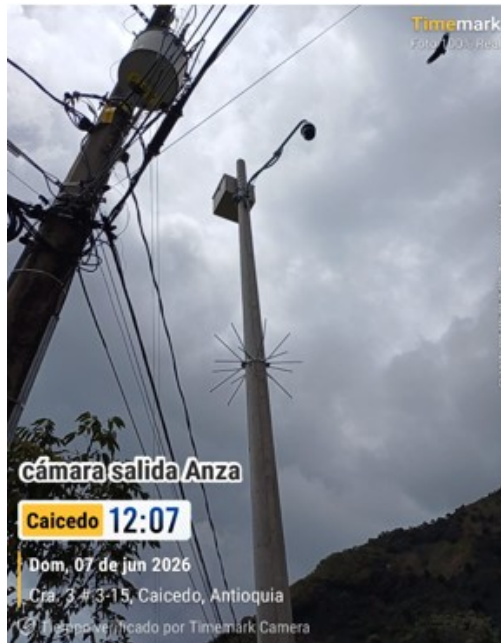
## CORONA ANTIESCALATORIA

| Existe Corona Antiescalatoria: | BUENO |

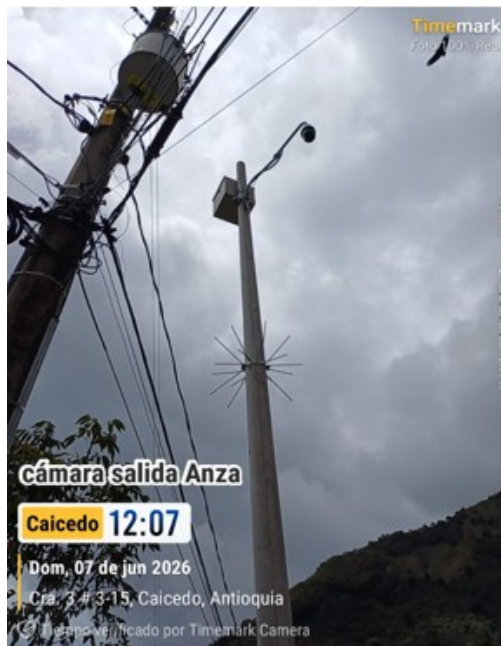
| BRAZO DE SOPORTE | |

| Estado Brazo de Soporte: | BUENO |

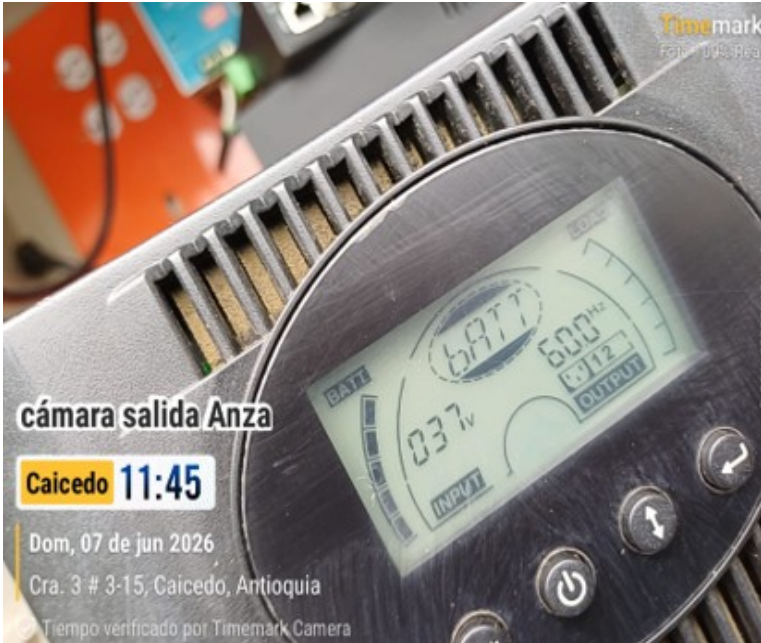
| Foto UPS | |

| Estado UPS: | BUENO |
| Observaciones UPS: | Se realizaron pruebas a la UPS donde esta mantuvo energizados los equipos |

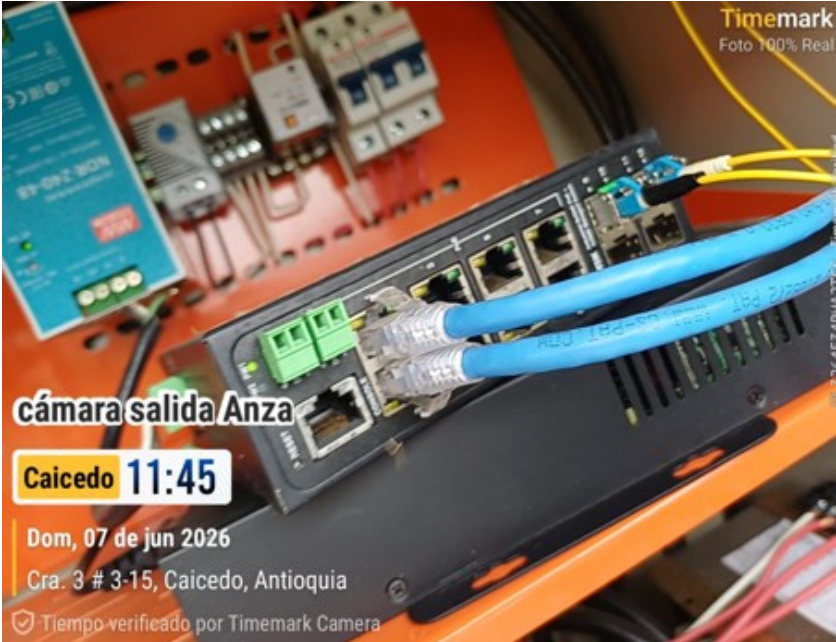
| FIBRA ÓPTICA MONOMODO 24 HILOS | |

| FIBRA ÓPTICA MONOMODO 24 HILOS | |
|---|---|
| Estado Fibra Óptica: | BUENO |

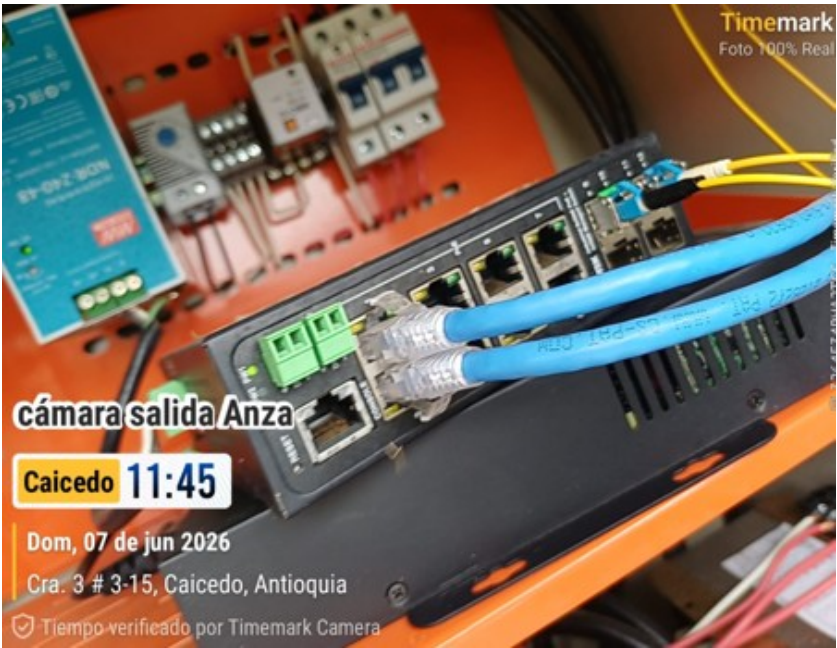
| SWITCH | |

| Estado Switch: | BUENO |

| Observaciones Switch: | SWITCH 8 PUERTOS en buen estado cuenta con una capacidad del 82% de |

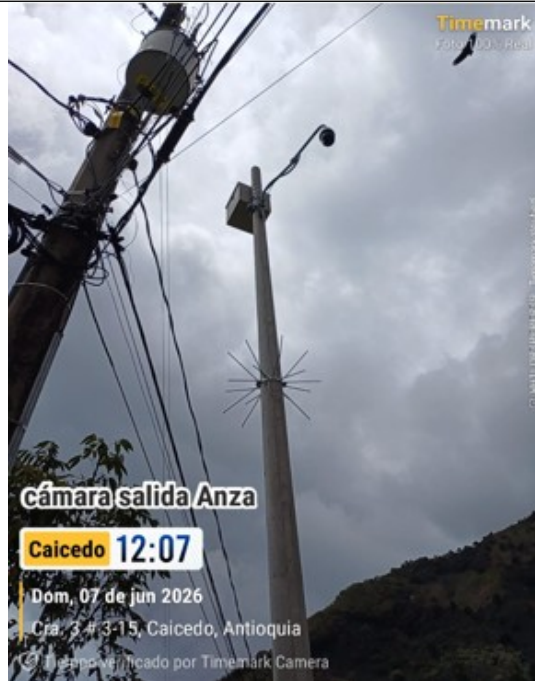
| CÁMARA EXISTENTE 1 | |

| Tipo de cámara | PTZ |
| Estado de la cámara | BUENO |
