| | <b>FICHA TÉCNICA DIAGNÓSTICO<br/>MANTENIMIENTO</b><br><b>Proyecto Tasa de Seguridad</b> | <br>GOBERNACIÓN DE ANTIOQUIA<br>República de Colombia |

| Contrato disponible | 169_2026 |

| Municipio | Olaya |
| Vereda / sector | LA COLCHONA |

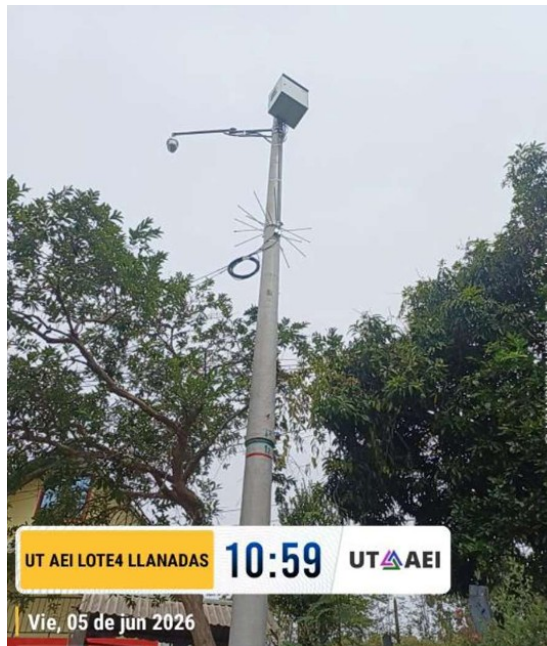
| ANCLAJE | |
|---|---|
| Estado en el que se encuentra el anclaje: | BUENO |

| Requiere Cambio de anclaje: | NO |

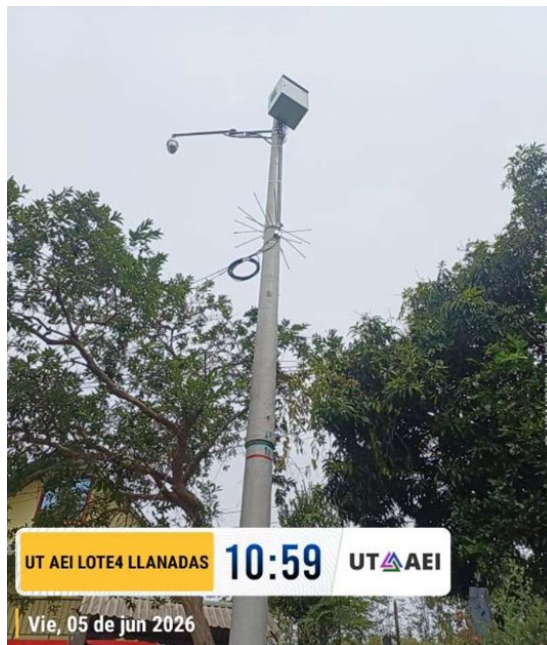
| Existe Gabinete Metálico: | BUENO |

| Requiere Gabinete Metálico: | NO |

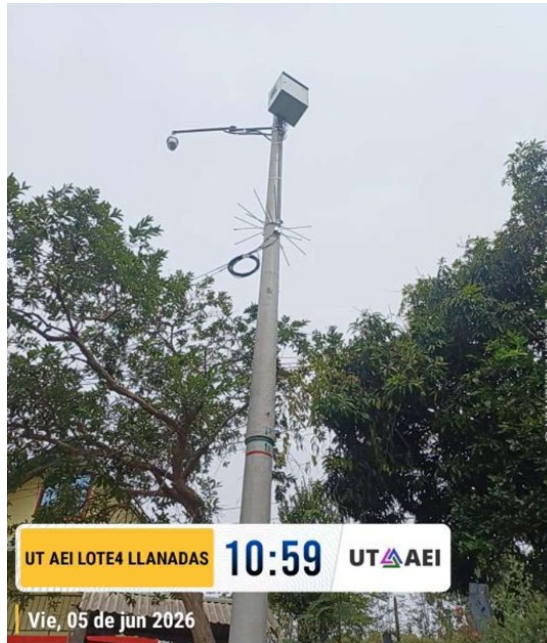
| Existe Corona Antiescalatoria: | BUENO |

| Requiere Corona Antiescalatoria: | NO |

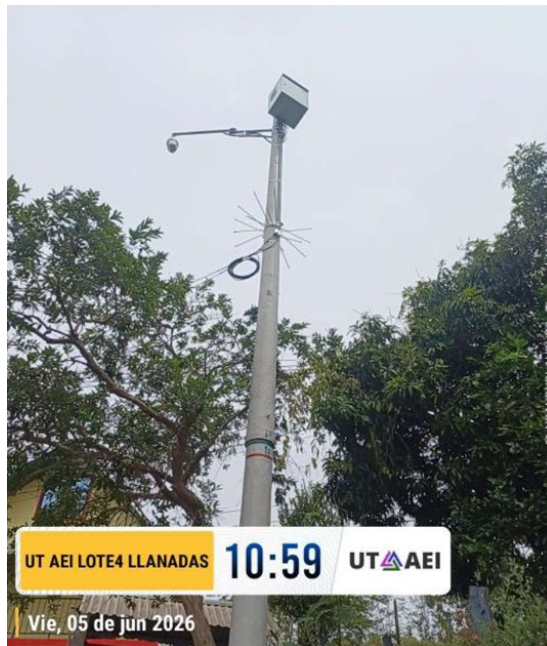
| Estado Brazo de Soporte: | BUENO |

| Requiere Brazo de Soporte: | NO |
