| Operador | ELEPHAS SAS |
| Contrato disponible | 166_2026 |

## 1. LOCALIZACIÓN DEL DIAGNÓSTICO

| El mantenimiento tiene relación con cuál componente: | CCM |

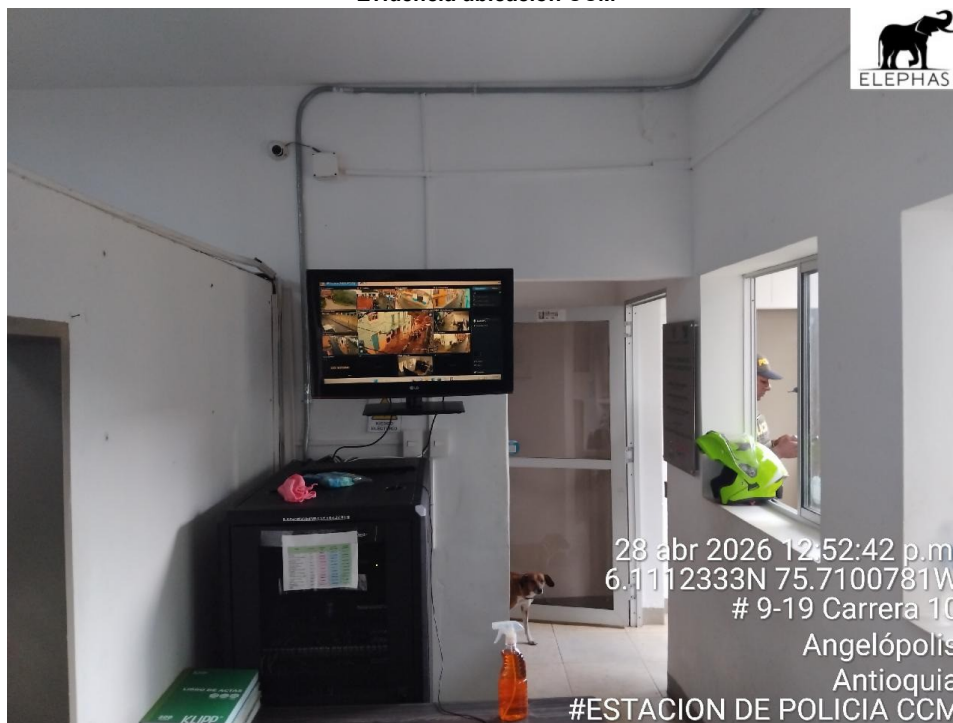
### Evidencia ubicación CCM

28 abr 2026 12:52:42 p.m.  
6.11112333N 75.7100781W  
# 9-19 Carrera 10  
Angelópolis  
Antioquia  
#ESTACION DE POLICIA CCM

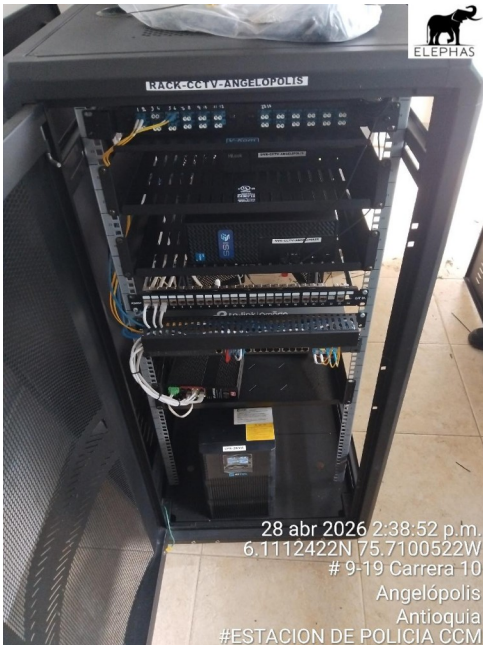
| 🔌 RACK DE COMUNICACIONES | |
|---|---|
| Estado del rack: | BUENO |
| <p>Foto rack de comunicaciones</p> <p>28 abr 2026 2:38:52 p.m.<br/>6.1112422N 75.7100522W<br/># 9-19 Carrera 10<br/>Angelópolis<br/>Antioquia<br/>#ESTACION DE POLICIA CCM</p> | |

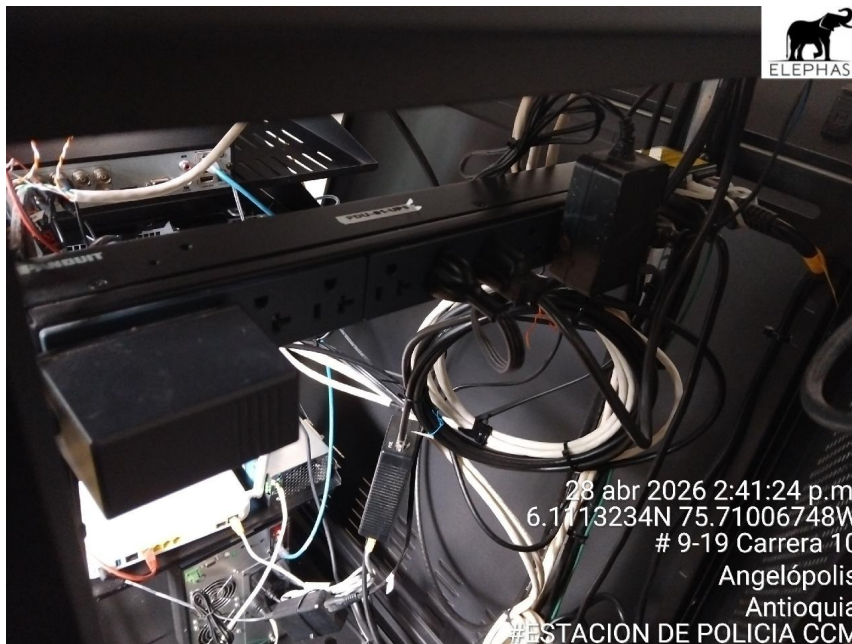
Foto PDU multitoma

| Estado PDU multitoma: | BUENO |

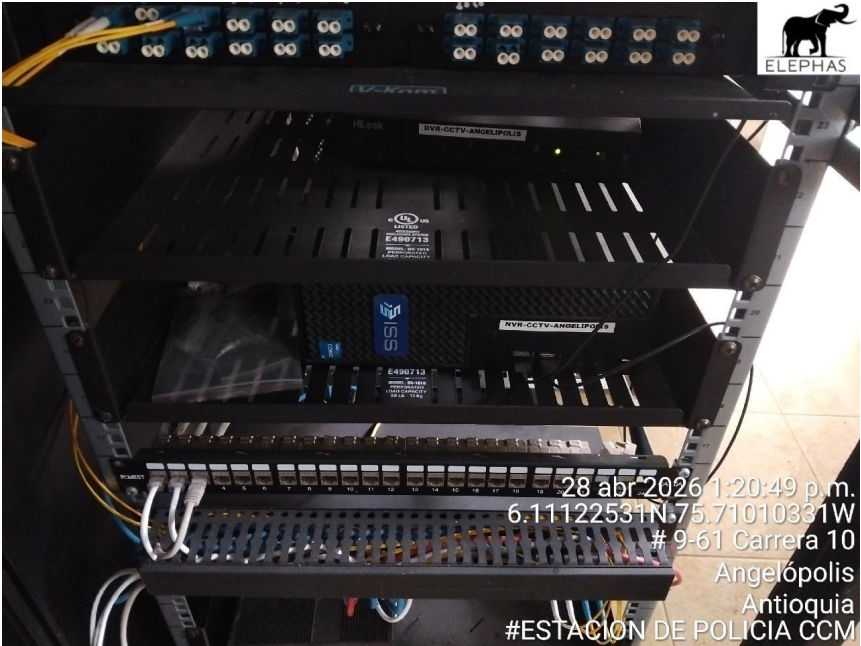
Foto servidor NVR

| SERVIDOR NVR | |
|---|---|
| Estado servidor NVR: | BUENO |

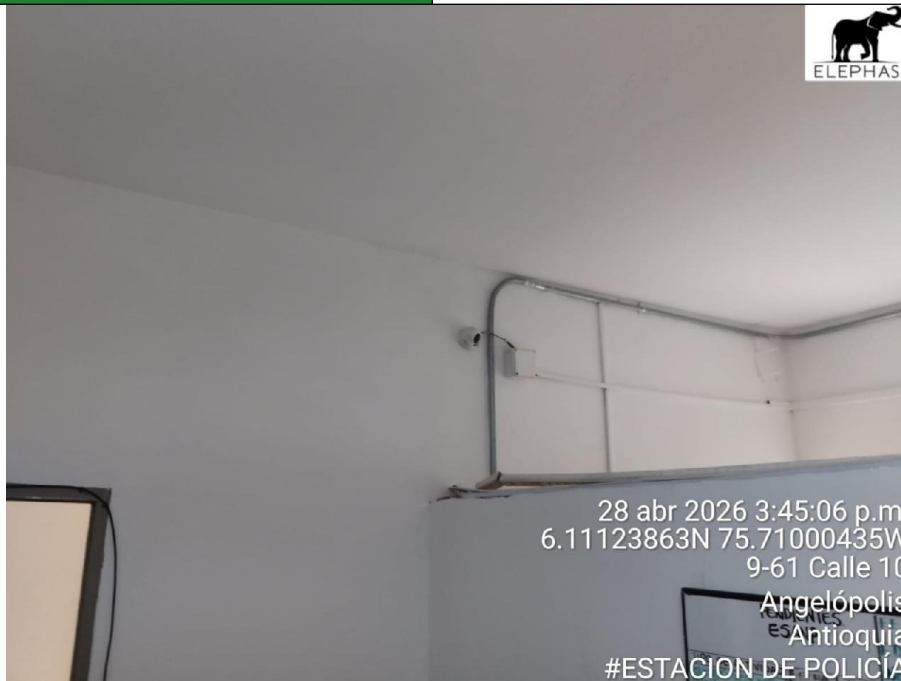
| Justificación | se requiere la instalacion del circuito para alimentar el rack del CCM |

| Descripción de la actividad | INST-OE01 INSTALACIÓN DE CIRCUITO ELECTRICO EN CABLE 2N°12 + 1 N°12 AWG, THHN INCLUYE TODOS LOS ELEMENTOS NECESARIOS PARA SU CORRECTA INSTALACION. |

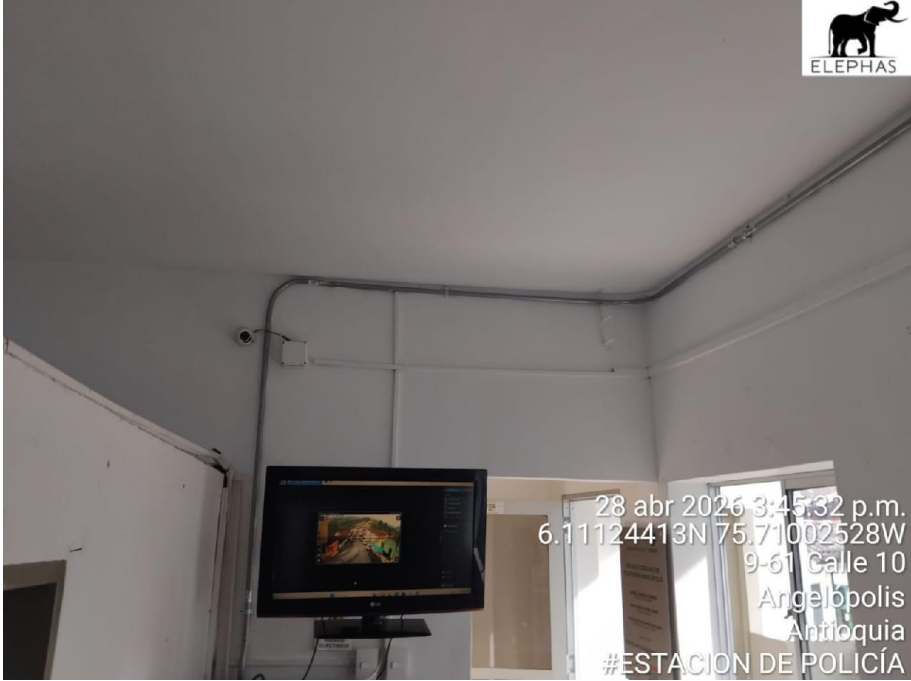
| Justificación | Se requiere el suministro y la instalacion del cable UTP, para realizar la extension de las camaras analogas |

| Descripción de la actividad | INST-OE03 INSTALACIÓN DE CABLE UTP CAT 6A INCLUYE TODOS LOS ELEMENTOS NECESARIOS PARA SU CORRECTA INSTALACION. |
