# FICHA TÉCNICA DIAGNÓSTICO MANTENIMIENTO Proyecto Tasa de Seguridad

| Municipio | Angelópolis |
| Fecha diagnóstico | 20/08/2026 |

| Información Ubicación CCTV | PVV 1 El Minero |

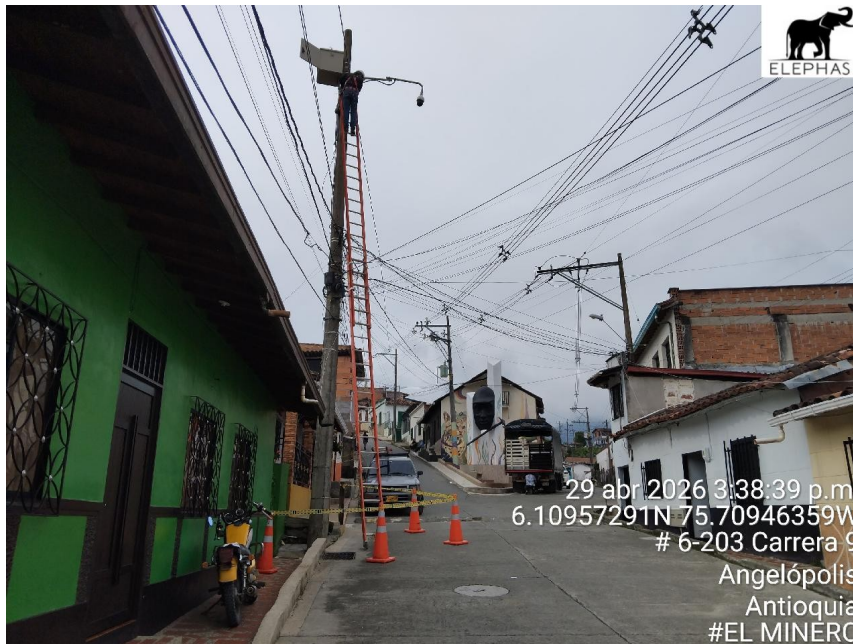
| ANCLAJE | |
|---|---|
| Estado en el que se encuentra el anclaje: | BUENO |

29 abr 2026 3:38:39 p.m.  
6.10957291N 75.70946359W  
# 6-203 Carrera 9  
Angelópolis  
Antioquia  
#EL MINERO

| Requiere Cambio de anclaje: | NO |

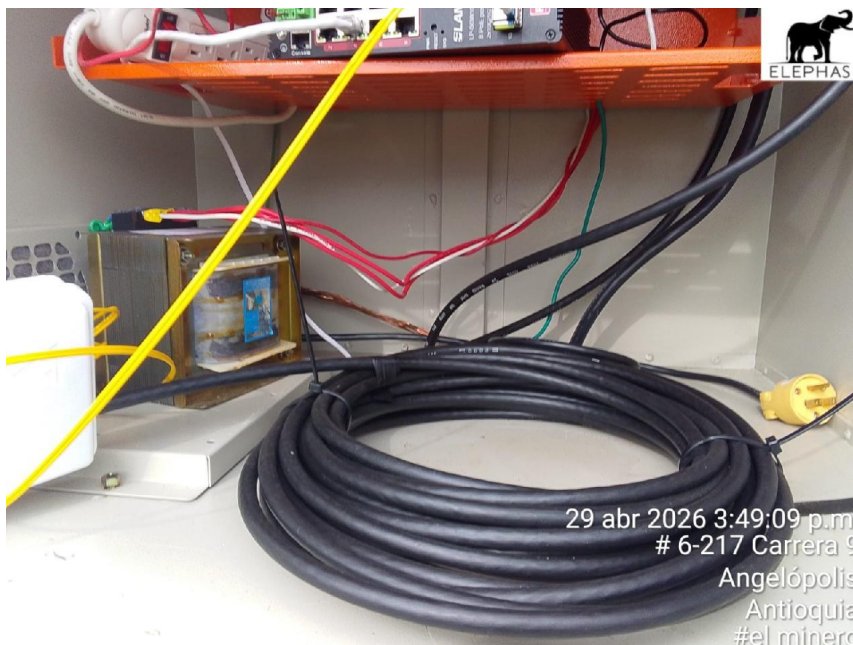
| Existe Gabinete Metálico: | BUENO |

29 abr 2026 3:49:09 p.m.  
# 6-217 Carrera 9  
Angelópolis  
Antioquia  
#el minero

| Requiere Kit de Ventilación Doble: | NO |

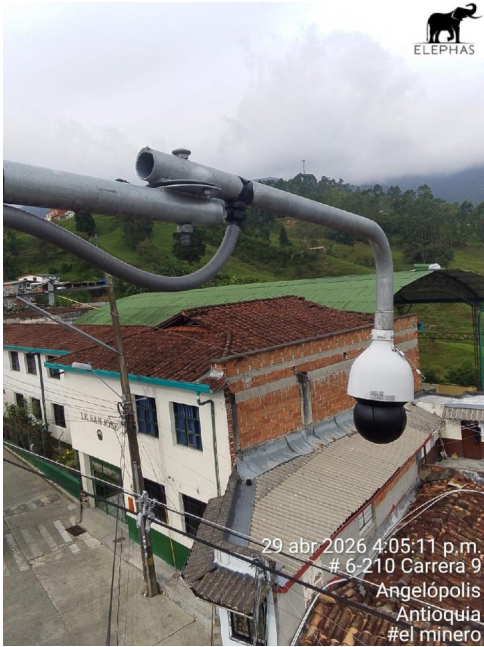
| Estado Brazo de Soporte: | BUENO |

| Requiere Brazo de Soporte: | NO |

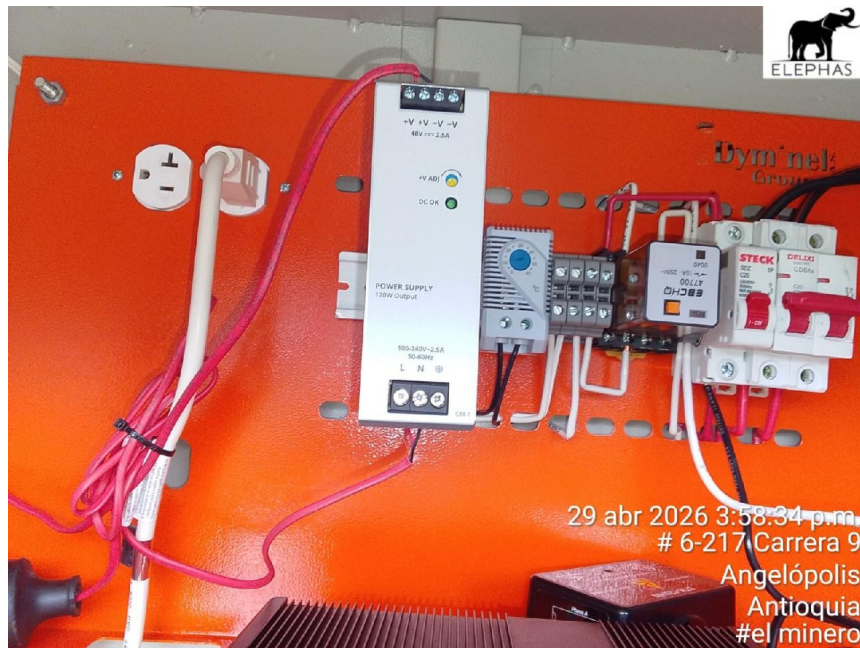
Foto Cables

| Estado Cables: | BUENO |

29 abr 2026 3:58:34 p.m.  
# 6-217 Carrera 9  
Angelópolis  
Antioquia  
#el minero

| Requiere Cables: | NO |

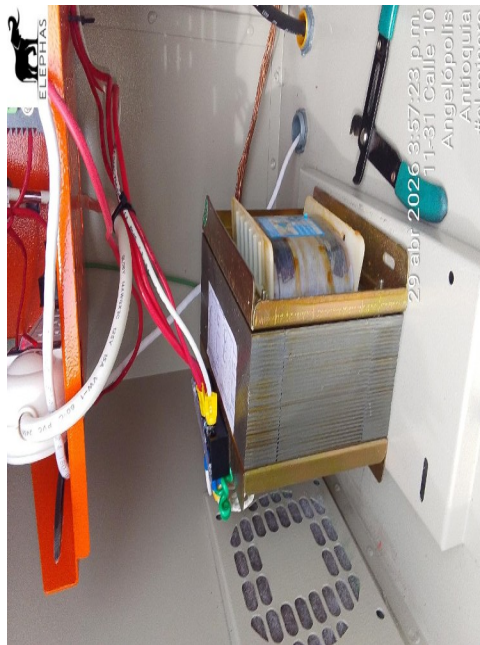
Foto Transformador Reductor

| Estado Transformador Reductor: | BUENO |

29 abr 2026 3:57:23 p.m.  
11-31 Calle 10  
Angelópolis  
Antioquia  
#el minero

| Requiere Transformador Reductor: | NO |

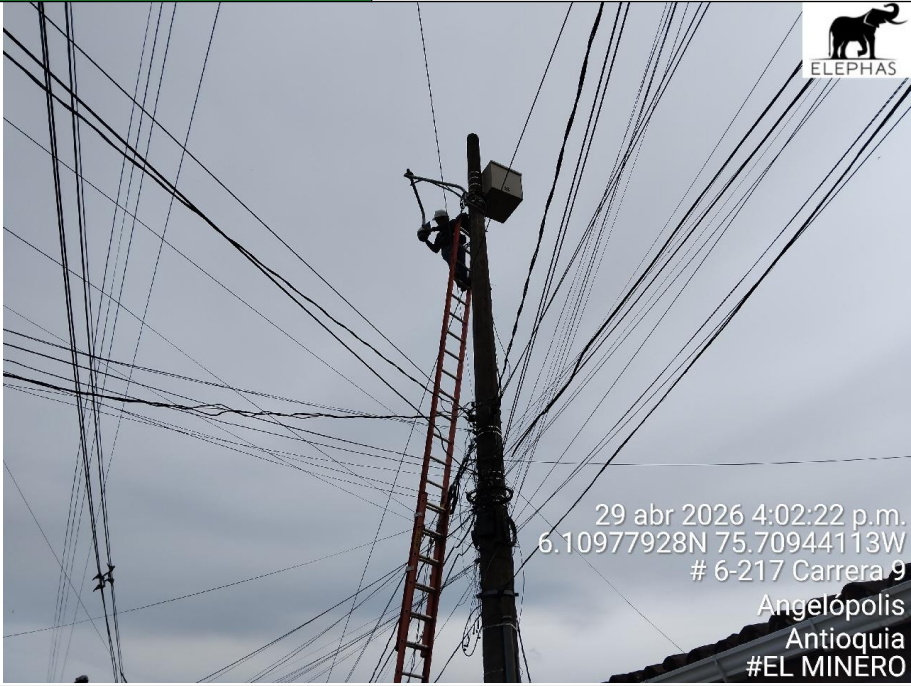
| Observaciones Corona: | El punto no cuenta con corona |

| Ingrese observaciones generales y detalles identificados en el proceso de diagnostico | El punto no cuenta con corona anti esclaatoria ni UPS, requiere |

| ACTIVIDAD EXTRA | |
|---|---|
| Descripción de la actividad | INST-OE13 Instalacion de corona antiescalatoria |
| Justificación | Se requiere de la instalacion de Corona |
