| Operador | ELEPHAS SAS |
| Contrato disponible | 166_2026 |

| El mantenimiento tiene relación con cual componente: | CCTV |
| Información Ubicación CCTV | PVV 12 Salida a Caldas |

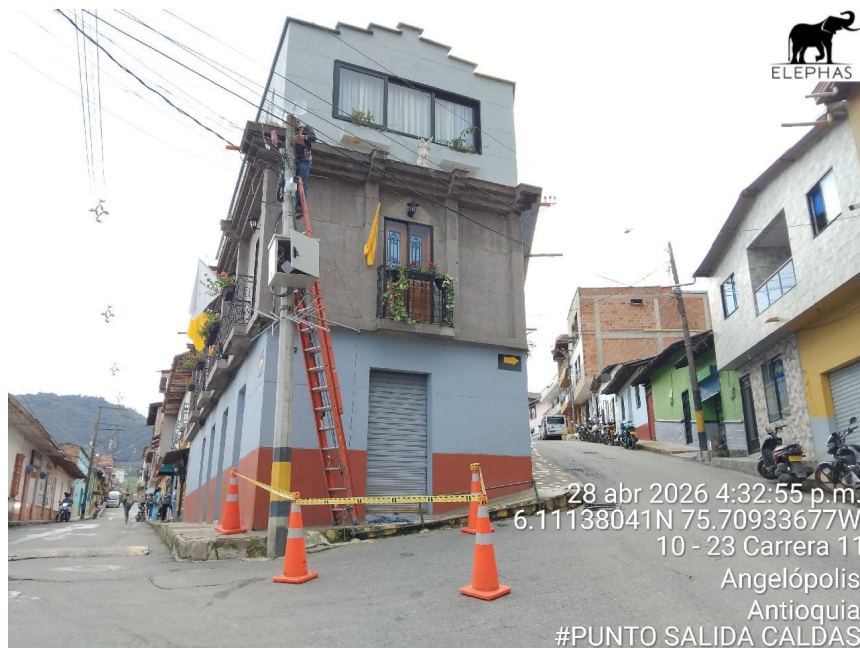
| ANCLAJE | |
|---|---|
| Tipo de anclaje: | POSTE |
| Tipo de poste | POSTE_CONCRE |
| Estado en el que se encuentra el anclaje: | BUENO |

Requiere Cambio de anclaje:

NO

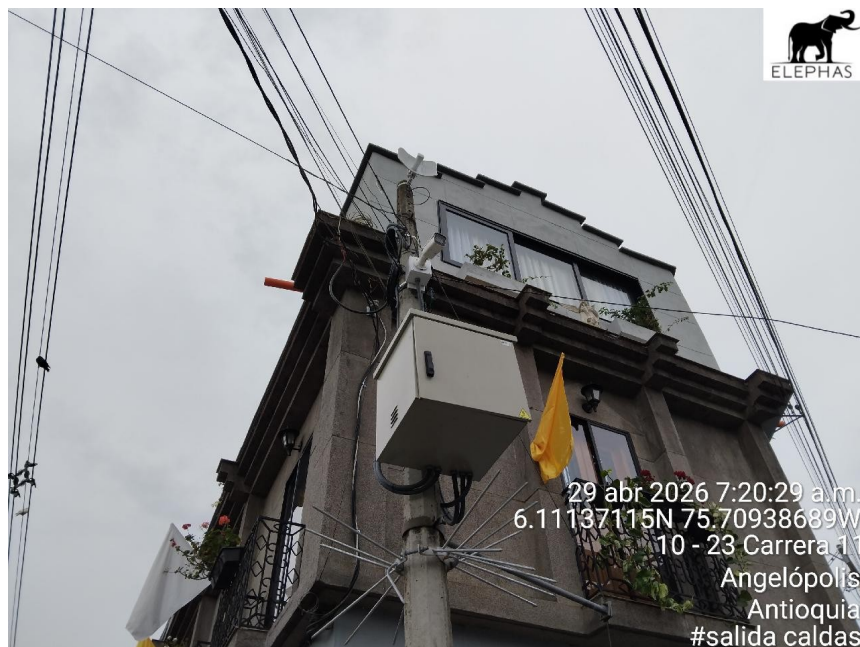
Existe Gabinete Metálico:

SI

BUENO

Requiere Kit de Ventilación Doble:

NO

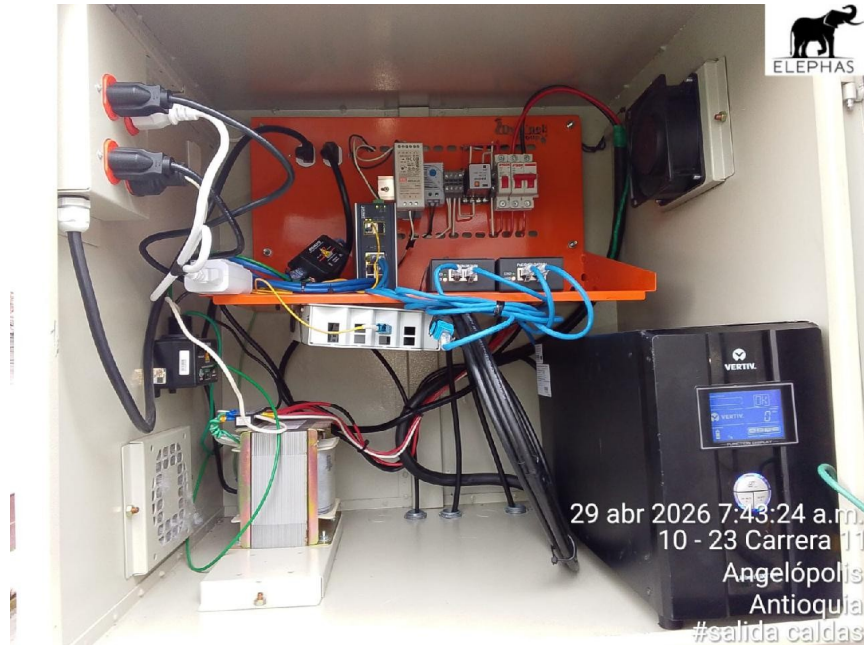
Foto Transformador Reductor

| Existe Transformador Reductor: | SI |
| Estado Transformador Reductor: | BUENO |

| Requiere Transformador Reductor: | NO |

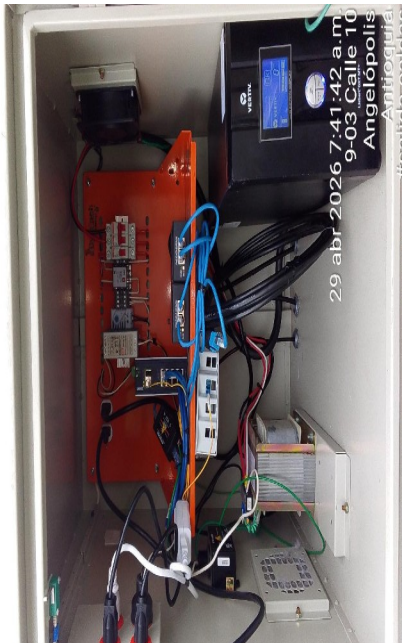
Existe Inyector PoE:

SI

Estado Inyector PoE:

BUENO

Requiere Inyector PoE:

NO
