| Operador | ELEPHAS SAS |
| Contrato disponible | 166_2026 |

| El mantenimiento tiene relación con cuál componente: | CCM |
| Información ubicación CCM: | Estacion de Policia |

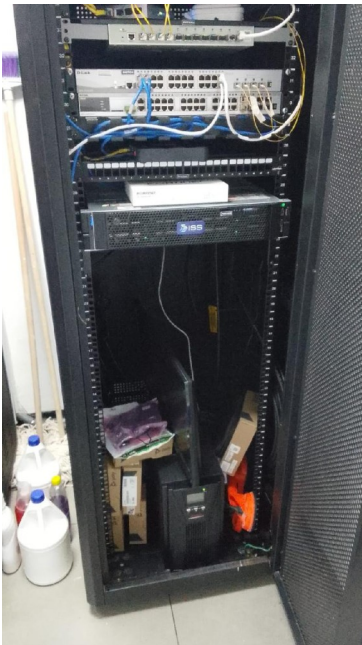
| <p>Foto rack de comunicaciones</p> | |

| Estado del rack: | BUENO |

| ¿Requiere kit de ventilación doble? | NO |

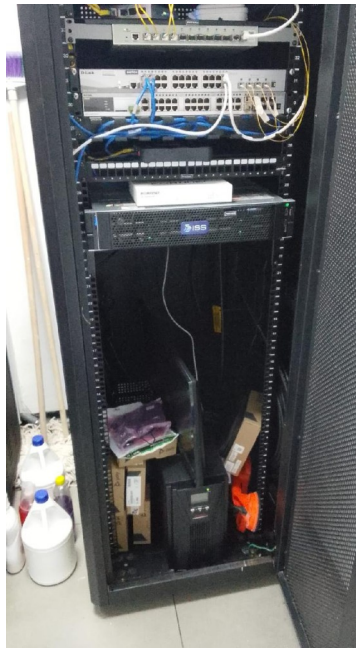
Foto UPS

| Estado UPS: | BUENO |

| ¿Requiere UPS? | NO |

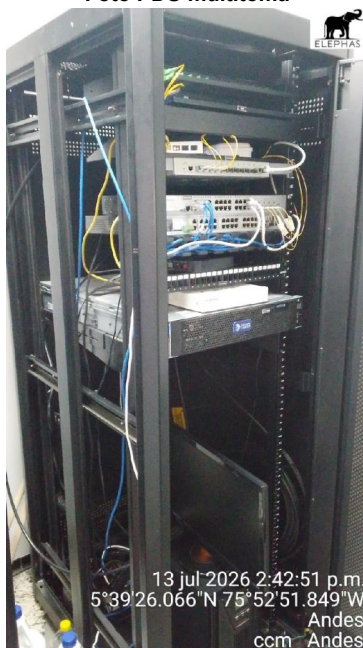
Foto PDU multitoma

| Estado PDU multitoma: | BUENO |

| Observaciones PDU multitoma: | Se requiere de otra PDU, el existente no es suficiente para los equipos activos que se encuentran en el Rack del CCM |

| ¿Requiere PDU multitoma? | SI |

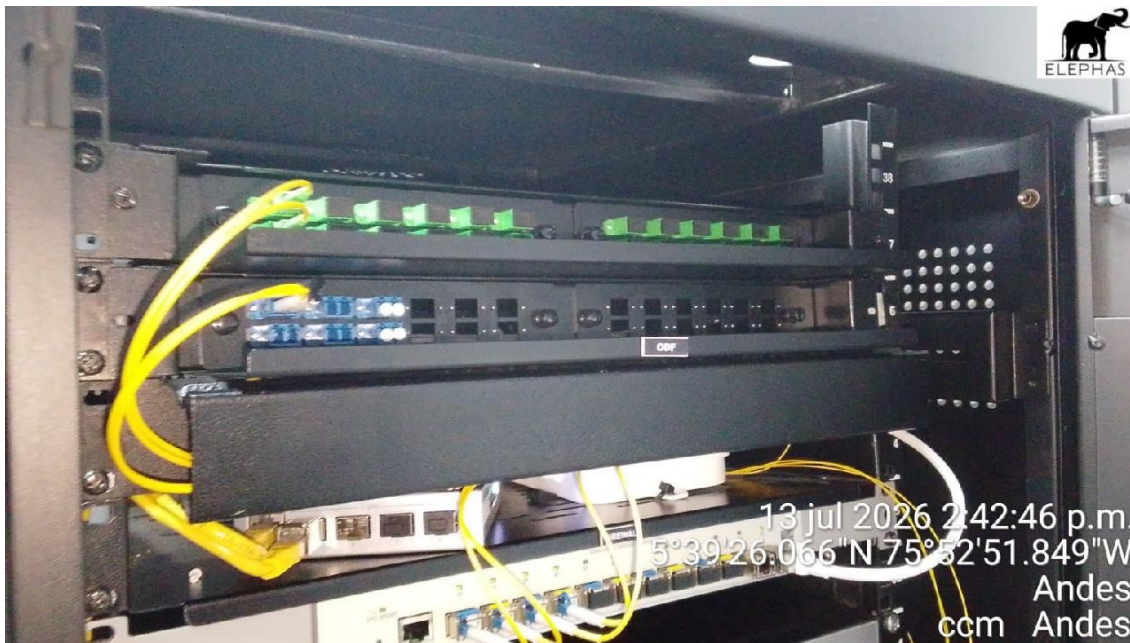
Foto ODF

| Estado ODF: | BUENO |

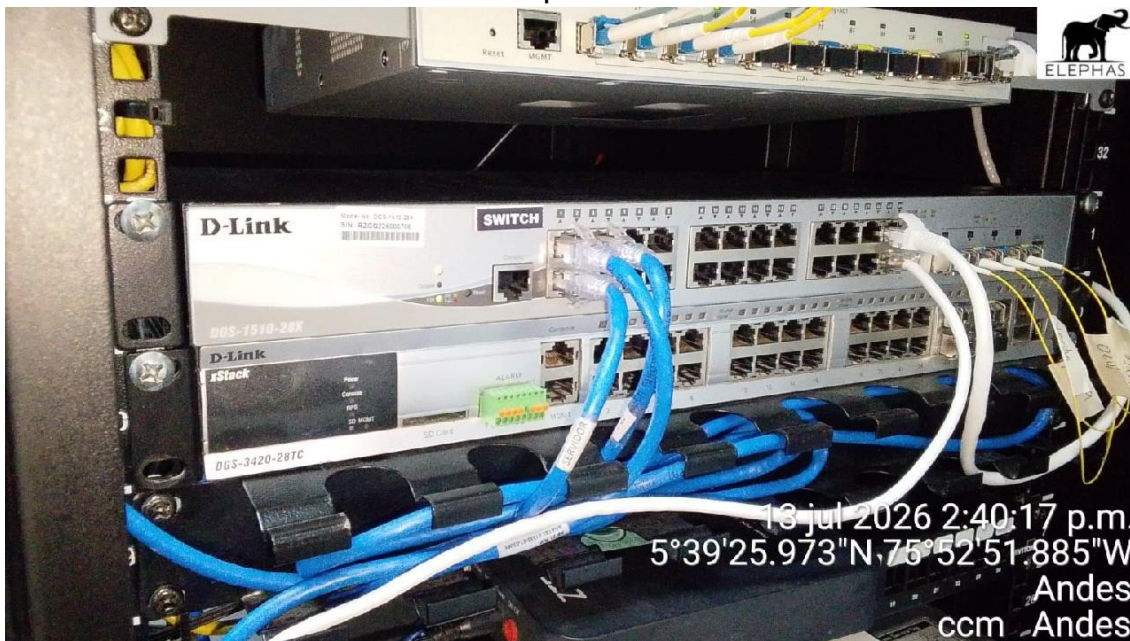
Foto patch cord

| Estado patch cord: | BUENO |

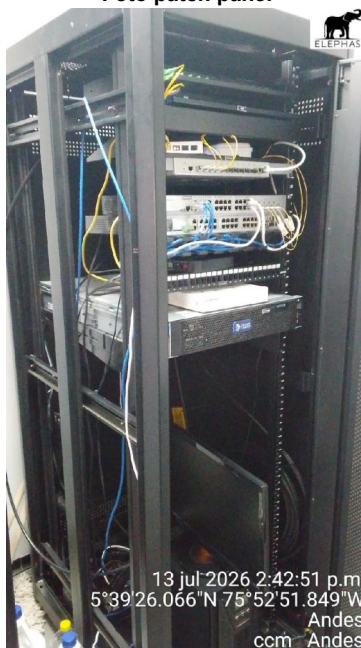
Foto patch panel

| Estado patch panel: | BUENO |

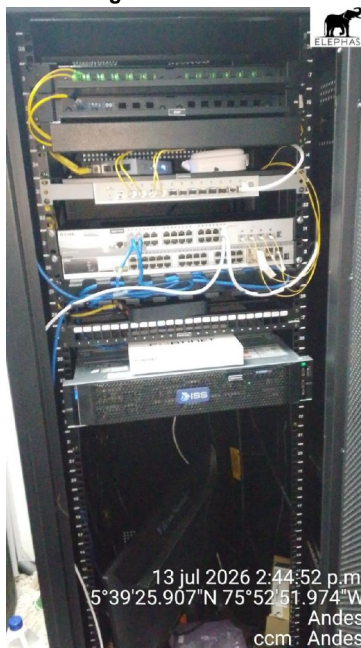
Foto organizador de cableado

BUENO

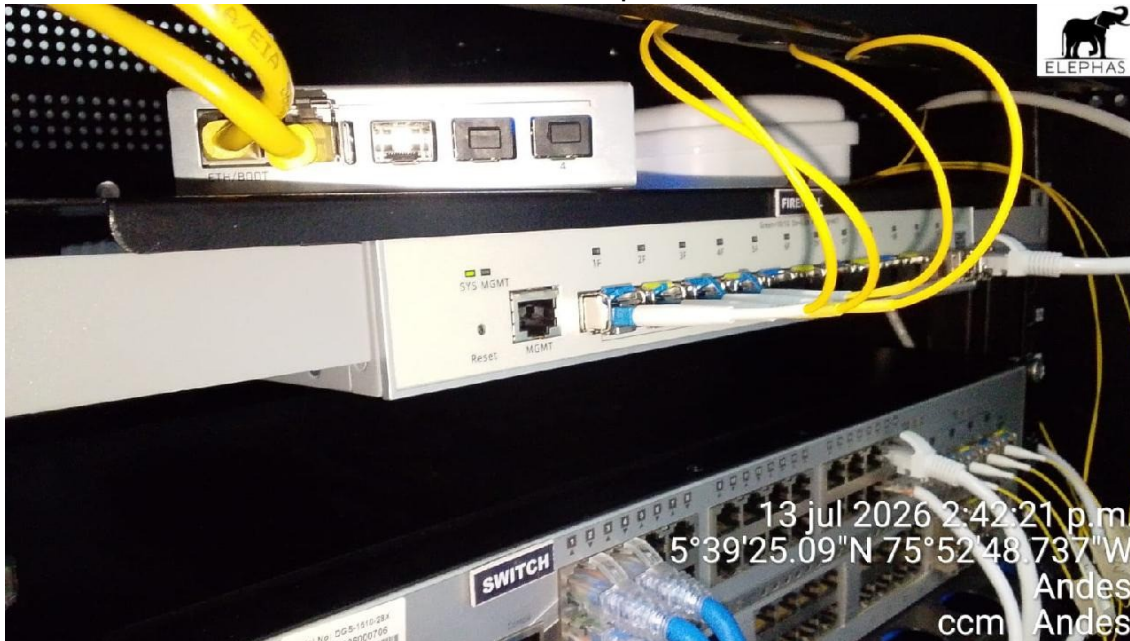
Foto módulo óptico

BUENO

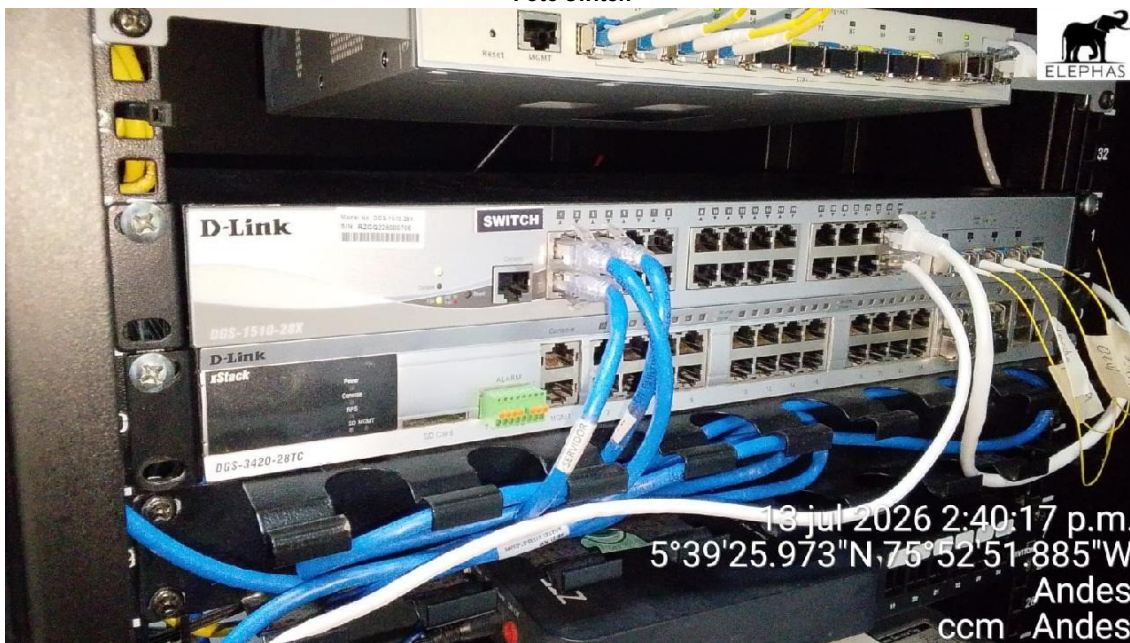
Foto switch

BUENO

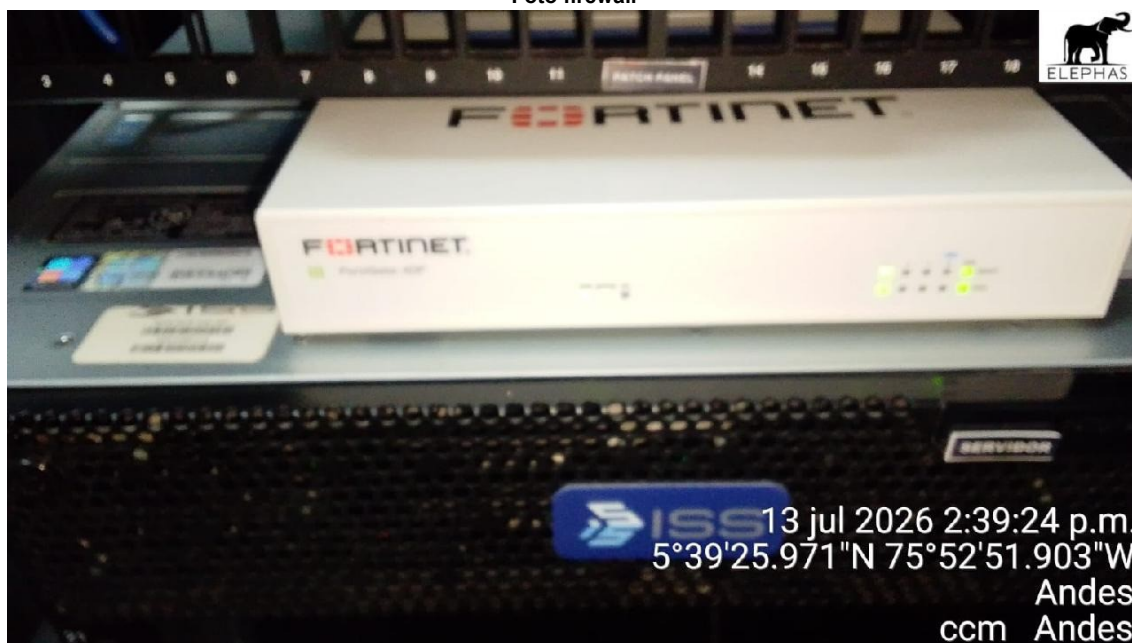
Foto firewall

BUENO

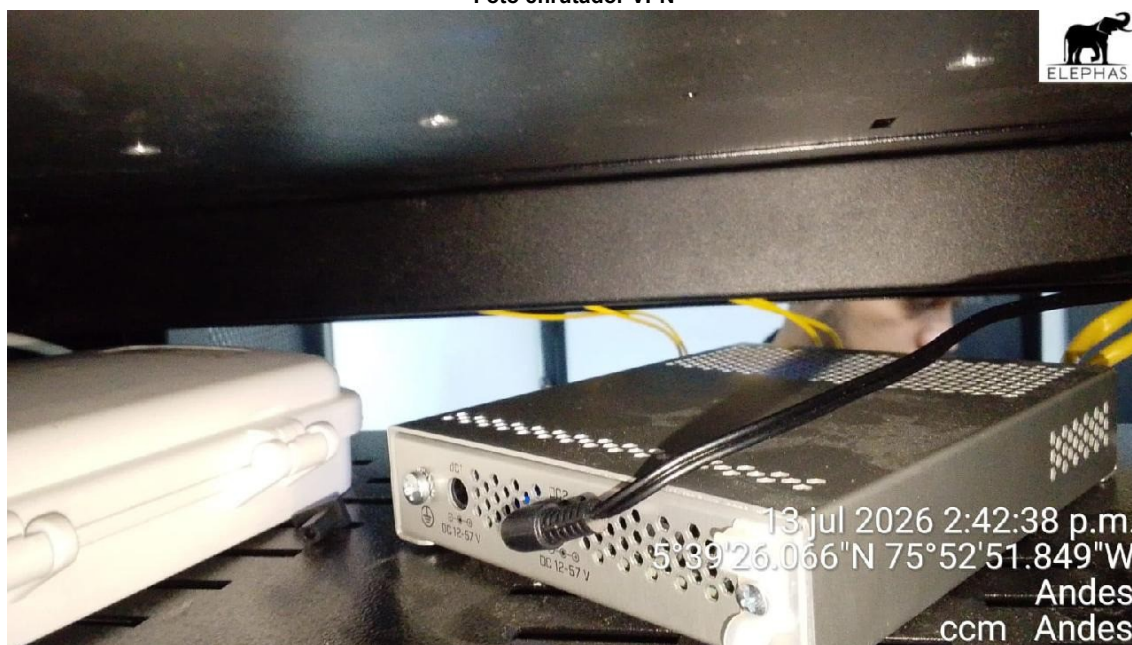
Foto enrutador VPN

| Estado enrutador VPN: | BUENO |

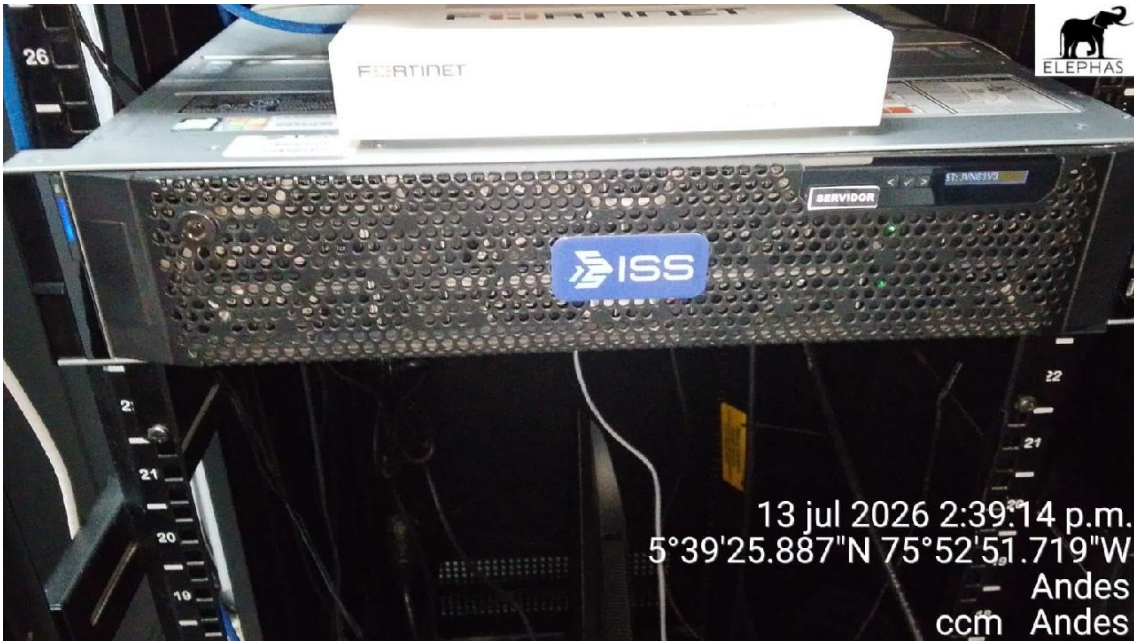
| <b>SERVIDOR NVR</b> | |
|---|---|
| <b>Foto servidor NVR</b> | |

| <b>SERVIDOR NVR</b> | |
|---|---|
| Estado servidor NVR: | BUENO |
