# FICHA TÉCNICA DIAGNÓSTICO MANTENIMIENTO Proyecto Tasa de Seguridad

| Contrato disponible | 166_2026 |

| Dirección del punto / sector | Calle 55 53 1-99, Andes, Antioquia |

| Información Ubicación CCTV | PVV 10 Estacion de Policia |

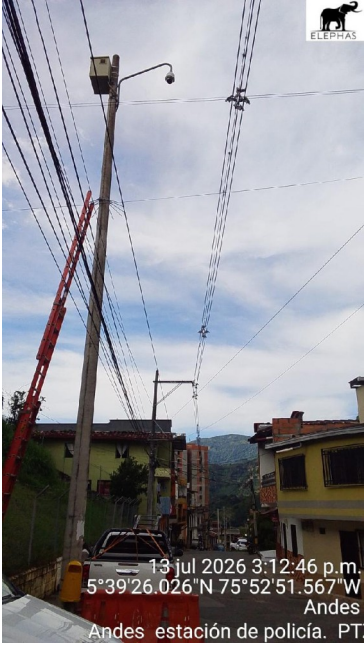
| Estado Brazo de Soporte: | BUENO |

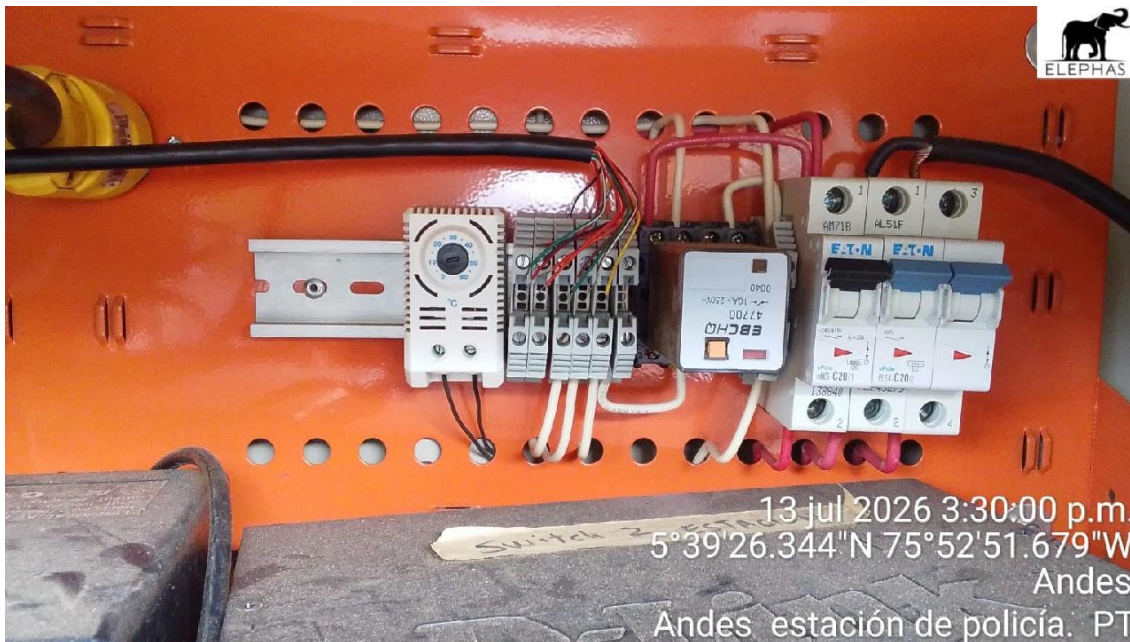
Foto Cables

| Estado Cables: | BUENO |

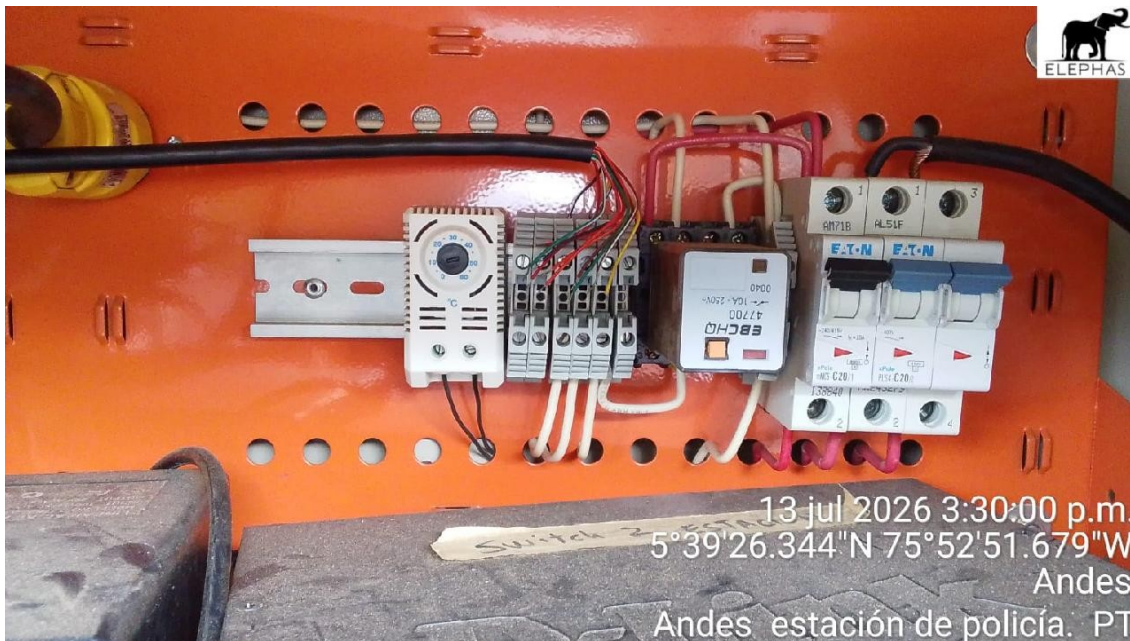
Foto Breaker

| Estado Breaker: | BUENO |

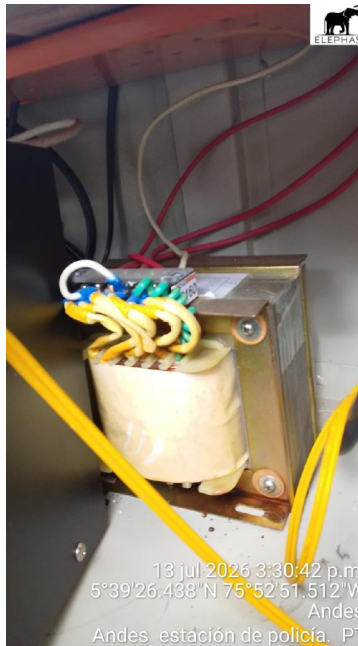
Foto Transformador Reductor

| Estado Transformador Reductor: | BUENO |

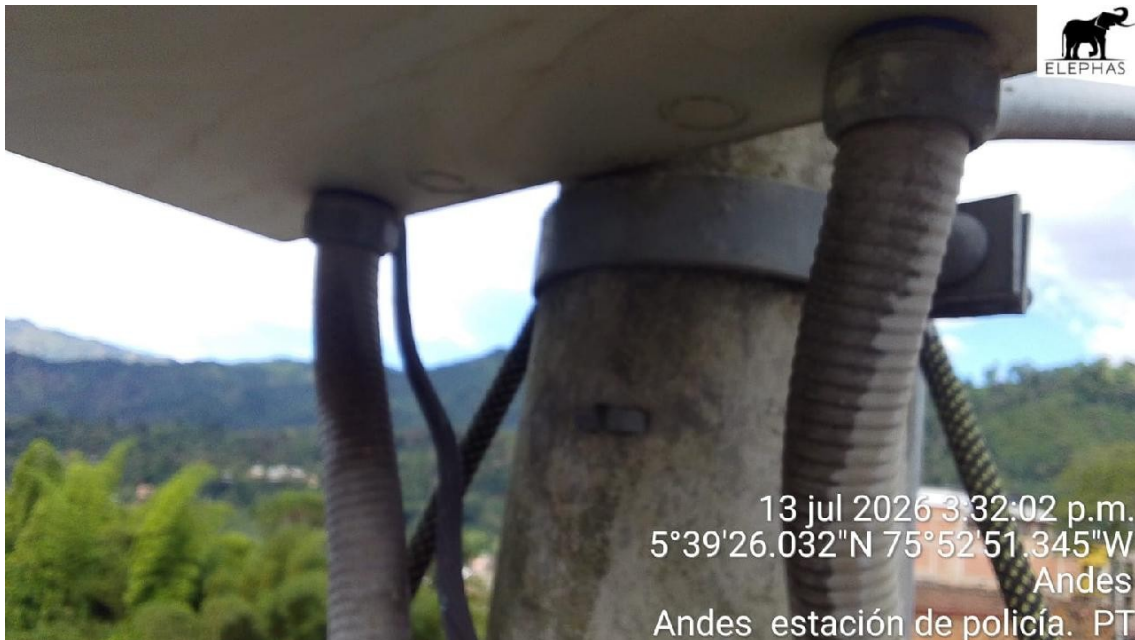
Foto Coraza

| Estado Coraza: | BUENO |

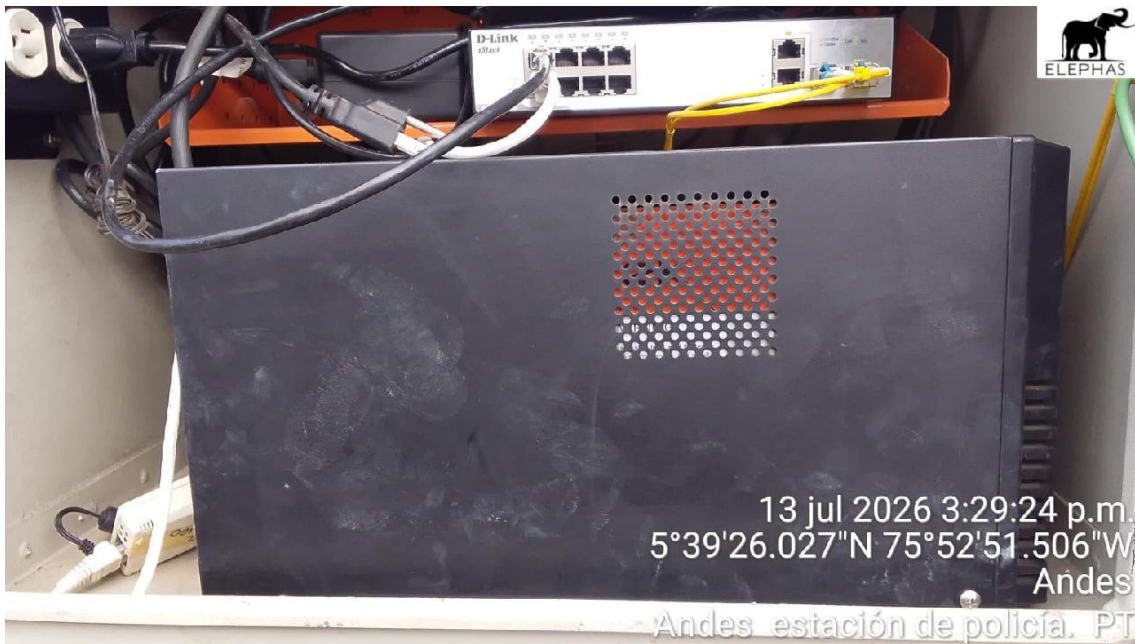
Foto UPS

| Estado UPS: | MALO |

| Observaciones UPS: | La UPS se encuentra quemada, requiere cambio |

| Requiere UPS: | SI |
| Tipo de UPS requerida: | UPS_1_5 |

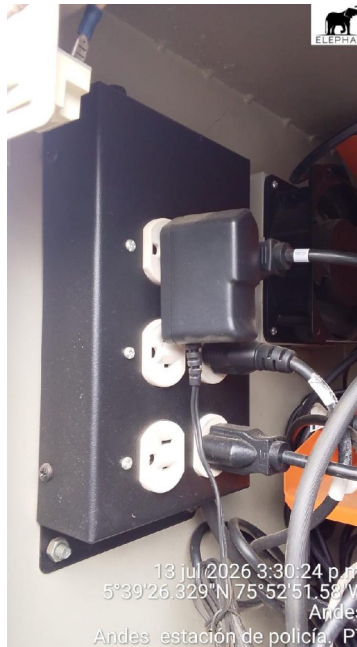
Foto Toma 125 V

| Estado Toma 125 V: | BUENO |

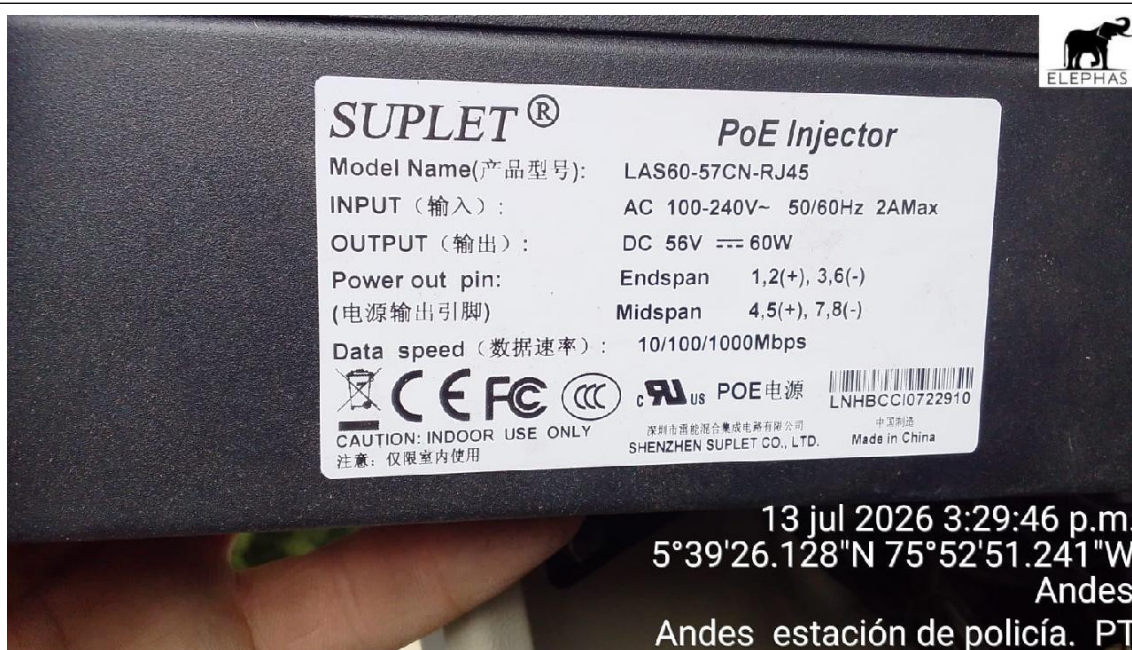
BUENO

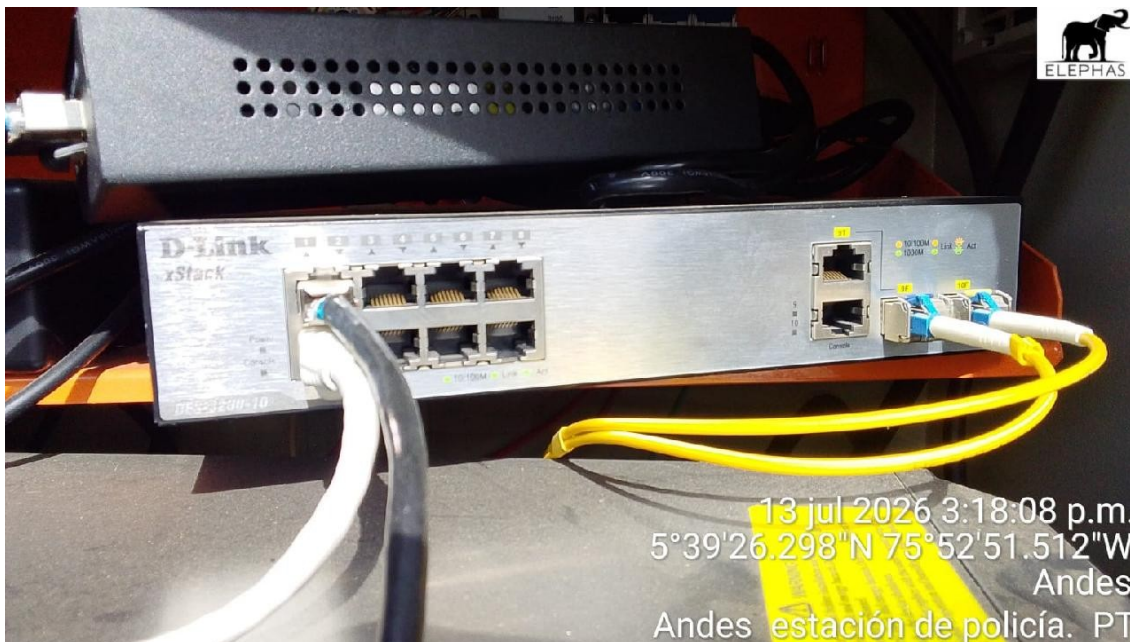
| Estado Módulo Óptico: | BUENO |

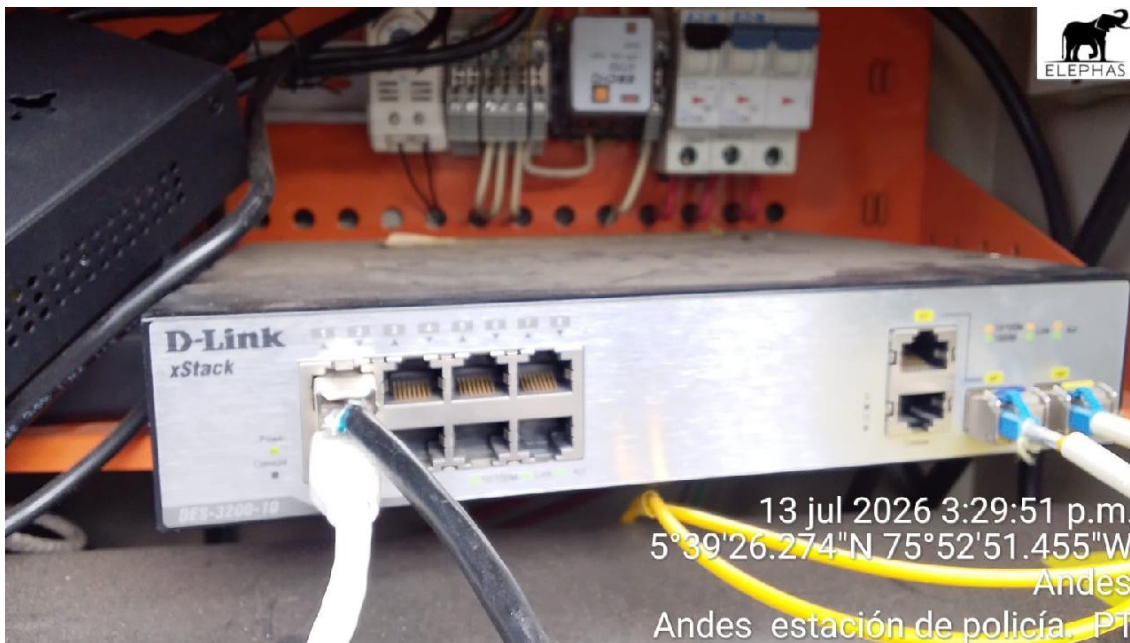
| Estado Switch: | BUENO |

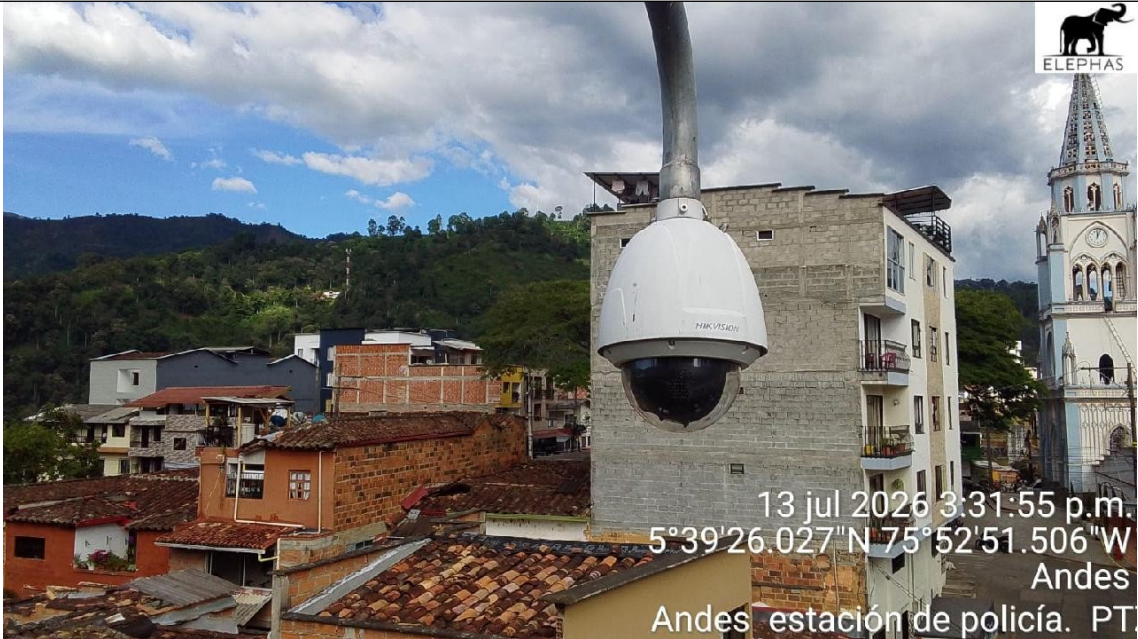
| Estado de la cámara | BUENO |

| Observaciones Cámara: | La camara se encontraba fuera de linea, se logra recuperar la visual |
