**FICHA TÉCNICA DIAGNÓSTICO  
MANTENIMIENTO  
Proyecto Tasa de Seguridad**

| Fecha diagnóstico | 28/07/2026 |

| Información Ubicación CCTV | PVV 11 Alcaldía |

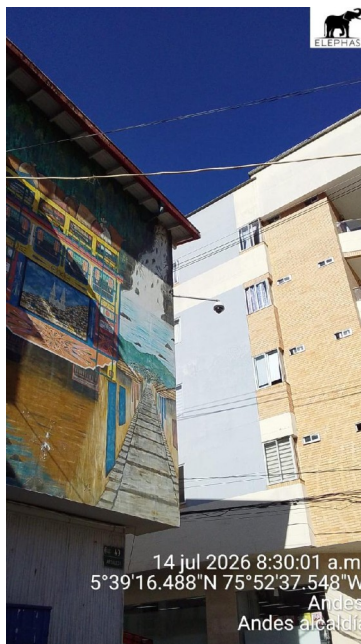
| ANCLAJE | |
|---|---|
| Tipo de anclaje: | FACHADA |
| Estado en el que se encuentra el anclaje: | BUENO |

Requiere Cambio de anclaje:

NO

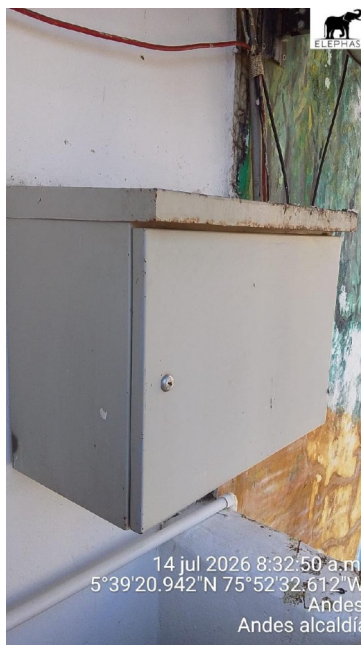
SI

BUENO

Requiere Gabinete Metálico:

NO

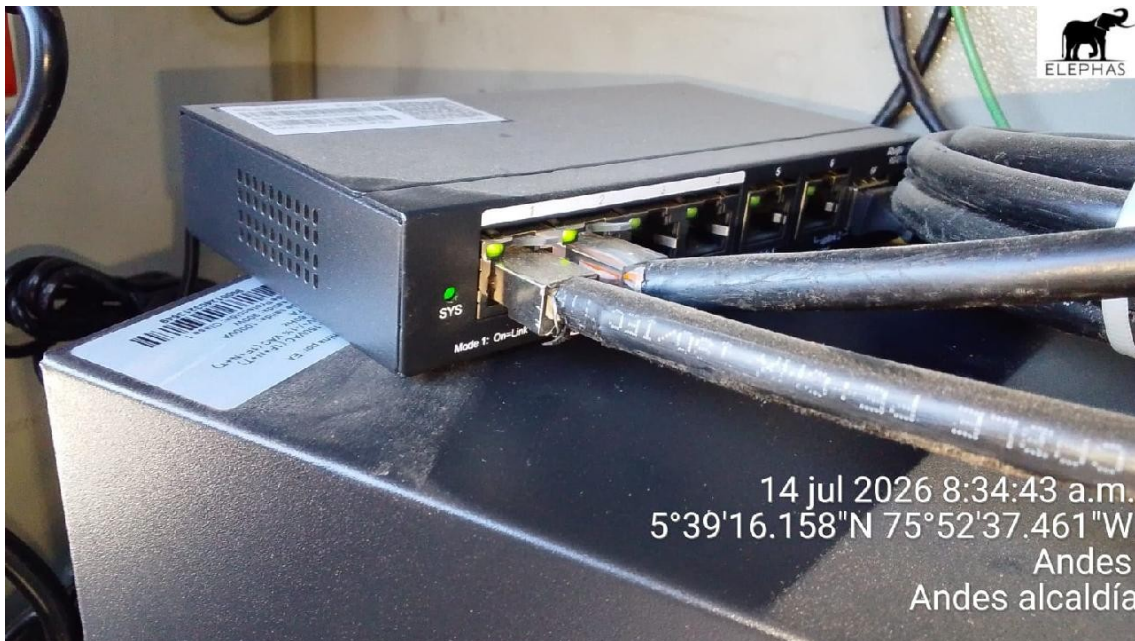
| Existe Switch: | SI |
| Estado Switch: | BUENO |

| Requiere Switch: | NO |

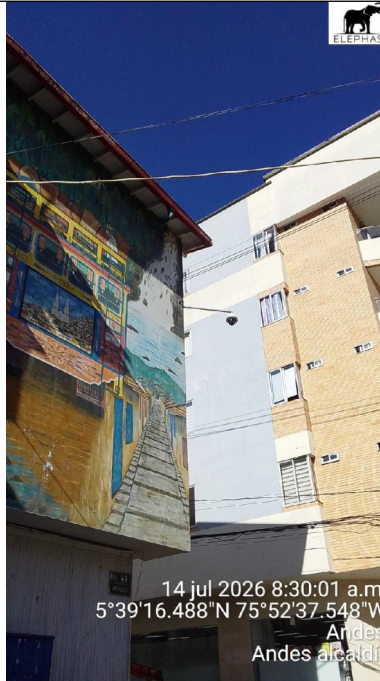
| Tipo de cámara | PTZ |
| Estado de la cámara | BUENO |

| ¿Requiere Cámara? | NO |
