**FICHA TÉCNICA DIAGNÓSTICO  
MANTENIMIENTO  
Proyecto Tasa de Seguridad**

| Dirección del punto / sector | Calle 53, Andes, Antioquia |

| El mantenimiento tiene relacion con cual componente: | CCTV |
| Información Ubicación CCTV | PVV 12 Paruqe San Pedro |

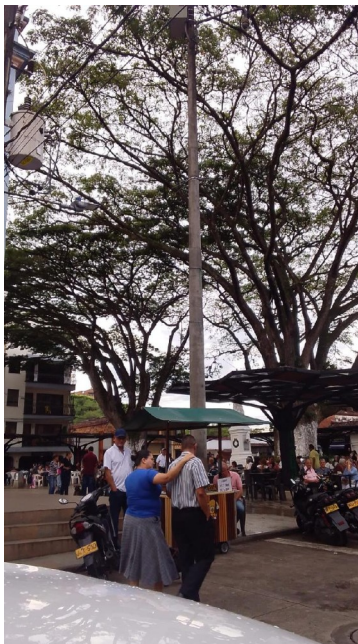
| Tipo de anclaje: | POSTE |
| Tipo de poste | POSTE_CONCRE |
| Estado en el que se encuentra el anclaje: | BUENO |

| Requiere Cambio de anclaje: | NO |

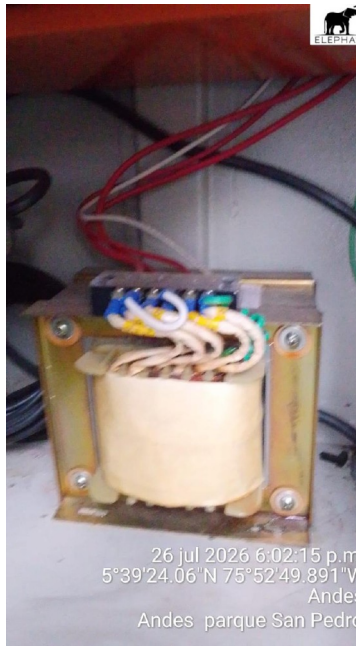
Foto Transformador Reductor

| Estado Transformador Reductor: | BUENO |

| Requiere Transformador Reductor: | NO |

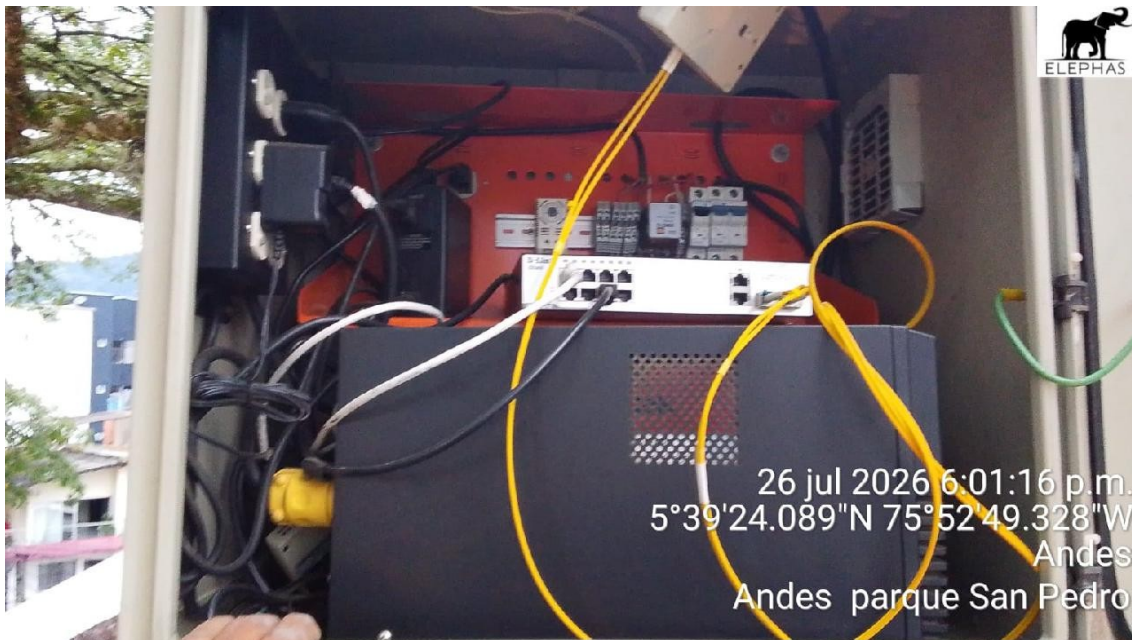
Foto UPS

| Estado UPS: | MALO |

| Observaciones UPS: | La UPS se encuentra quemada |

| Requiere UPS: | SI |

| Tipo de UPS requerida: | UPS_1_5 |

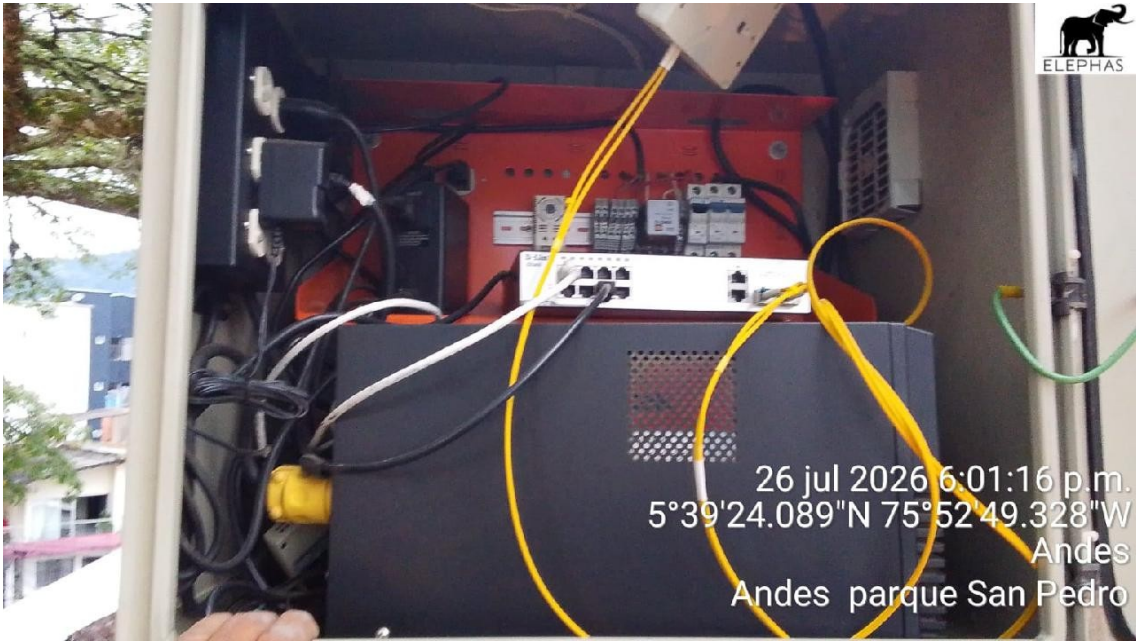
26 jul 2026 6:01:16 p.m.  
5°39'24.089"N 75°52'49.328"W  
Andes  
Andes parque San Pedro

| Estado Módulo Óptico: | BUENO |

| Requiere Módulo Óptico: | NO |
