# FICHA TÉCNICA DIAGNÓSTICO MANTENIMIENTO Proyecto Tasa de Seguridad

| Dirección del punto / sector | Calle 54, Andes, Antioquia |

| Información Ubicación CCTV | PVV 2 Hospital |

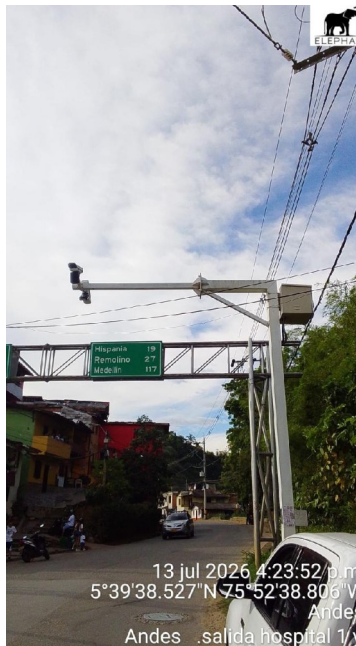
| ANCLAJE | |
|---|---|
| Estado en el que se encuentra el anclaje: | BUENO |

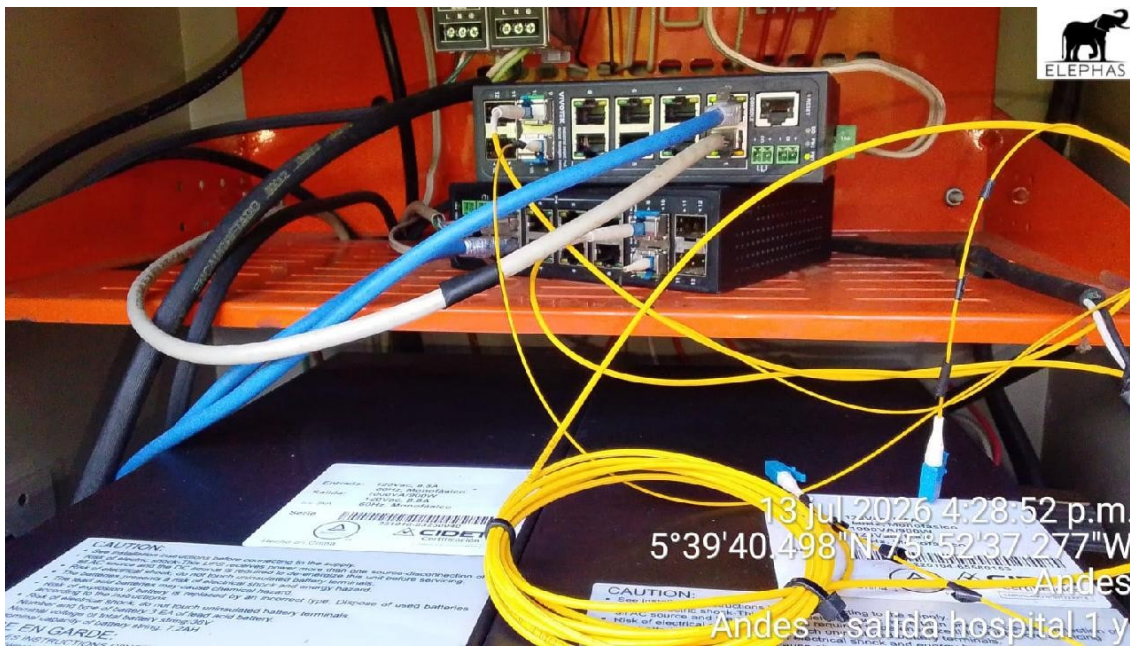
BUENO

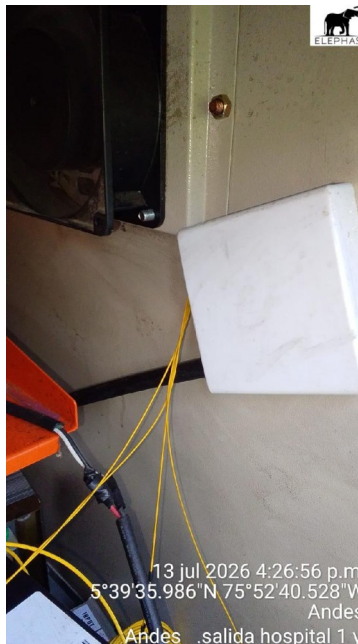
BUENO

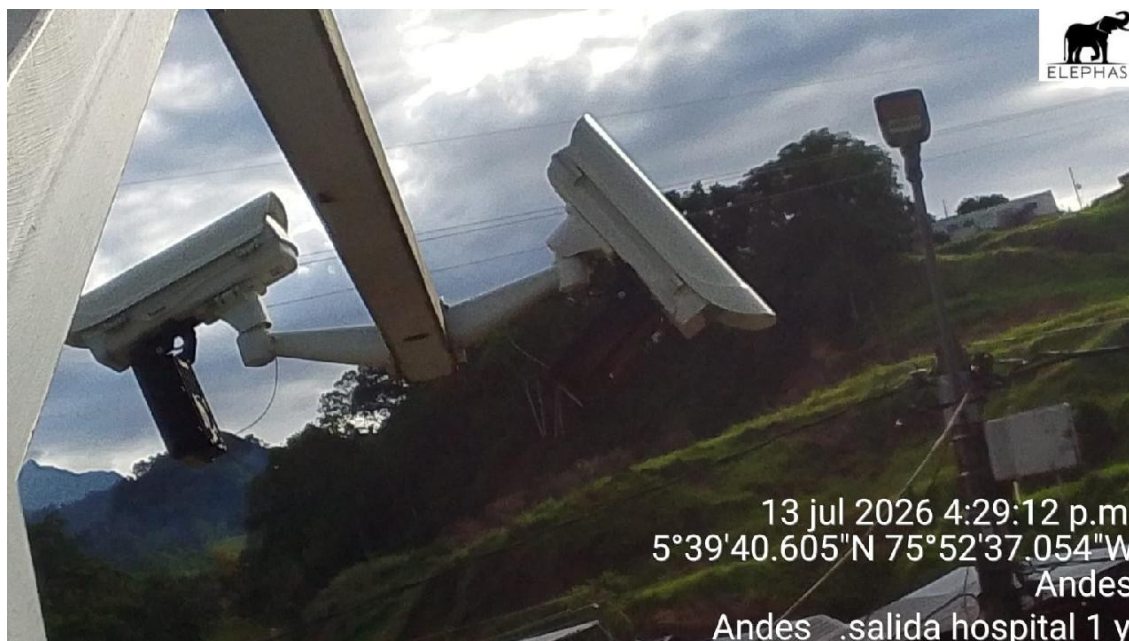
BUENO

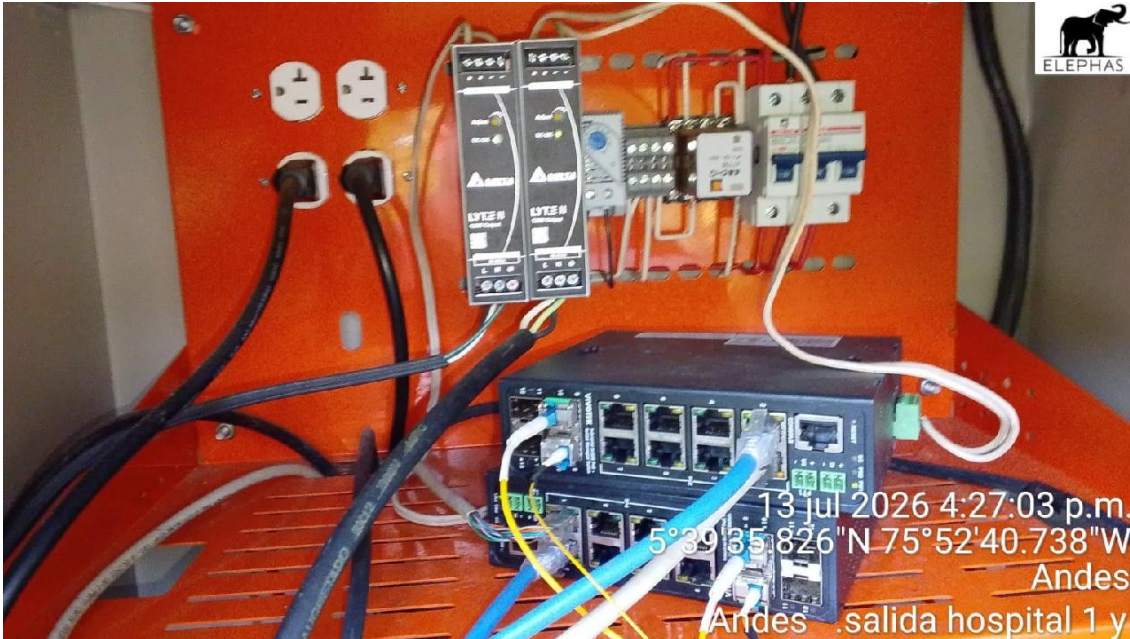
Foto Cables

BUENO

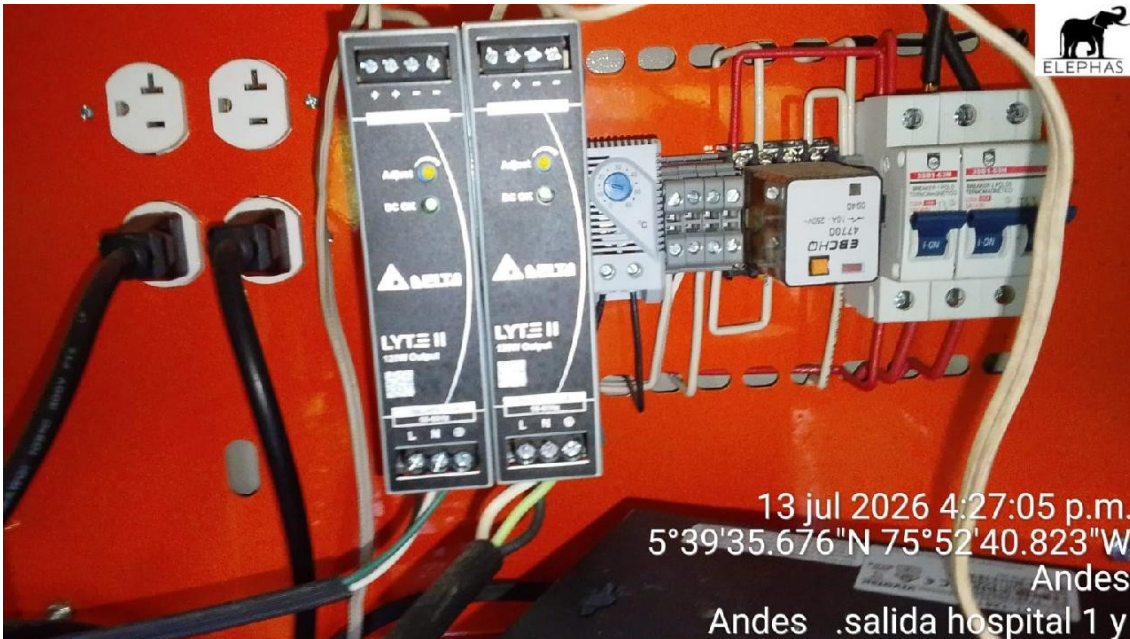
Foto Tablero Breaker

BUENO

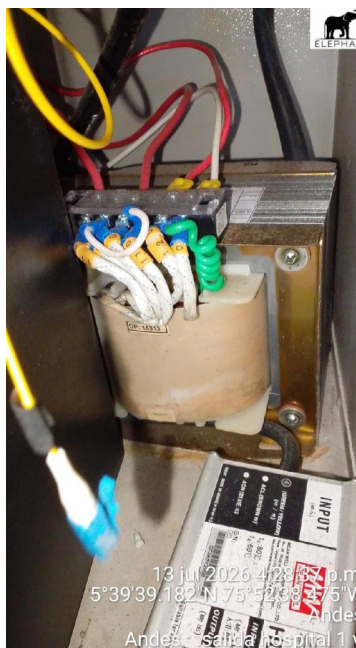
Foto Transformador Reductor

| Estado Transformador Reductor: | BUENO |

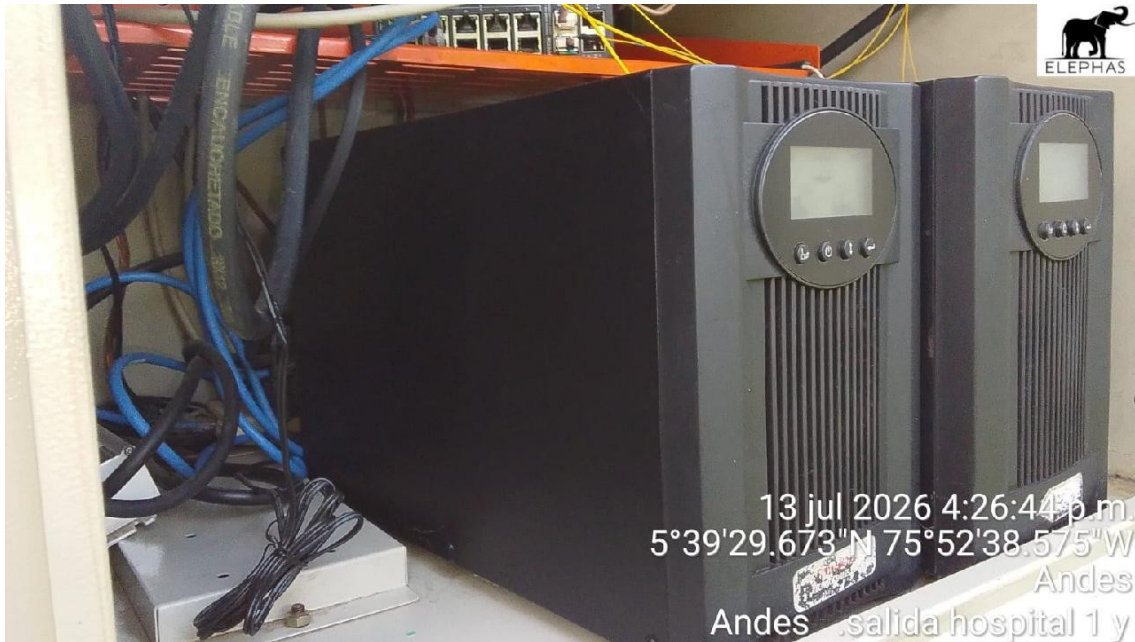
Foto UPS

| Estado UPS: | BUENO |

| Observaciones UPS: | El punto cuenta con 2 UPS de 1KVA cada una |

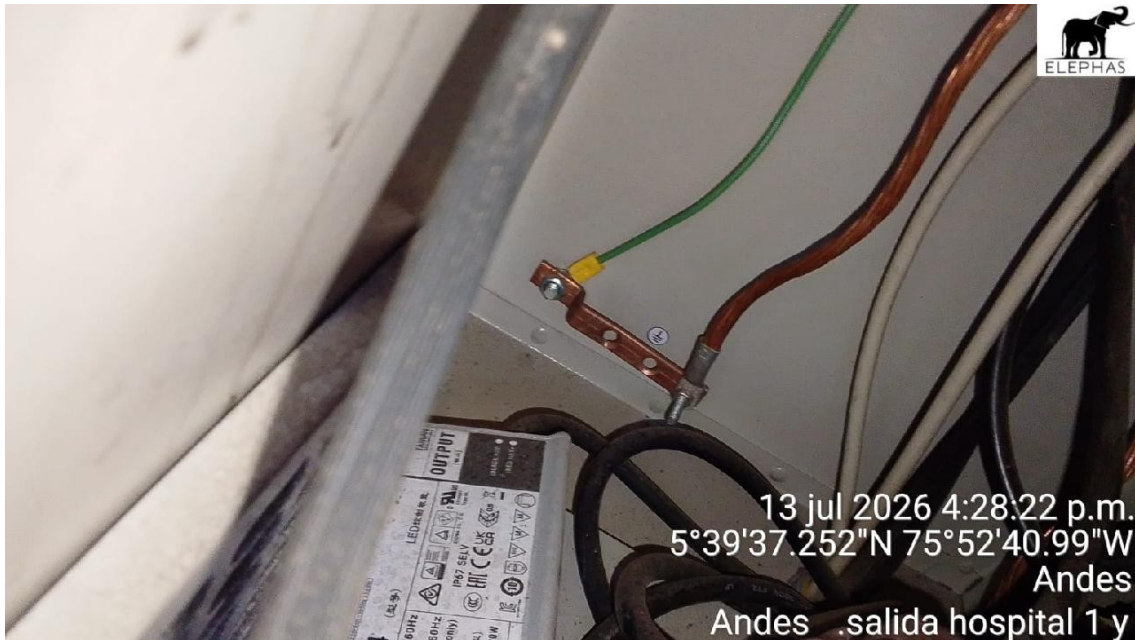
Foto SPT

| Estado SPT: | BUENO |

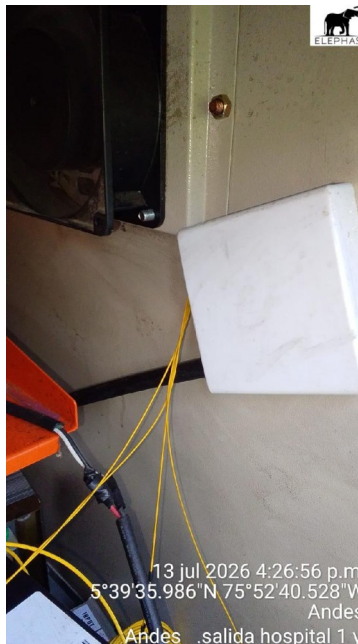
| Estado Fibra Óptica: | BUENO |

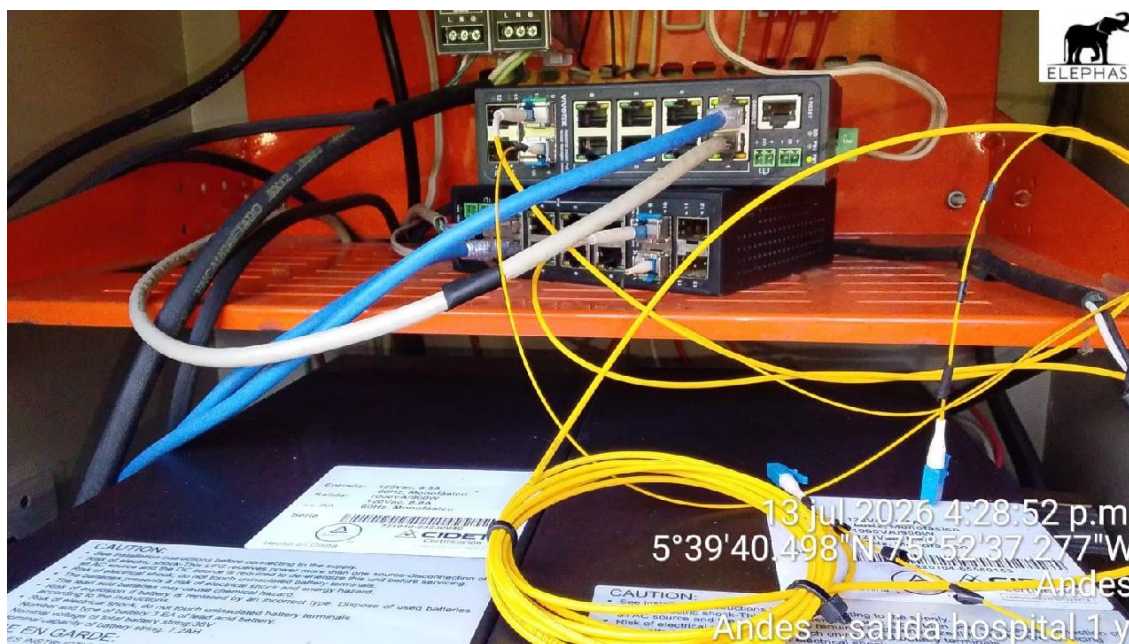
| Estado Patch Cord: | BUENO |

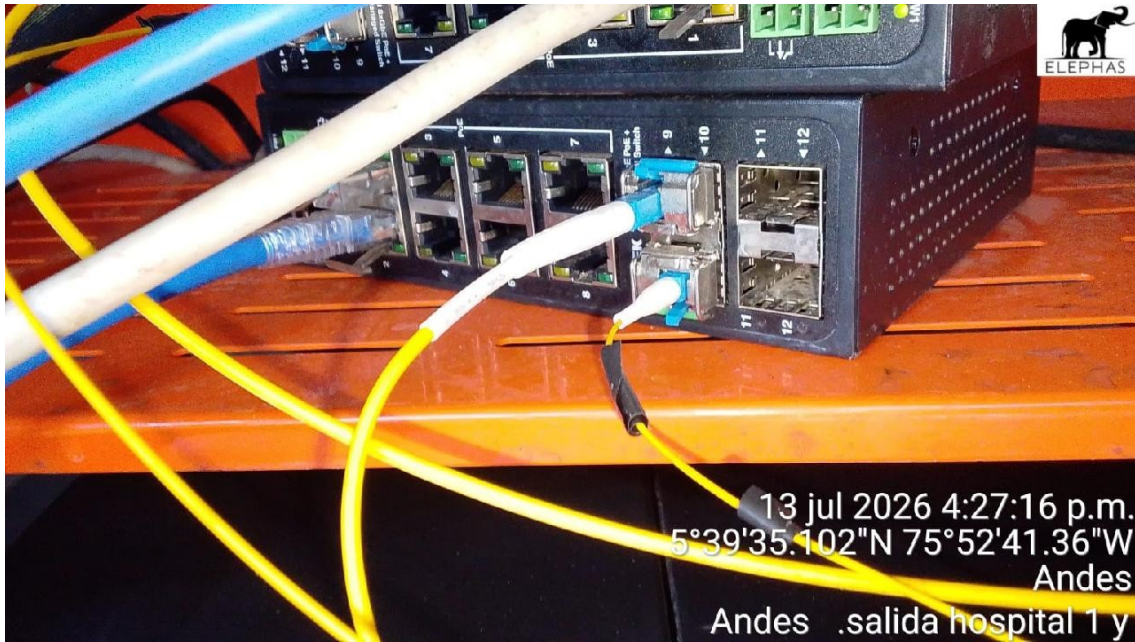
Existe Módulo Óptico: SI  
 Estado Módulo Óptico: BUENO

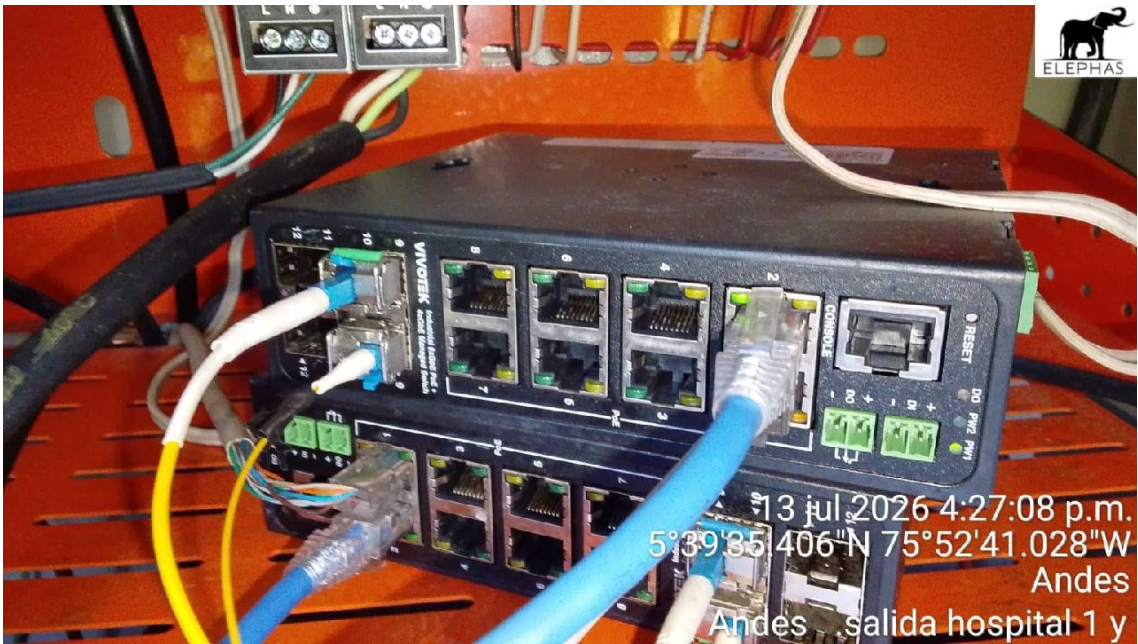
Existe Switch: SI  
 Estado Switch: BUENO

| Observaciones Switch: | El punto cuenta con 2 switch de 8 puertos ethernet +2 puertos FSP |

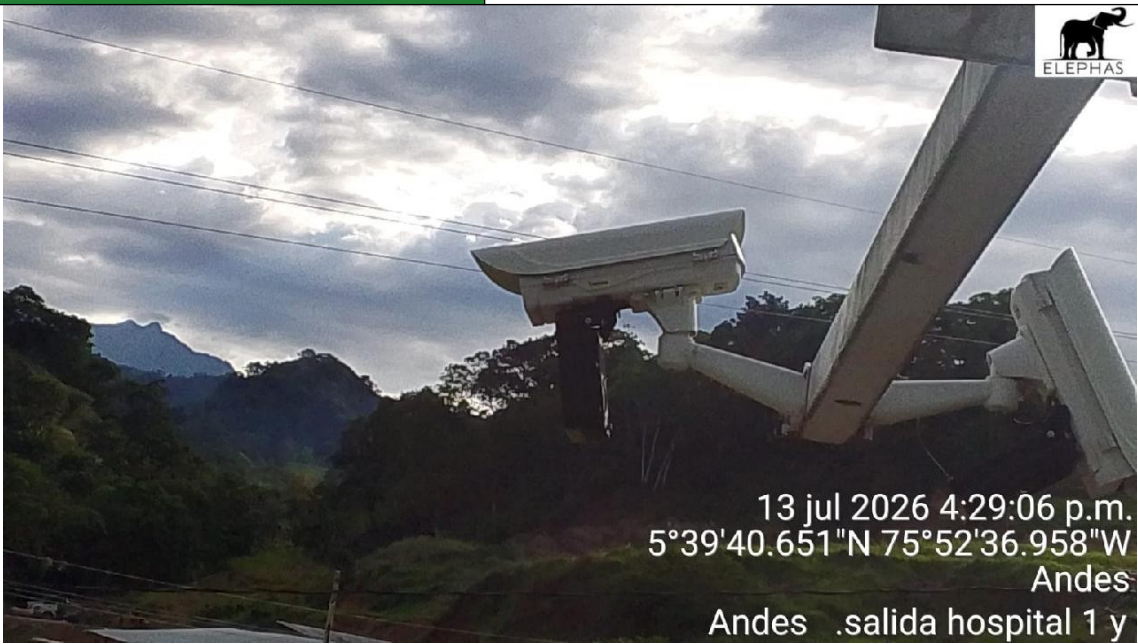
| CÁMARA EXISTENTE 1 | |

| Estado de la cámara | BUENO |

| Observaciones Cámara: | Se requiere calibracion de camaras LPR |

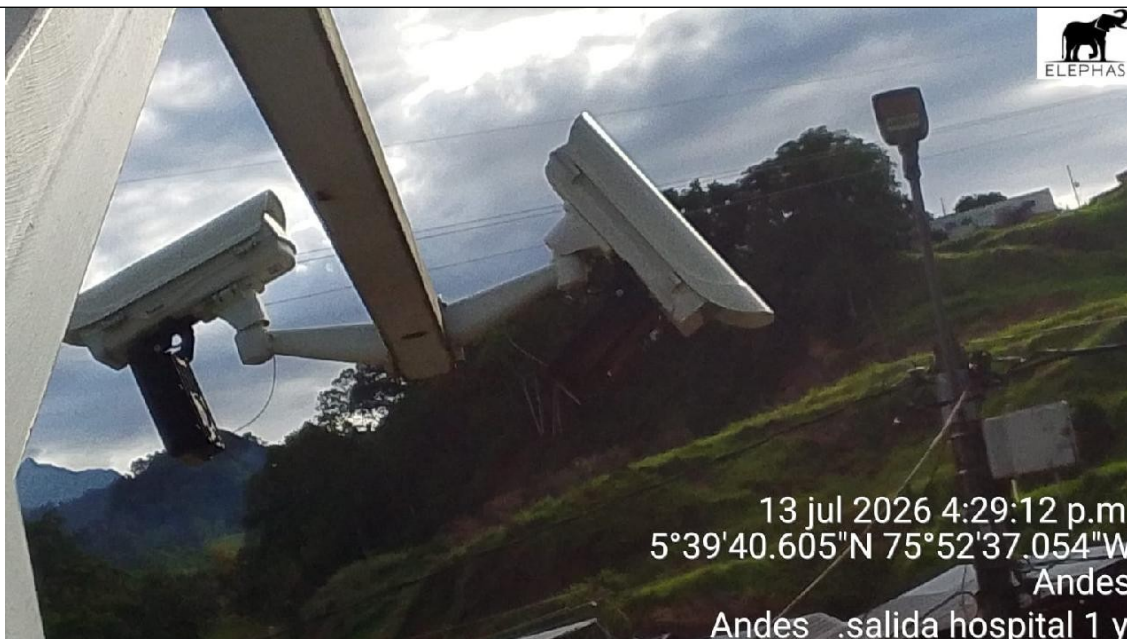
| CÁMARA EXISTENTE 2 | |

| Estado de la cámara | BUENO |
