**FICHA TÉCNICA DIAGNÓSTICO  
MANTENIMIENTO  
Proyecto Tasa de Seguridad**

| Dirección del punto / sector | Carrera 52B, Andes, Antioquia |

| Información Ubicación CCTV | PVV 6 Trilladora |

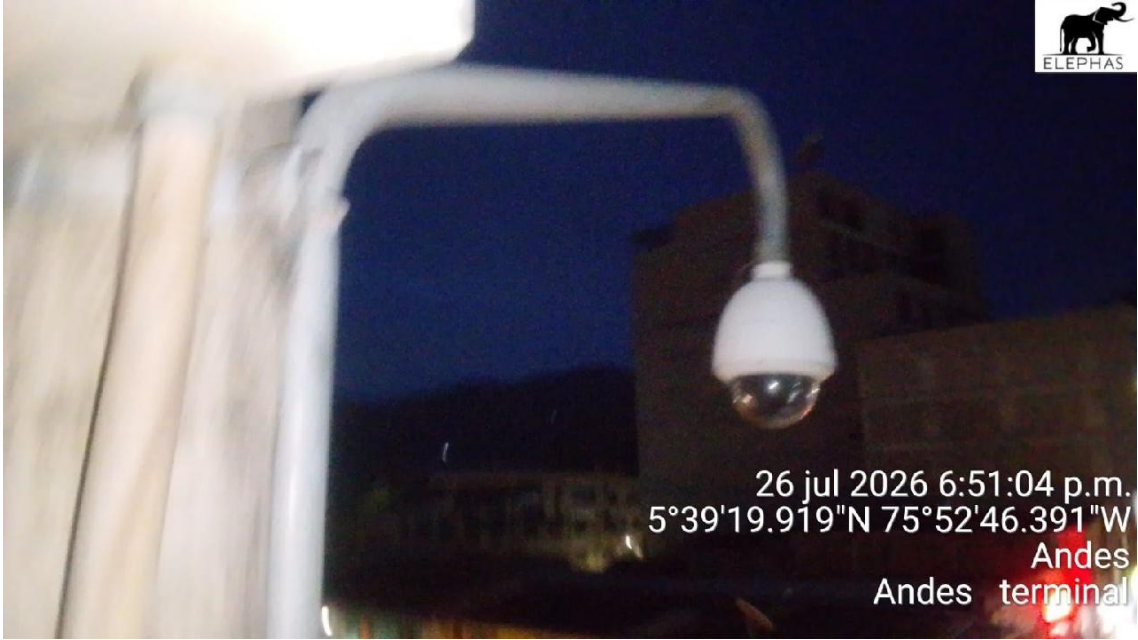
| Estado Brazo de Soporte: | BUENO |

| Requiere Brazo de Soporte: | NO |

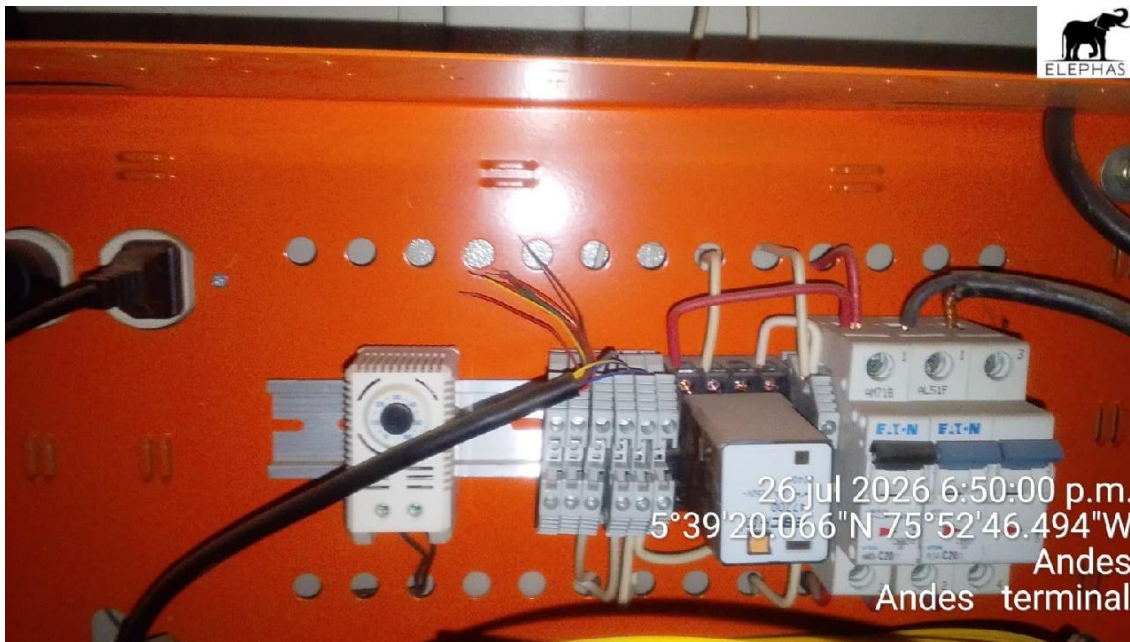
Foto Cables

| Estado Cables: | BUENO |

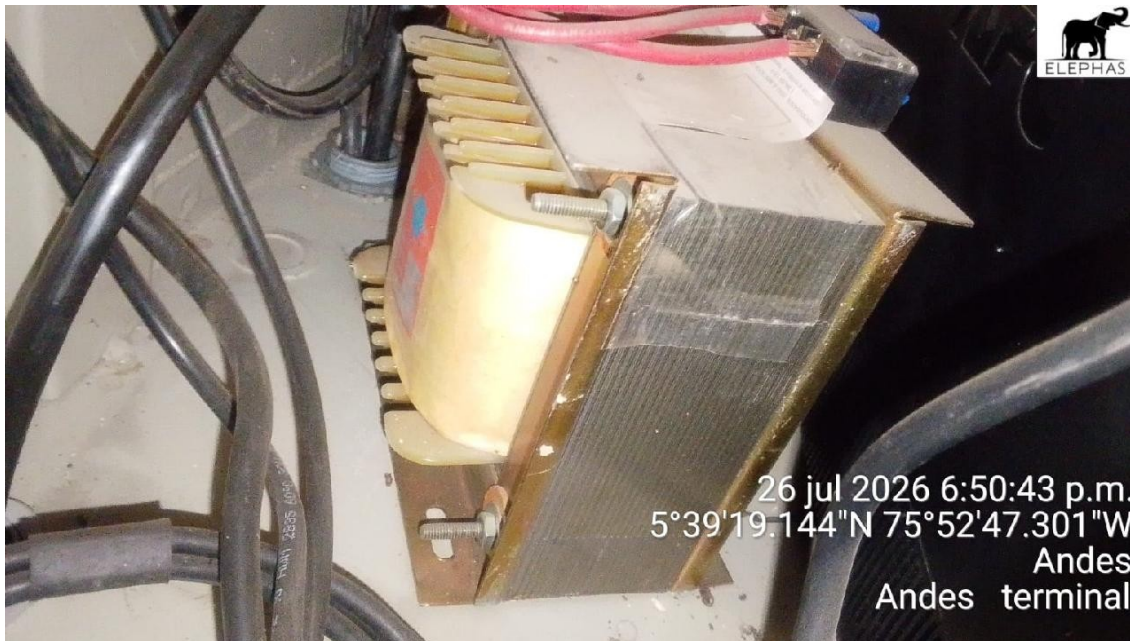
Foto Transformador Reductor

BUENO

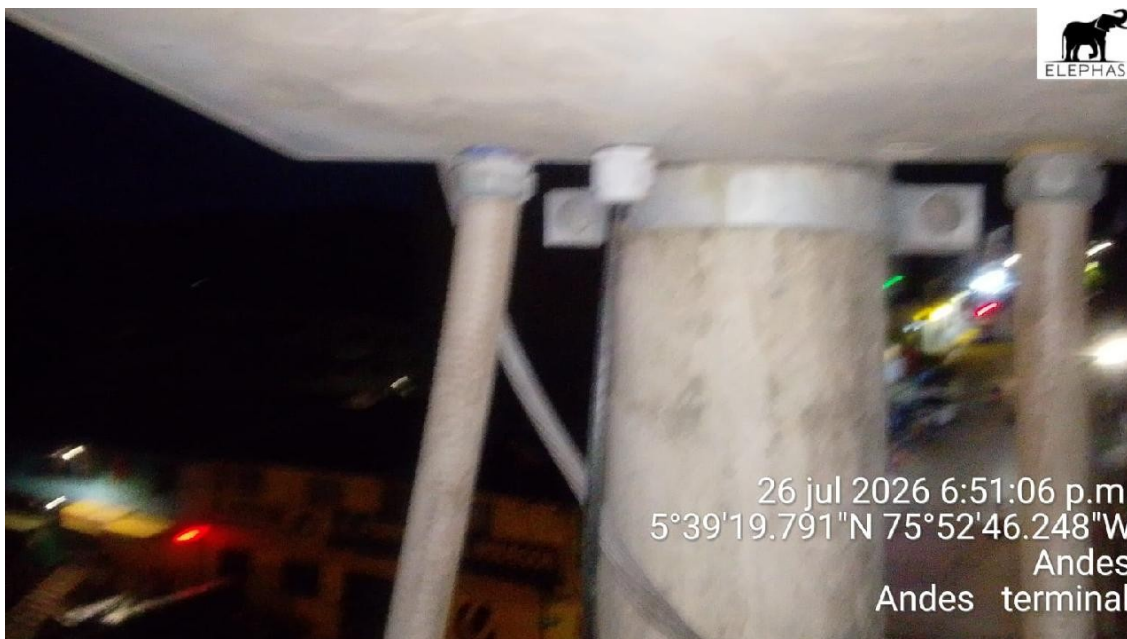
Foto Coraza

| Estado Coraza: | BUENO |

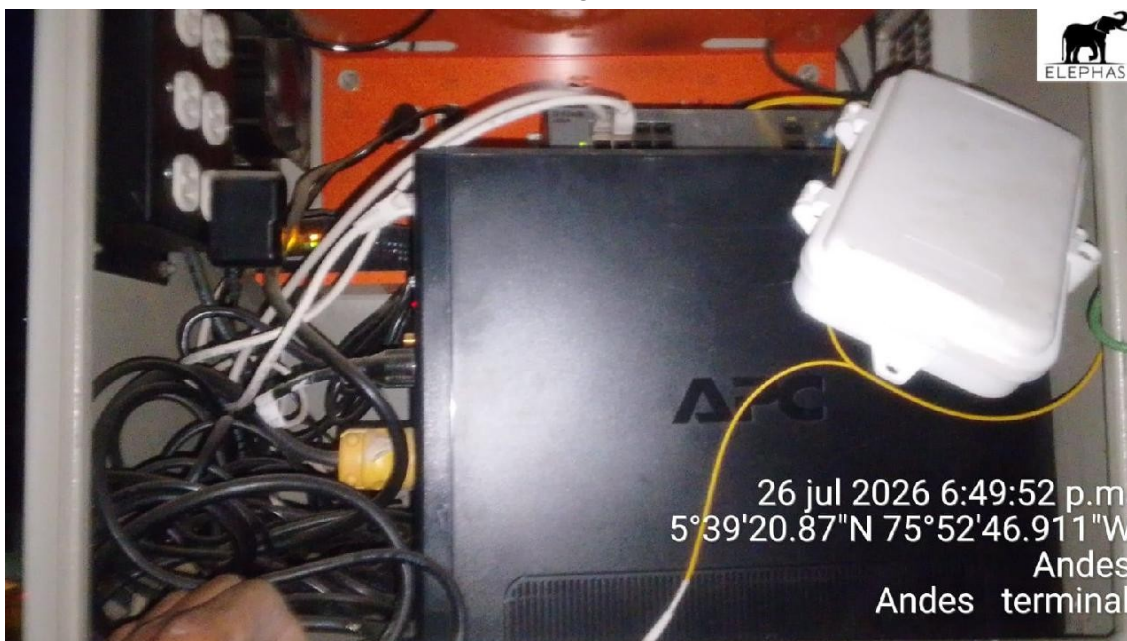
Foto UPS

| Estado UPS: | REGULAR |

| Observaciones UPS: | Se requiere cambio de UPS, la UPS no se encuentra en optimas condiciones |

| Requiere UPS: | SI |
| Tipo de UPS requerida: | UPS_1_5 |
