| Operador | ELEPHAS SAS |
| Contrato disponible | 166_2026 |

| El mantenimiento tiene relacion con cual componente: | CCTV |
| Información Ubicación CCTV | PVV 7 Banco de Bogota |

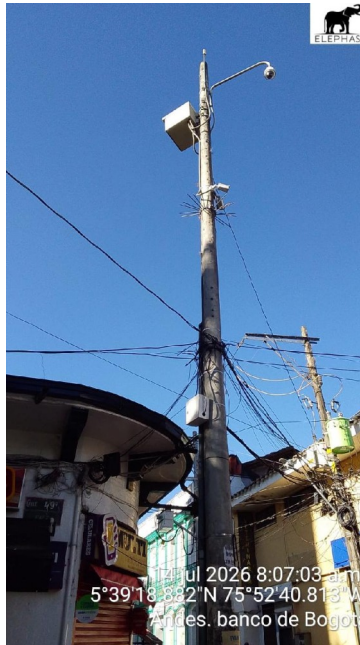
Estado en el que se encuentra el anclaje:

BUENO

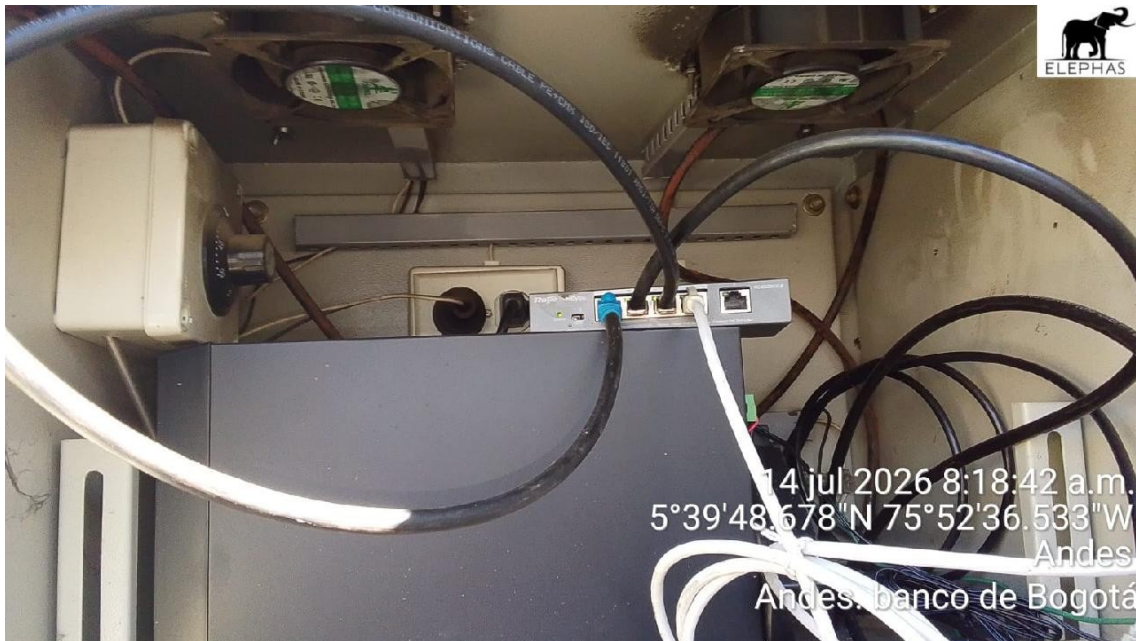
GABINETE METÁLICO

REGULAR

Requiere Gabinete Metálico:

GAB\_PARED

Gabinete de poste o fachada, este es un rack para uso de interiores

| Descripción de la actividad | - Adquisición gabinetes de poste/fachada, min 11U, Incluye todos los elementos necesarios para su correcta instalacion y los definidos en ficha tecnica |
| Justificación | El gabinete no cumple con las especificaciones tecnicas, el que se encuentra en el formulario es un gabinete tipo Rack interior, no es el acto para instalar en los puntos de Video Vigilancia |
| Descripción de la actividad | Instalacion de gabinetes de poste/fachada, min 11U, Incluye todos los elementos necesarios para su correcta instalacion y los definidos en ficha tecnica |

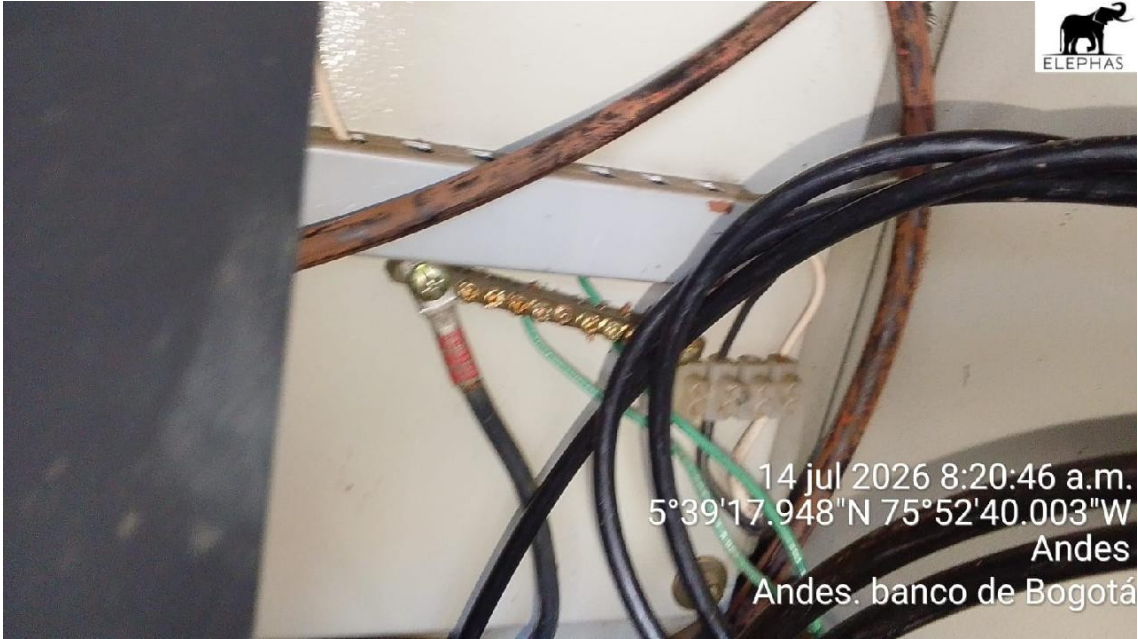
| Foto SPT | |

| Estado SPT: | BUENO |

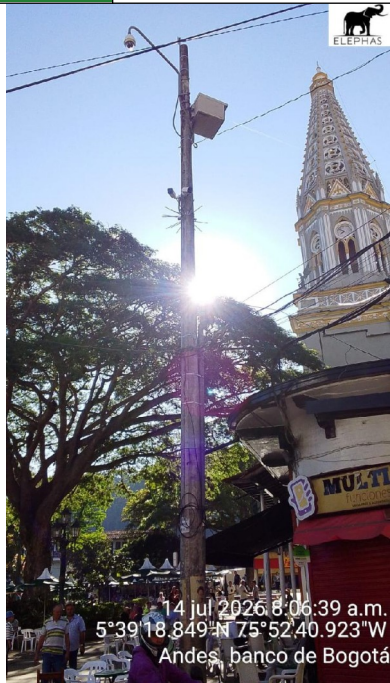
| Tipo de cámara | PTZ |
| Estado de la cámara | BUENO |

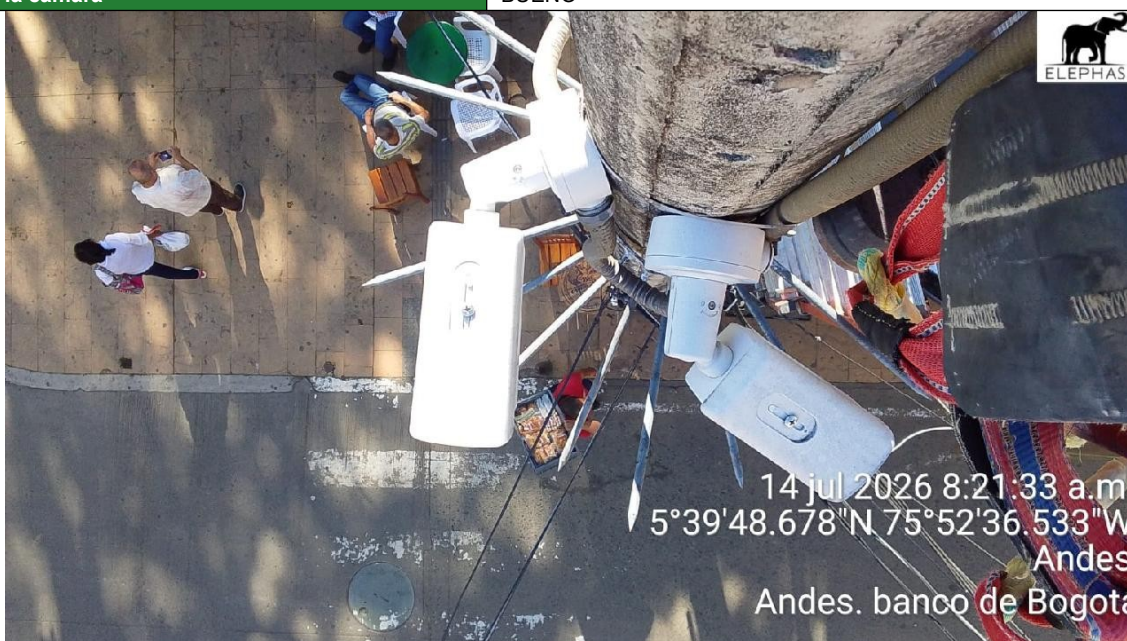
### CÁMARA EXISTENTE 3

| Tipo de cámara | FIJA |
| Estado de la cámara | BUENO |

| ¿Requiere Cámara? | NO |
