| Operador | CI2 S.A |
| Contrato disponible | 167_2026 |

| El mantenimiento tiene relación con cuál componente: | CCM |
| Información ubicación CCM: | Vigia del fuerte, Alcaldía Municipal |

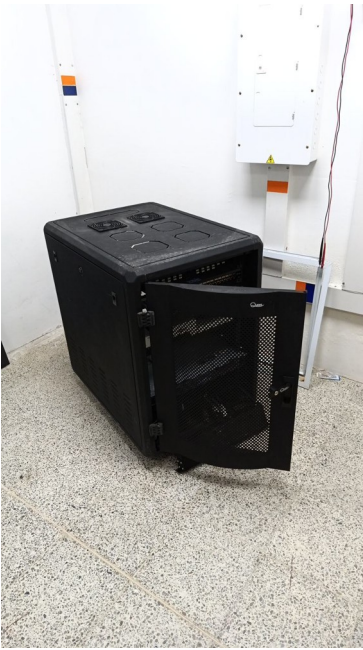
| Foto rack de comunicaciones | |

| Estado del rack: | BUENO |

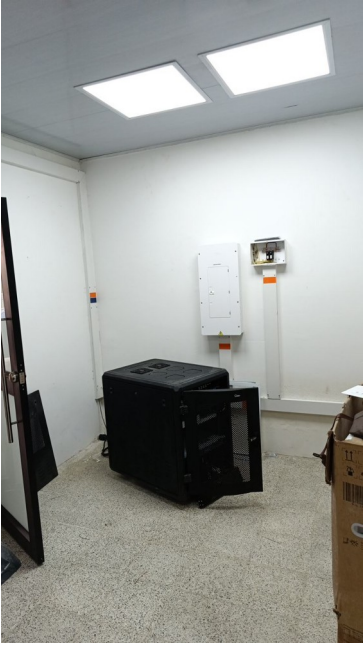
| Foto cables | |

| Estado de los cables: | BUENO |
| Observaciones cables: | Esta interno por canaletas |

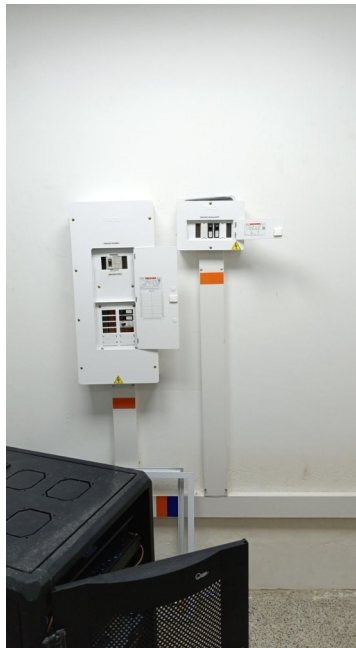
Foto tablero breaker

| Estado tablero breaker: | BUENO |

| Observaciones tablero breaker: | Caja de sobreponer |

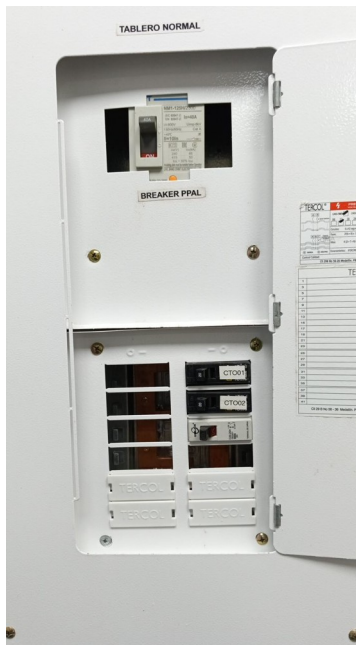
Foto breaker

| Estado breaker: | BUENO |

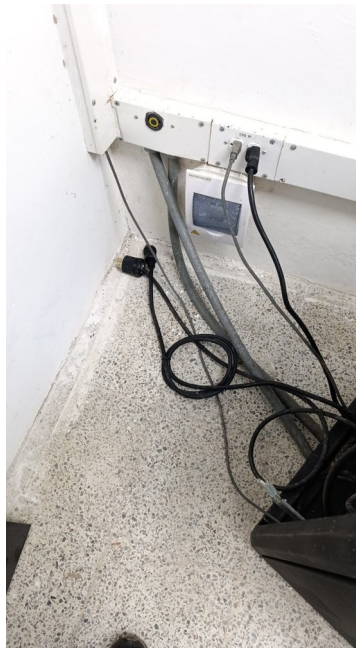
Foto coraza

| Estado coraza: | BUENO |

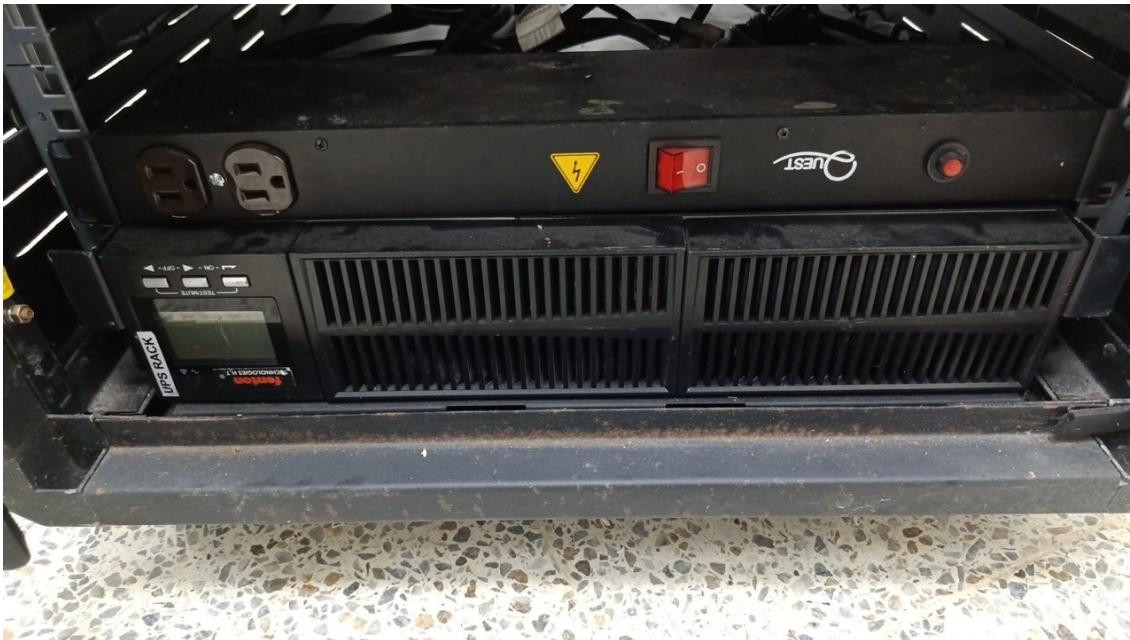
Foto UPS

MALO

Se destapa UPS , sin baterias, se evidencia corto circuito en la tarjeta principal. Se requiere el suministro e instalacion de nueva UPS

| Observaciones generales del diagnóstico: | Se encuentra UPS que no enciende, el fortinet sus led se muestran intermitente, el swiche no enciende, se prueba con la energia de la planta electrica de la Alcaldia |

SI

UPS\_3\_0

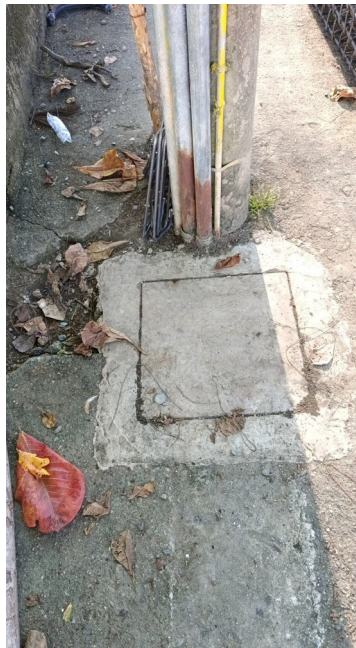
Foto SPT

BUENO

| Observaciones SPT: | La conexión esta subterránea , ingresa y va por dentro al poste, del gabinete va aéreo y llega hasta la caja de breaker. |

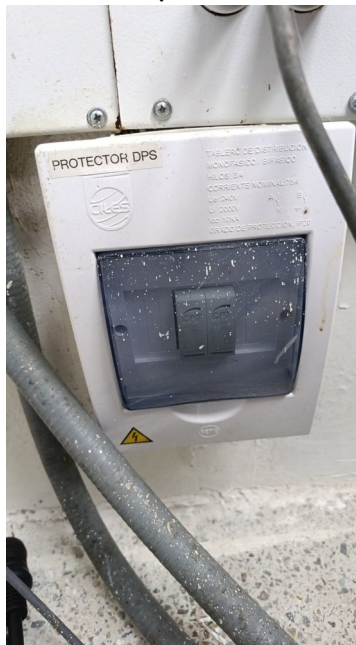
Foto protección

| Estado protección: | BUENO |

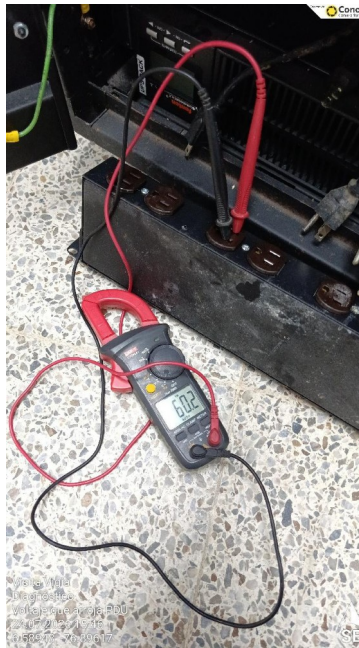
Foto PDU multitoma

| Observaciones PDU multitoma: | Requiere limpieza y mantenimiento, presencia de hongo por el calor y la humedad. |

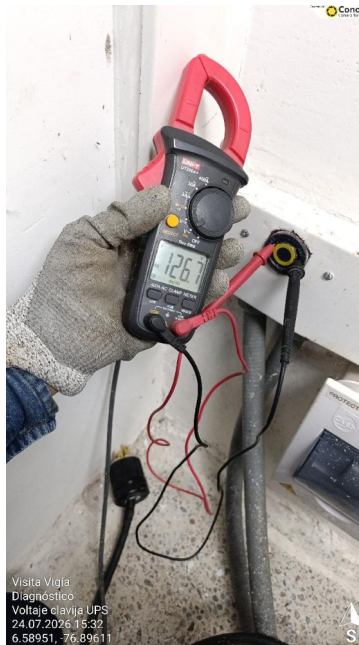
Foto toma 125 V

| Estado toma 125 V: | BUENO |

| Observaciones toma 125 V: | Esta toma es para conectar la UPS |

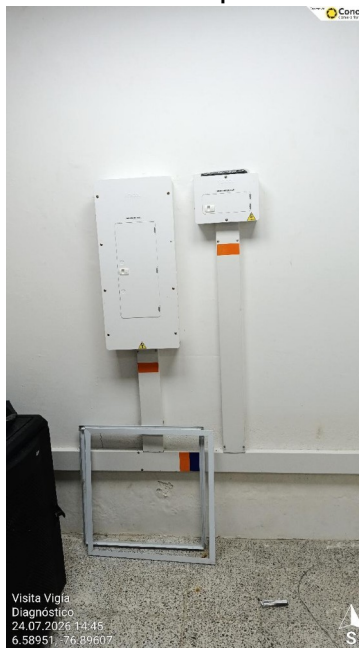
Foto canaleta plástica

| Estado canaleta plástica: | BUENO |

La canaleta es metalica

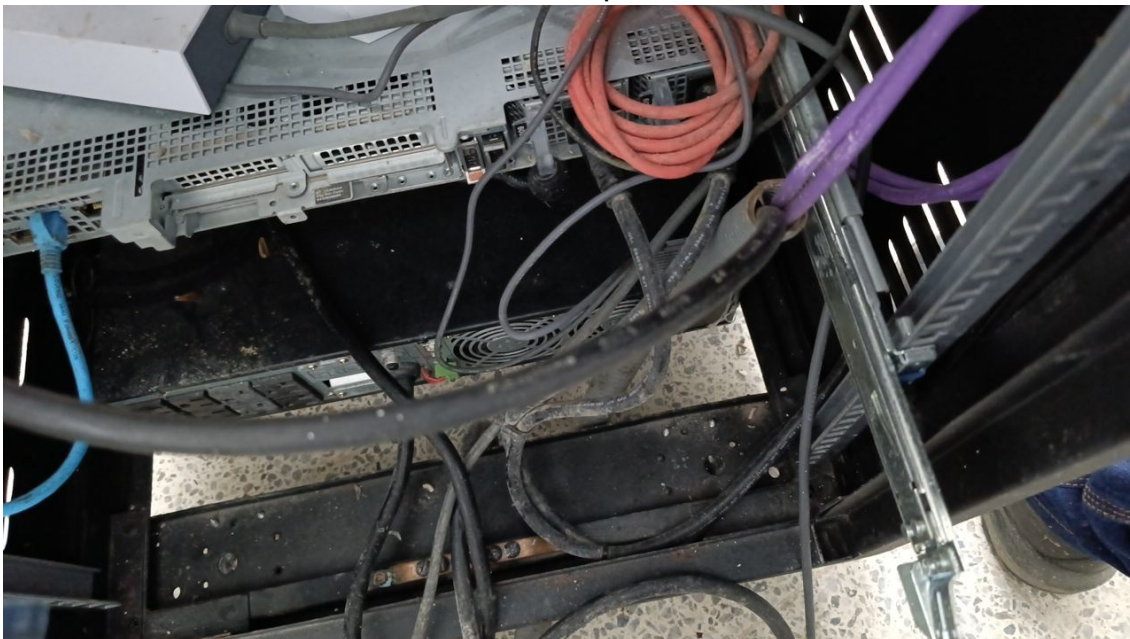
Foto fibra óptica

BUENO

| Observaciones fibra óptica: | La fibra optica , es un tramo que va desde el gabinete a 100 metros del CCM |

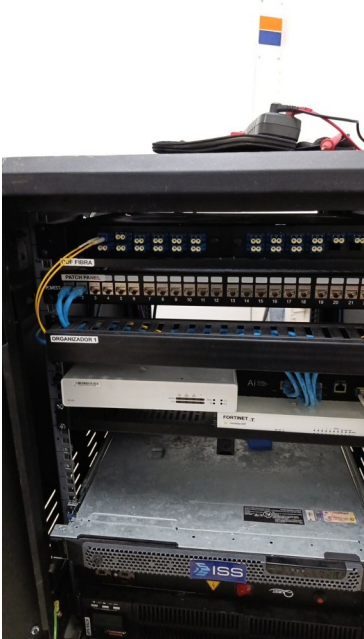
Foto ODF

| Estado ODF: | BUENO |

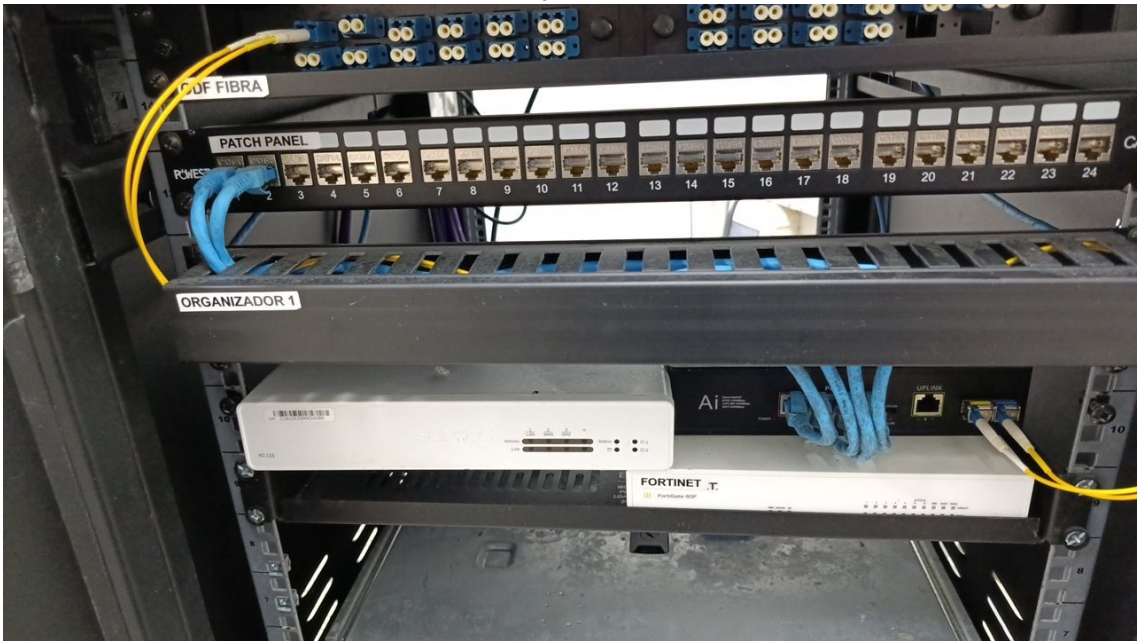
Foto patch cord

| Observaciones patch cord: | Los patch cord, requieren limpieza ya que se observa presencia de hongos en superficie. |

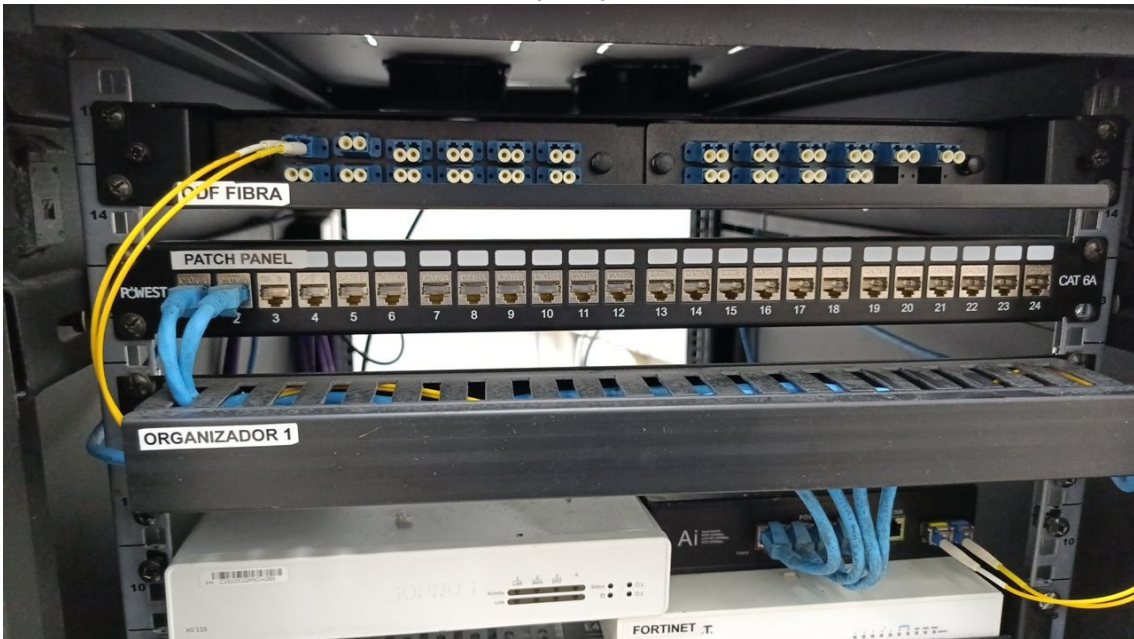
| Foto patch panel | |

| Estado patch panel: | BUENO |

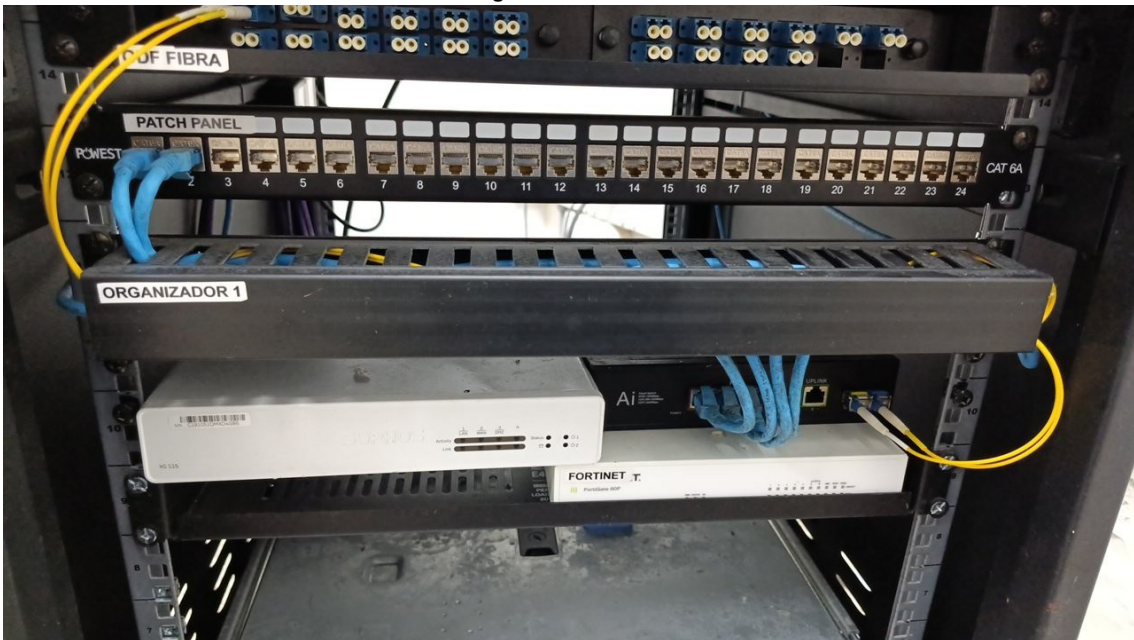
| Foto organizador de cableado | |

| Estado organizador de cableado: | BUENO |

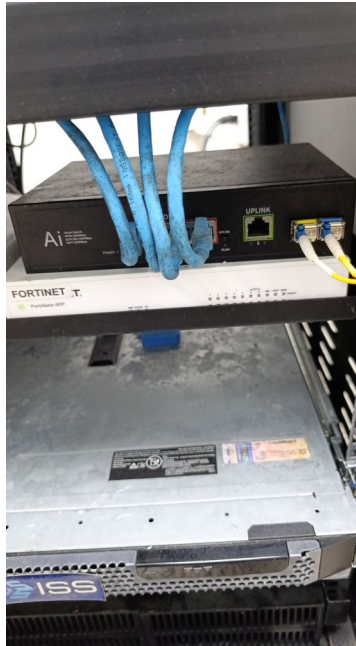
Foto convertidor monomodo

| Estado convertidor monomodo: | MALO |

| Observaciones convertidor monomodo: | El convertido no enciende. |

| ¿Requiere convertidor monomodo? | SI |

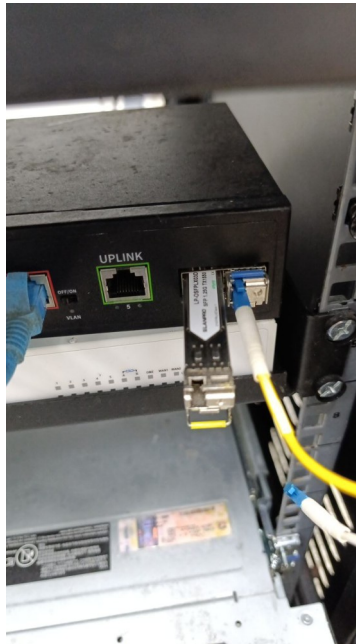
Foto módulo óptico

| Estado módulo óptico: | BUENO |

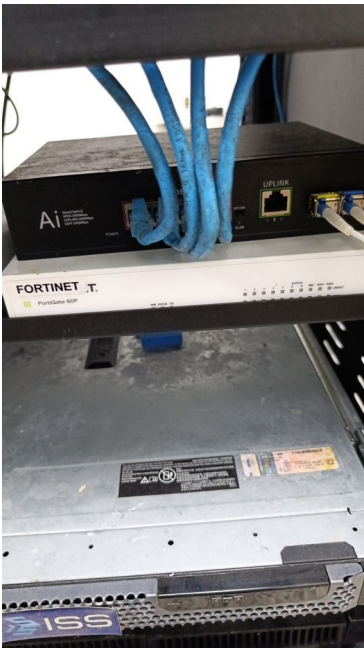
Foto switch

| Estado switch: | MALO |

| Observaciones switch: | El existente, no enciende. |

| ¿Requiere switch? | SI |
| Tipo de switch requerido: | SW_8P |

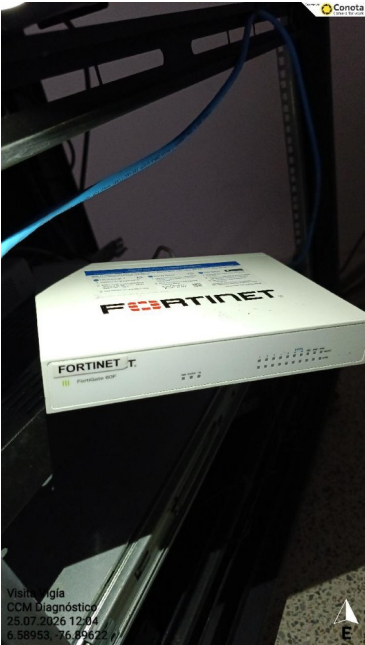
Foto enrutador VPN

| Estado enrutador VPN: | BUENO |

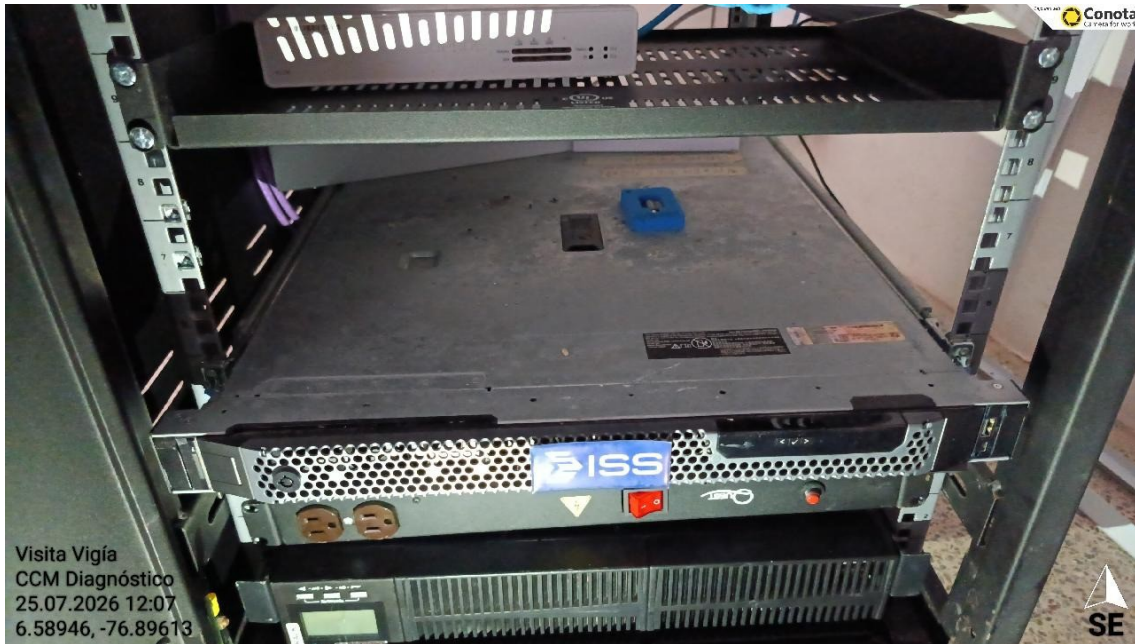
Foto servidor NVR

| Observaciones licencias: | Servidor Apagado por ausencia de fluido electrico |

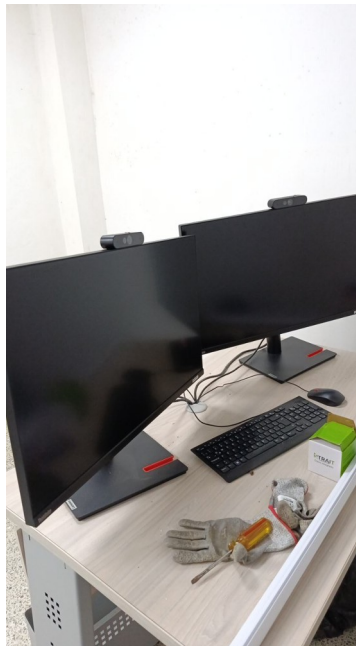
Foto monitor

| Observaciones monitor: | Sin encender por falta de fluido electrico |

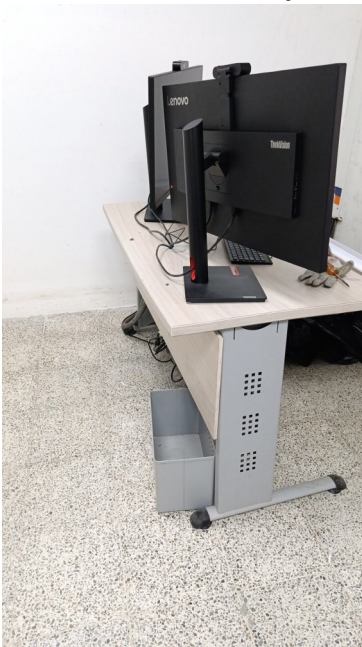
| <div>Foto estación de trabajo</div> <div></div> | |

| Estado estación de trabajo: | REGULAR |
| Observaciones estación de trabajo: | La humedad ha desnivelado la estacion de trabaji, concava |

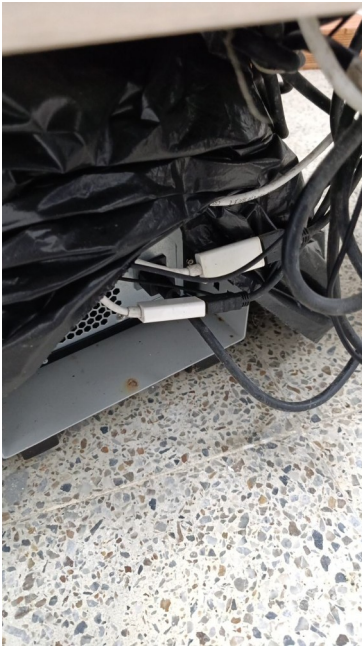
| <div>Foto cable HDMI</div> <div></div> | |

| Observaciones cable HDMI: | Al estar expuesto al calor y a la humedad es posible que presente fallas |

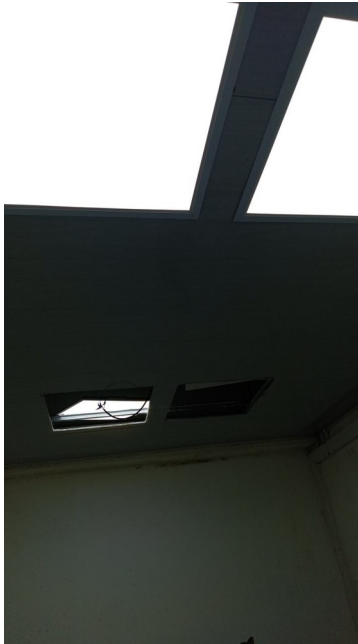
**Foto luminarias**

| <b>Observaciones luminarias:</b> | 4 luminarias, el cuarto esta intervenido, por reparacion de filtracion de agua |

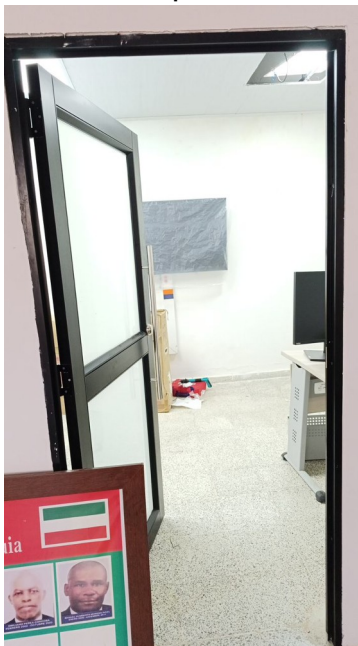
**Foto puertas**

| <b>Estado puertas:</b> | BUENO |

| <b>Observaciones puertas:</b> | La puesta es nueva de aluminio y vidrio |
