**FICHA TÉCNICA DIAGNÓSTICO  
MANTENIMIENTO  
Proyecto Tasa de Seguridad**

| Contrato disponible | 167_2026 |

| Municipio | Murindó |

| Información Ubicación CCTV | Via al muelle principal, al lado hogar infantil |

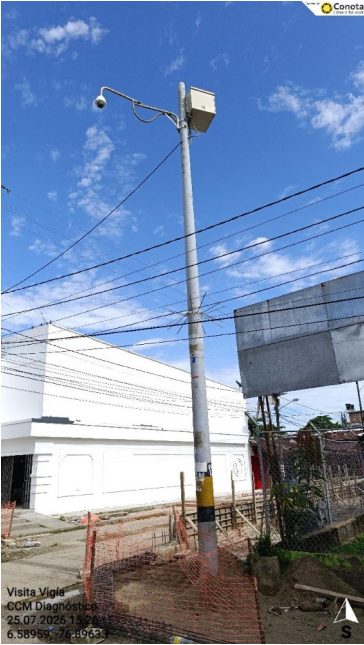
| Estado en el que se encuentra el anclaje: | | BUENO |

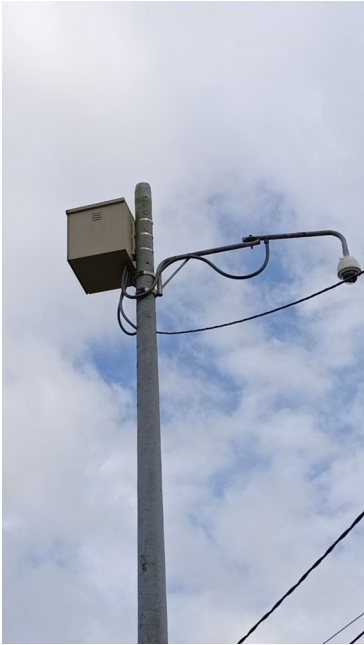
| Existe Gabinete Metálico: | | SI |
| Existe Gabinete Metálico: | | BUENO |

| Requiere Gabinete Metálico: | | NO |

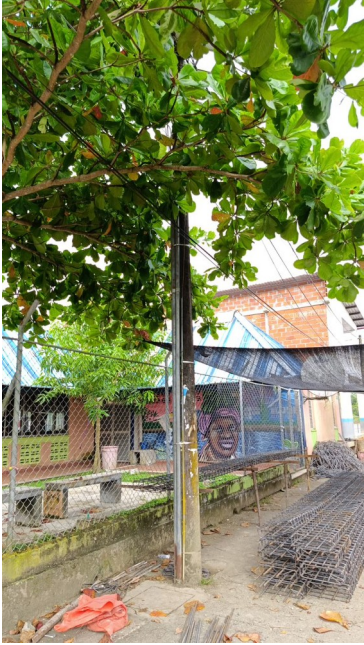
| Infraestructura Subterránea y Obras complementarias: | CAJA_50X50 |
| Estado Tubería: | BUENO |
| Estado Caja 50x50: | BUENO |

| Requiere Infraestructura Subterránea: | NO |

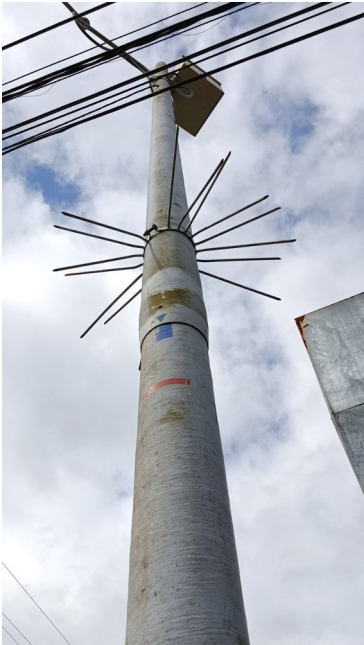
| Existe Corona Antiescalatoria: | SI |
| Existe Corona Antiescalatoria: | BUENO |

| Requiere Corona Antiescalatoria: | NO |

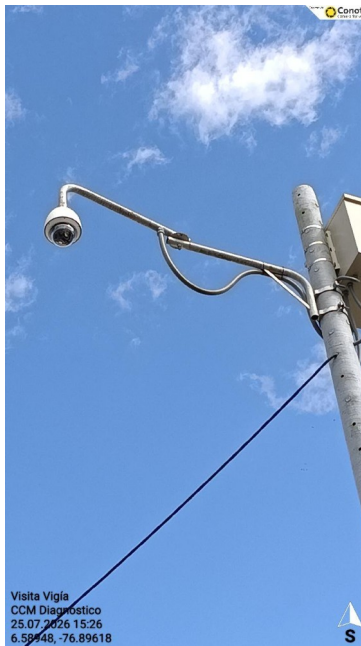
| Existe Brazo de Soporte: | SI |
| Estado Brazo de Soporte: | BUENO |

Requiere Brazo de Soporte:

NO

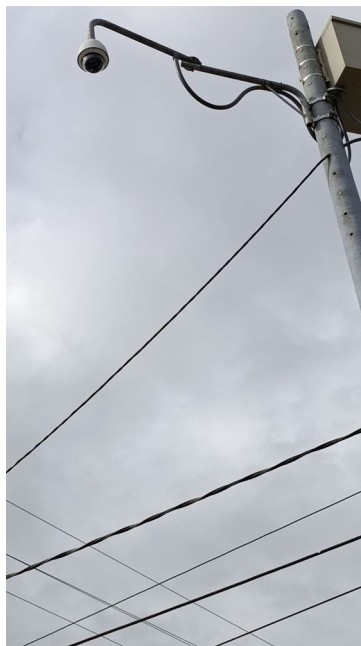
Foto Cables

BUENO

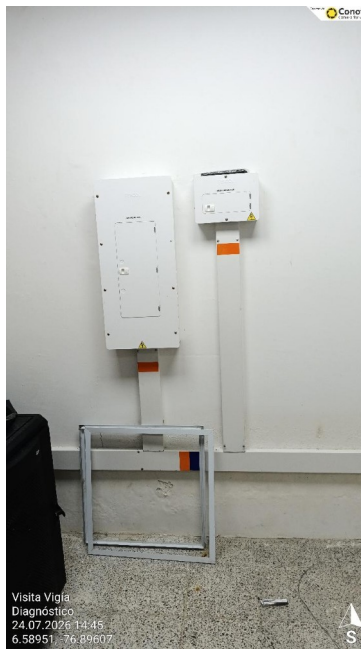
Foto Tablero Breaker

BUENO

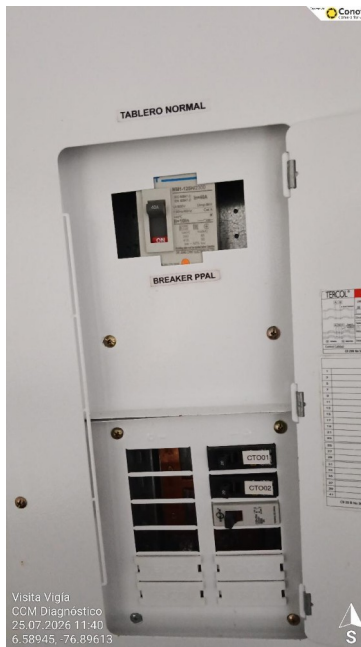
Foto Breaker

BUENO

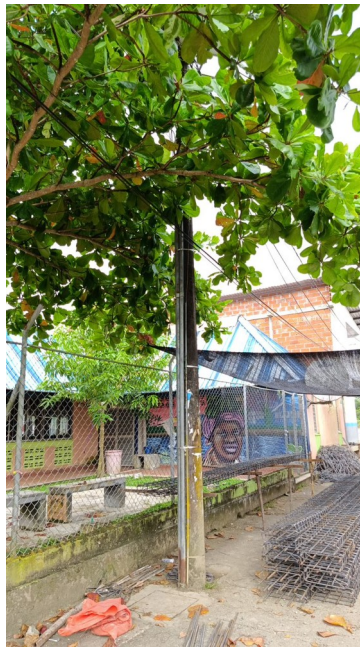
Foto Tubería

BUENO

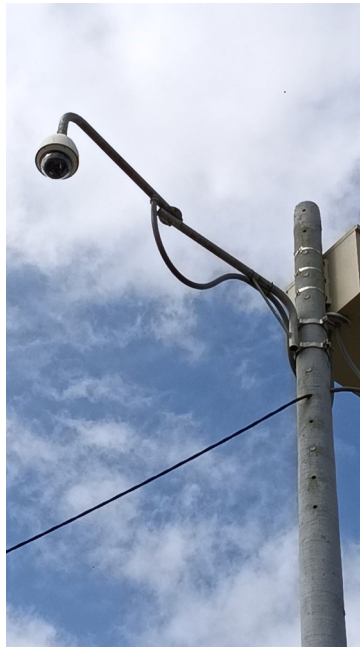
Foto Coraza

BUENO

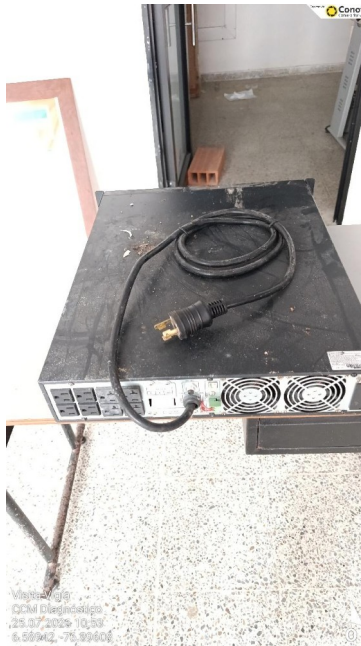
Foto UPS

Estado UPS:

MALO

| Observaciones UPS: | La ups se encontro sin bateria y la tarjeta principal sufrio un corto circuito, se |

| Requiere UPS: | SI |
| Tipo de UPS requerida: | UPS_3_0 |

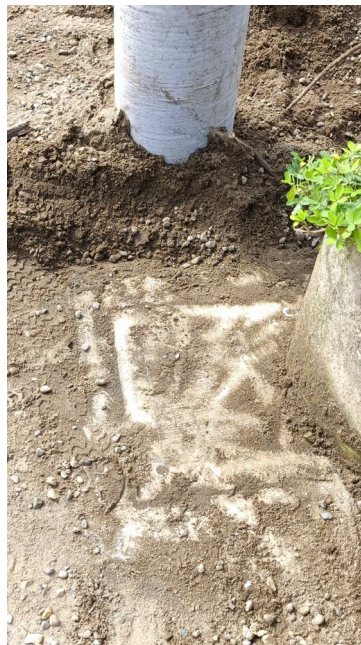
Foto SPT

| Estado SPT: | BUENO |

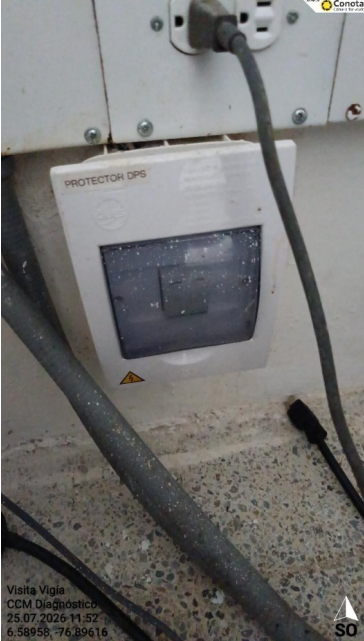
| Foto Protección | |

| Existe Protección: | SI |

| Estado Protección: | BUENO |

| Requiere Protección: | NO |

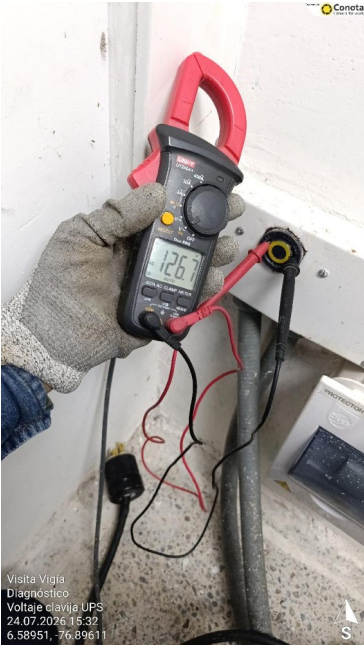
| Foto Toma 125 V | |

| Existe Toma 125 V: | SI |
| Estado Toma 125 V: | BUENO |

| Requiere Toma 125 V: | NO |

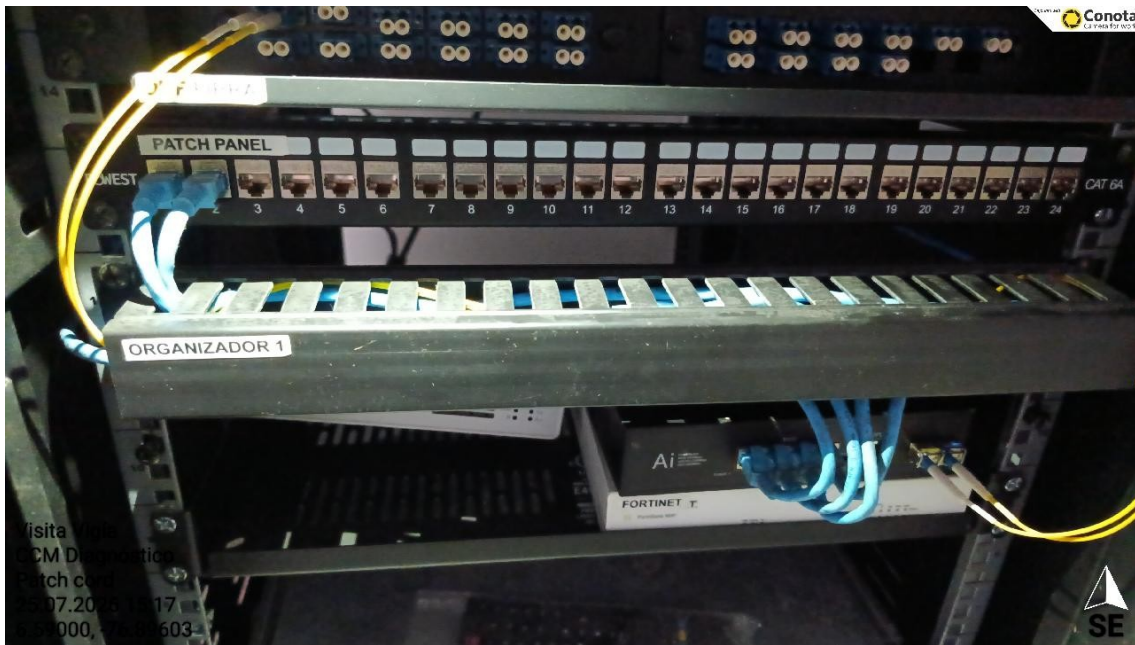
| Existe Patch Cord: | SI |
| Estado Patch Cord: | BUENO |

| Requiere Patch Cord: | NO |

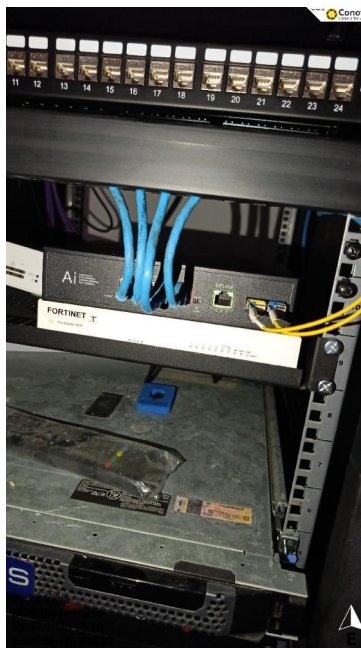
| Existe Patch Panel: | SI |
| Estado Patch Panel: | BUENO |

| Requiere Patch Panel: | NO |

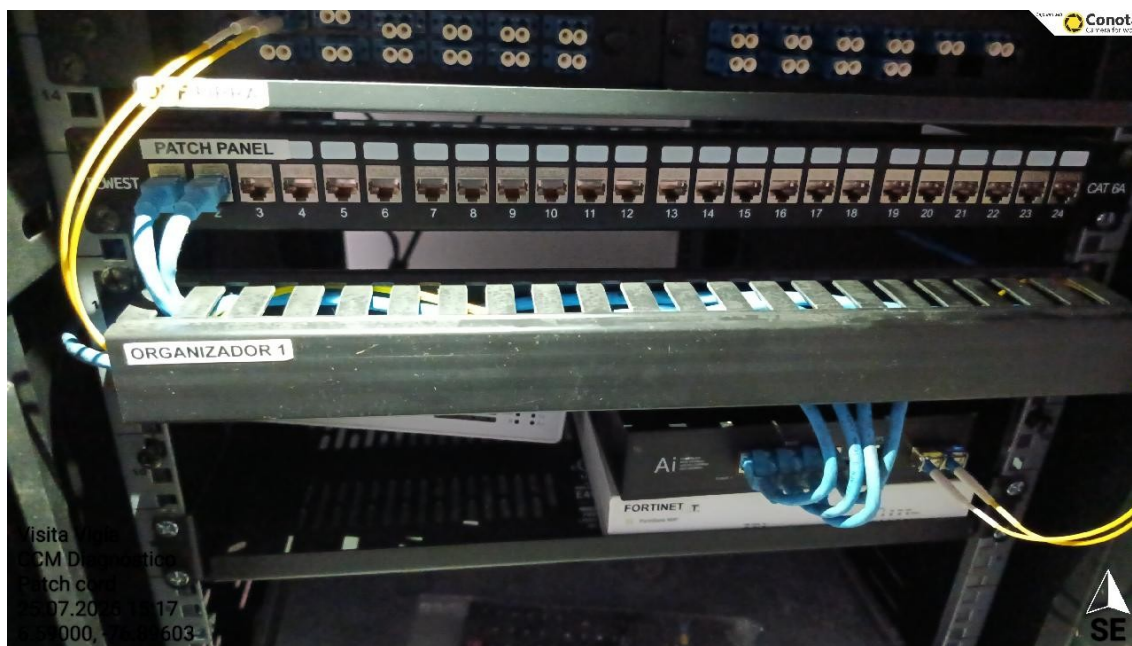
| Existe Organizador de Cableado: | SI |
| Estado Organizador de Cableado: | BUENO |

| Requiere Organizador de Cableado: | NO |

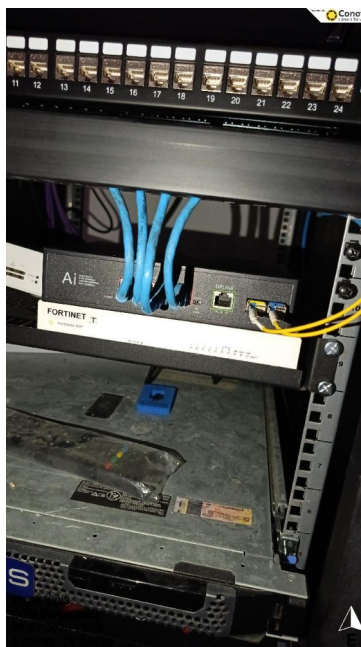
| Estado Convertidor Monomodo: | MALO |

| Observaciones Convertidor Monomodo: | El existente no enciende |

| Requiere Convertidor Monomodo: | SI |

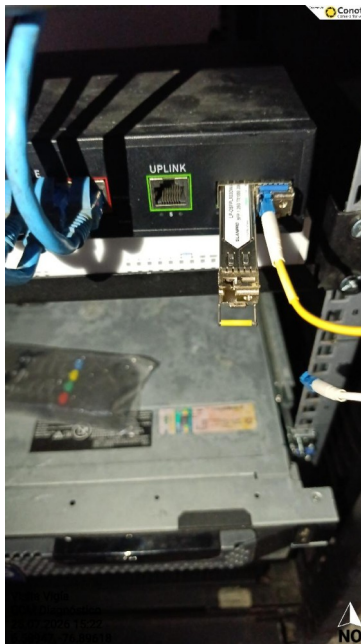
| Existe Módulo Óptico: | SI |
| Estado Módulo Óptico: | BUENO |

| Requiere Módulo Óptico: | NO |

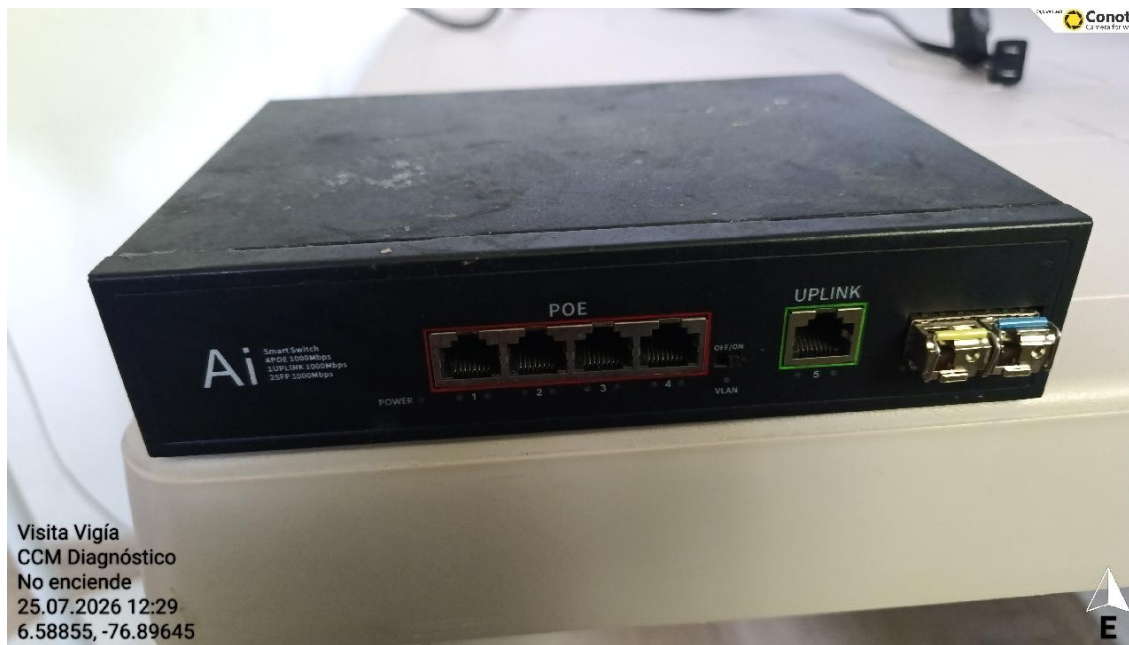
| Estado Switch: | MALO |

| Observaciones Switch: | El existente no enciende |

| Requiere Switch: | SI |
| Tipo de Switch requerido: | SW_8P |
| Cantidad Switch (un): | 1 |

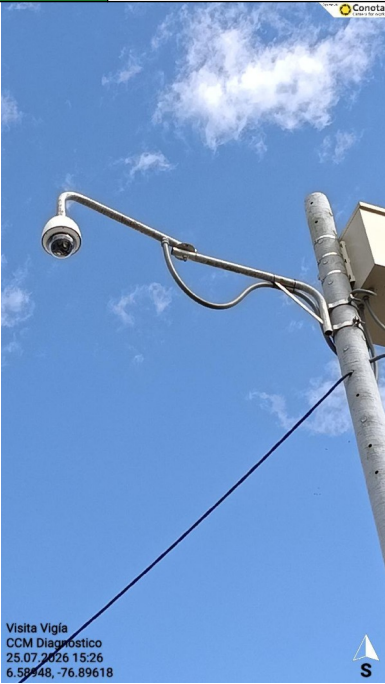
| | CÁMARA EXISTENTE 1 |

| Tipo de cámara | PTZ |

| Estado de la cámara | BUENO |

| ¿Requiere Cámara? | NO |

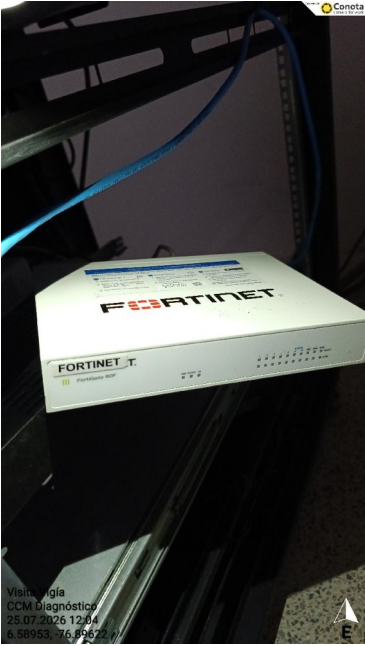
| Existe Enrutador VPN: | SI |
| Estado Enrutador VPN: | BUENO |
