| Operador | ELEPHAS SAS |
| Contrato disponible | 166_2026 |

## 1. LOCALIZACIÓN DEL DIAGNÓSTICO

| El mantenimiento tiene relación con cuál componente: | CCM |

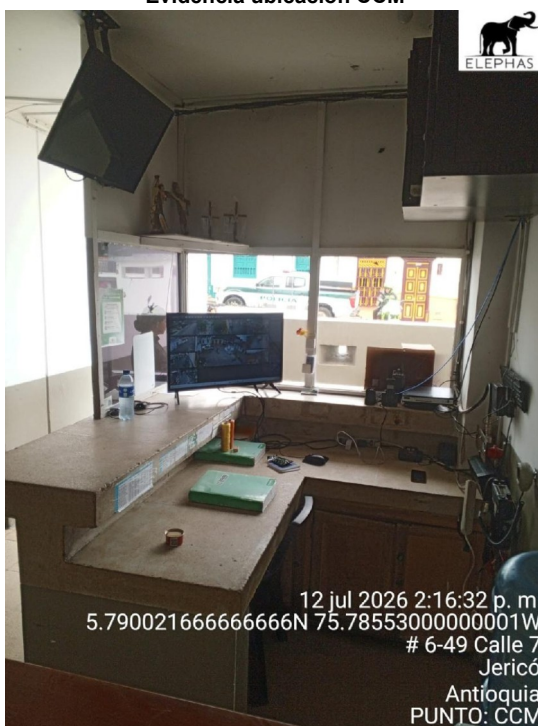
### Evidencia ubicación CCM

| Información ubicación CCM: | Estacion de policia |

| Otro uso del espacio del CCM: | Guardia de la estacion de policia |

| <b>Observaciones generales del diagnóstico:</b> | Se recomienda la reubicacion del CCM para un espacio mas seguro y que no este al aire libre y a la vista de los usuarios |

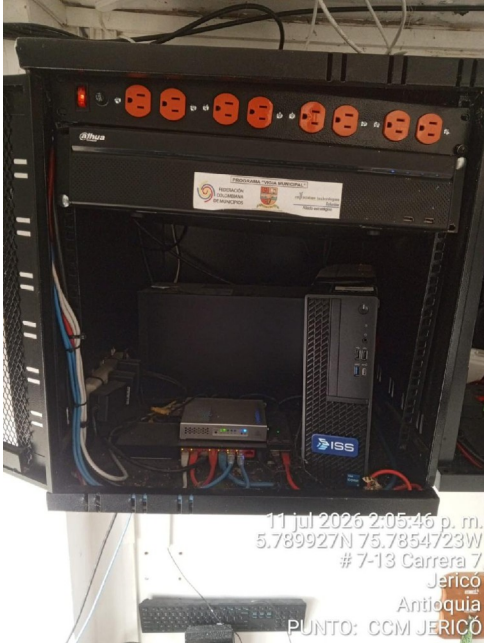
| Estado del rack: | REGULAR |
| <p>Foto rack de comunicaciones</p> <p>11 jul 2026 2:05:46 p. m.<br/>5.789927N 75.7854723W<br/># 7-13 Carrera 7<br/>Jerico<br/>Antioquia<br/>PUNTO: CCM JERICÓ</p> | |

| ¿Requiere kit de ventilación doble? | NO |

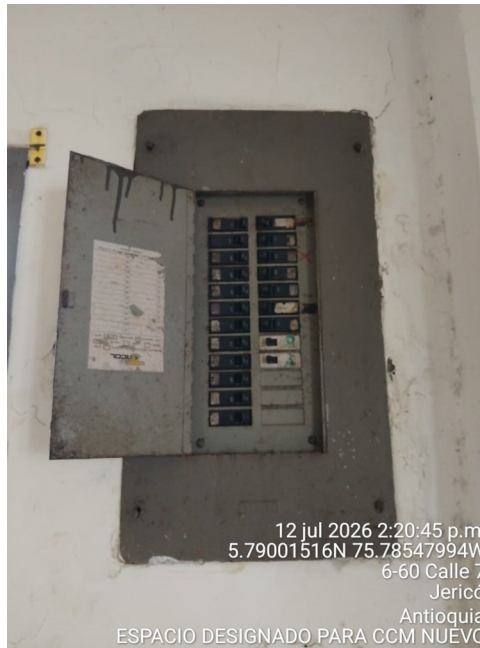
Foto tablero breaker

| Estado tablero breaker: | BUENO |

| Estado breaker: | BUENO |

| Observaciones tablero breaker: | Se requiere de 1 Breaker de 20A para el nuevo circuito electrico |

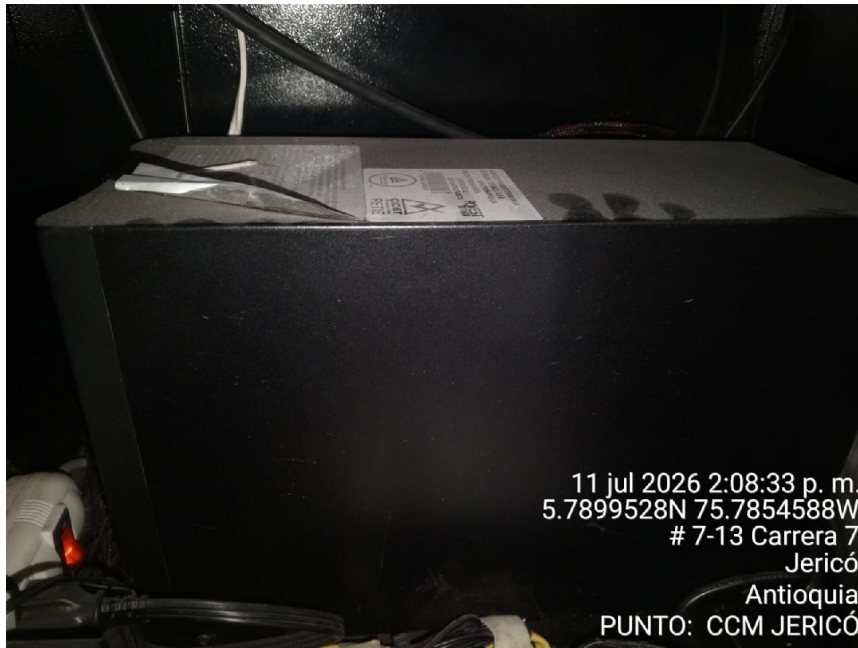
Foto UPS

| Estado UPS: | BUENO |

11 jul 2026 2:08:33 p. m.  
5.7899528N 75.7854588W  
# 7-13 Carrera 7  
Jericó  
Antioquia  
PUNTO: CCM JERICÓ

| Observaciones UPS: | La UPS actual es de 1 KVA, y se necesita una de mayor capacidad que permita un mayor respaldo de tiempo en el CCM |

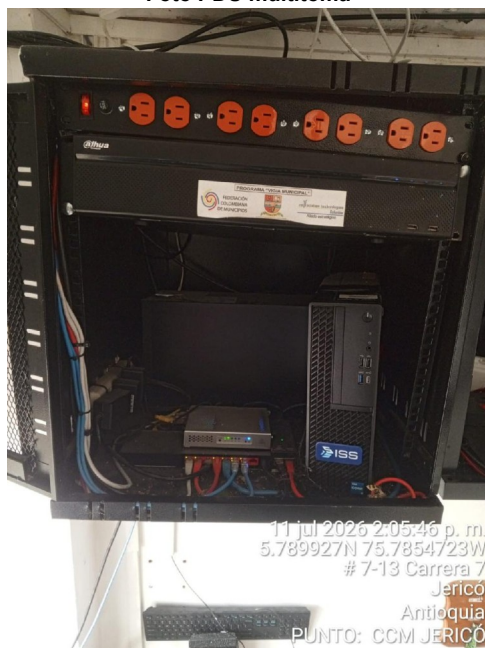
Foto PDU multitoma

| Estado PDU multitoma: | BUENO |

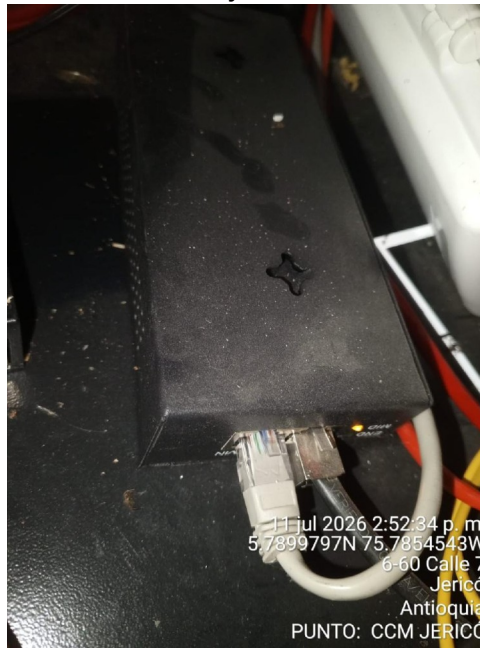
Foto inyector PoE

| Estado inyector PoE: | BUENO |

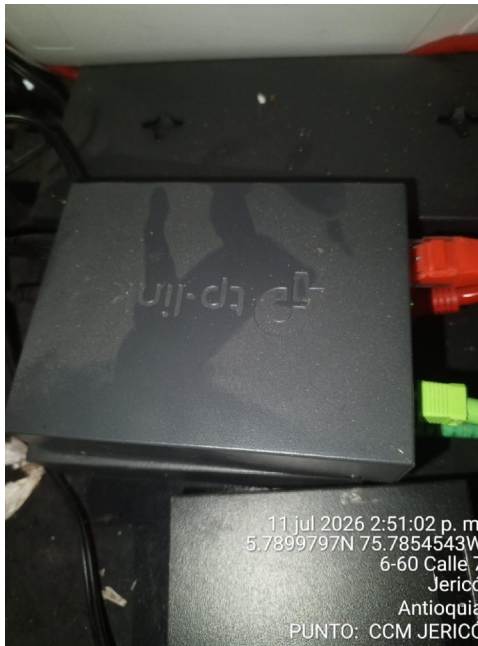
Foto convertidor monomodo

| Estado convertidor monomodo: | BUENO |

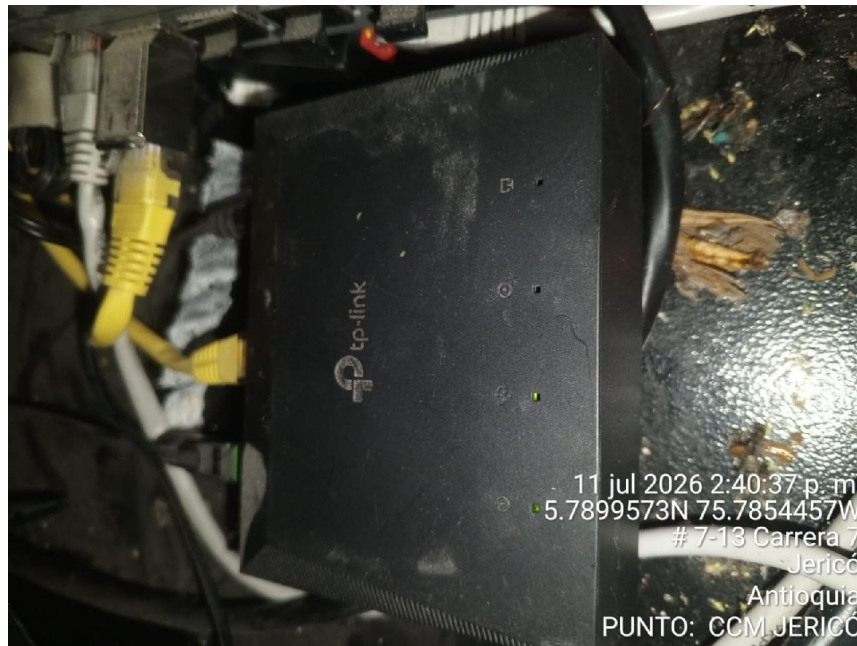
Foto switch

BUENO

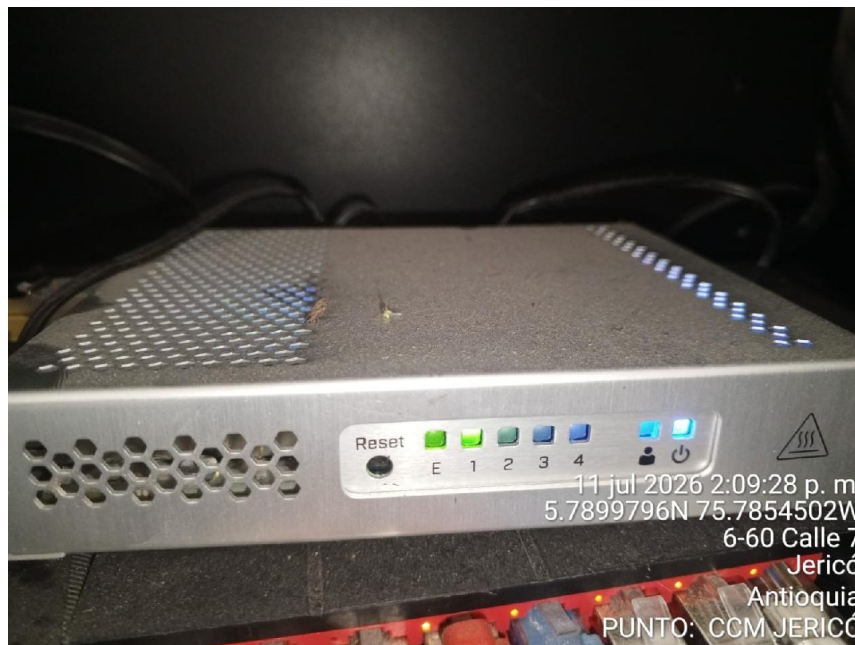
Foto enrutador VPN

| Estado enrutador VPN: | BUENO |

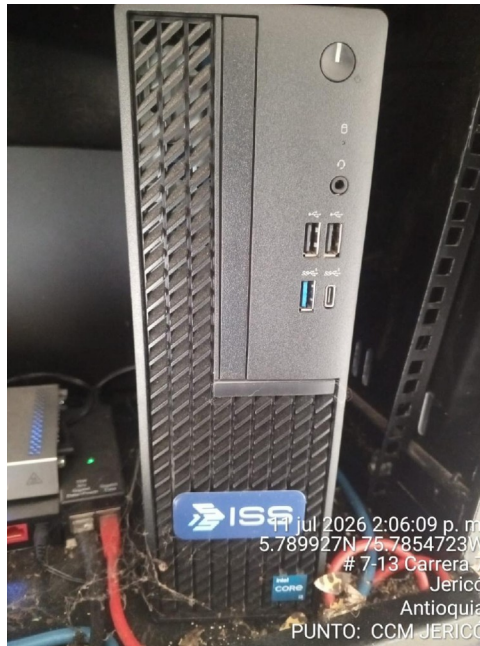
Foto servidor NVR

| Estado servidor NVR: | BUENO |

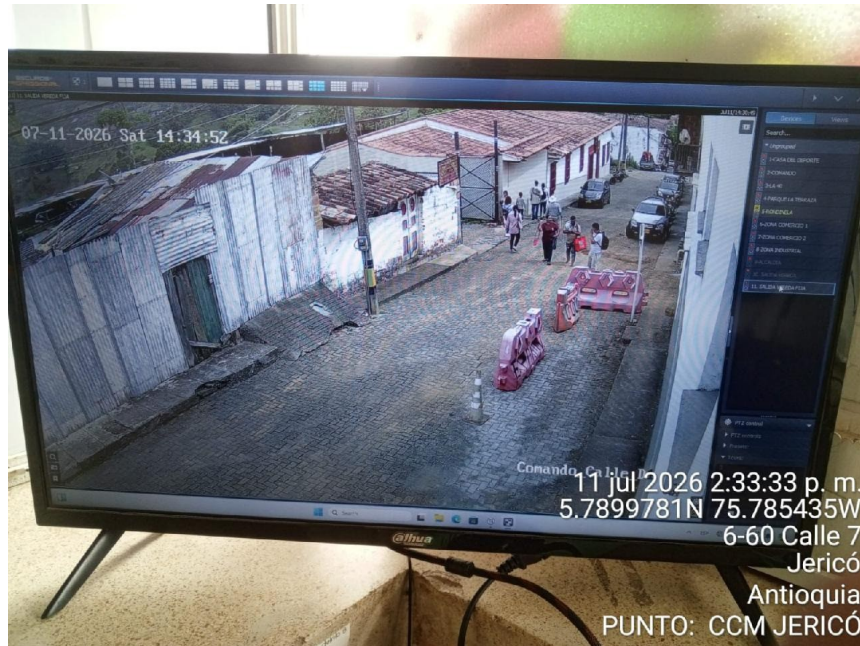
Foto monitor

BUENO

| Observaciones monitor: | se requiere de 1 monitor de 55" para el nuevo CCM |
