**FICHA TÉCNICA DIAGNÓSTICO  
MANTENIMIENTO  
Proyecto Tasa de Seguridad**

| Fecha diagnóstico | 10/08/2026 |

| Información Ubicación CCTV | PVV 1 Casa del Deporte |

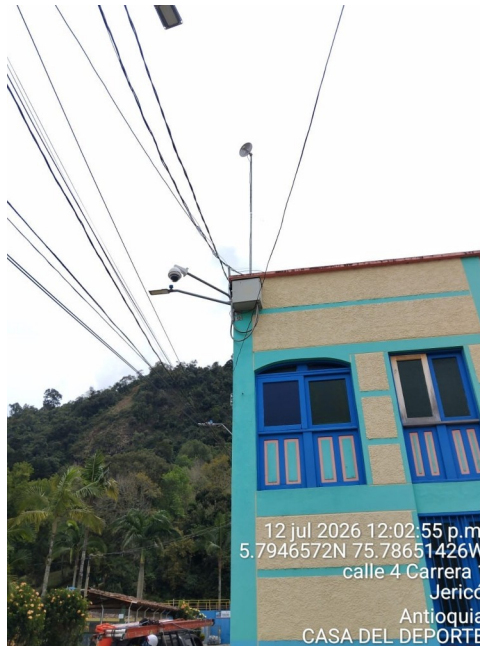
| Estado en el que se encuentra el anclaje: | BUENO |

NO

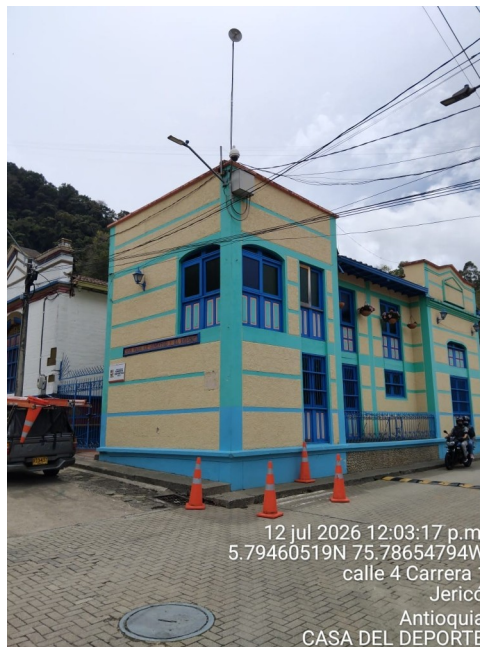
BUENO

NO

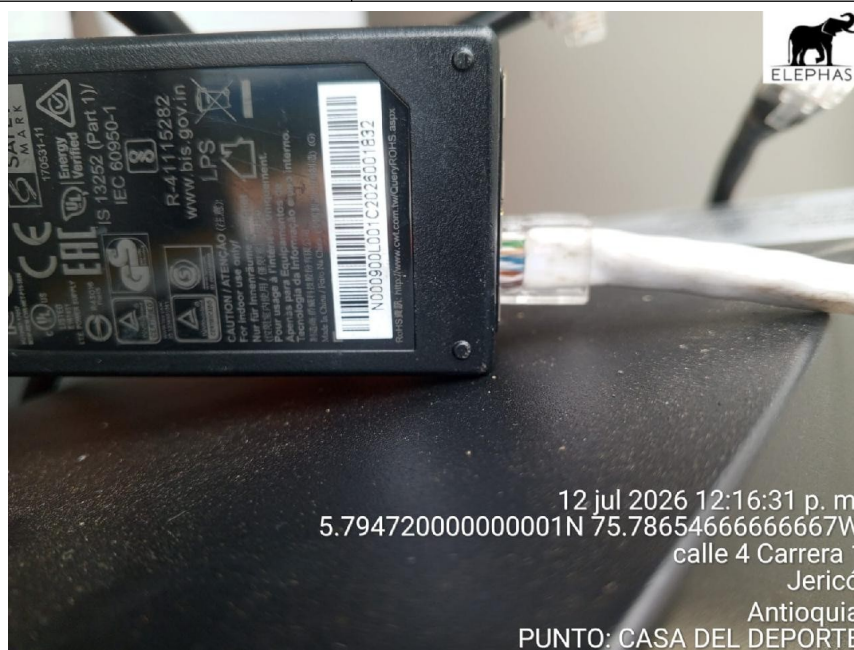
| Estado Inyector PoE: | BUENO |

| Requiere Inyector PoE: | NO |
