**FICHA TÉCNICA DIAGNÓSTICO  
MANTENIMIENTO  
Proyecto Tasa de Seguridad**

| Dirección del punto / sector | Fonda La Terraza Parrilla Bar |

| Información Ubicación CCTV | PVV 4 Parque La Terraza |

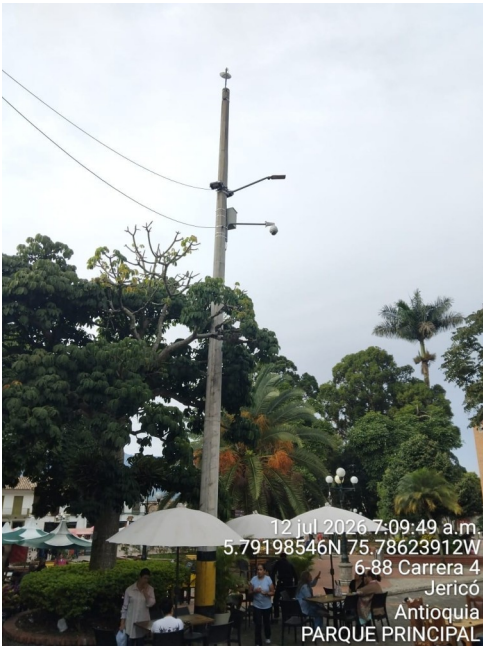
| Estado en el que se encuentra el anclaje: | | BUENO |

| Requiere Cambio de anclaje: | | NO |

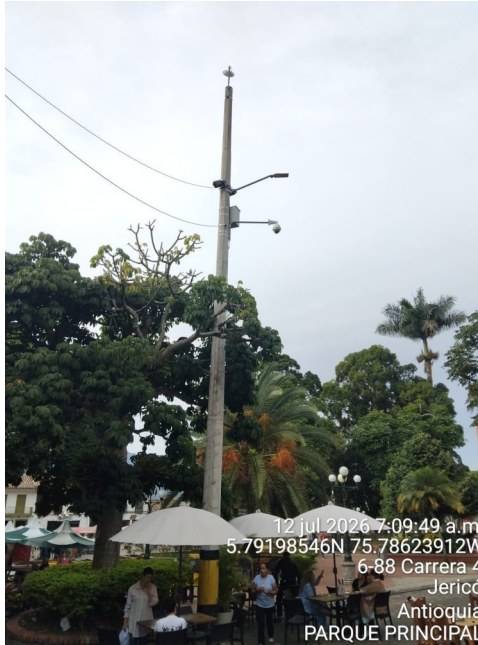
| Estado Brazo de Soporte: | BUENO |

| Requiere Brazo de Soporte: | NO |
