| Operador | ELEPHAS SAS |
| Contrato disponible | 166_2026 |

| Dirección del punto / sector | Golem Beer Garden |

| Información Ubicación CCTV | PVV 6 y PVV 7 Zona Comercio |

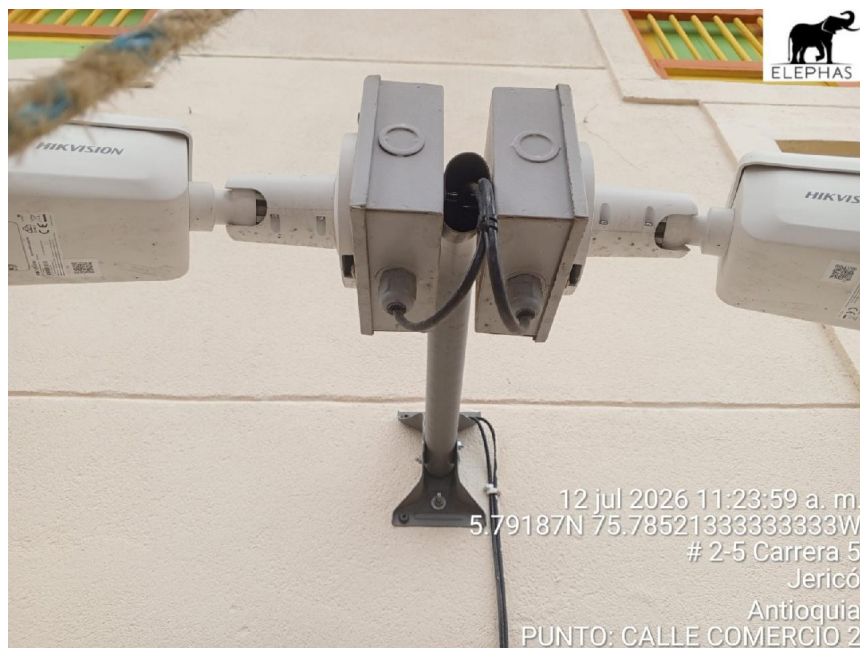
| Estado en el que se encuentra el anclaje: | BUENO |

Requiere Cambio de anclaje:

NO

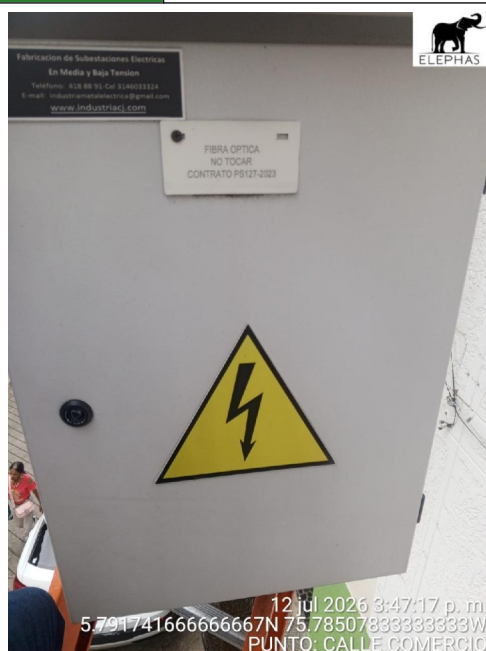
BUENO

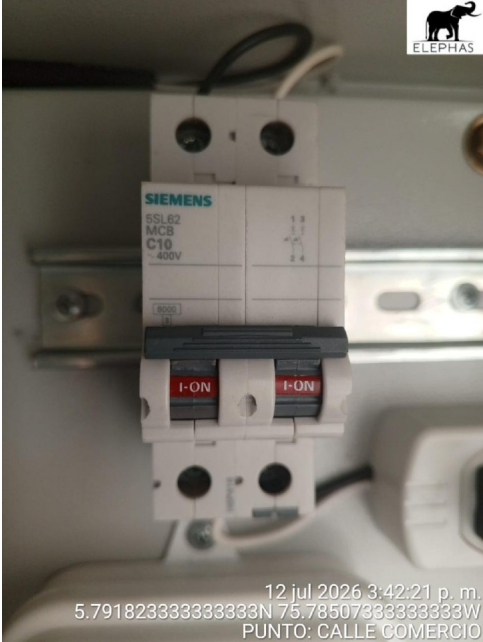
| Foto Cables | |

| Estado Cables: | BUENO |

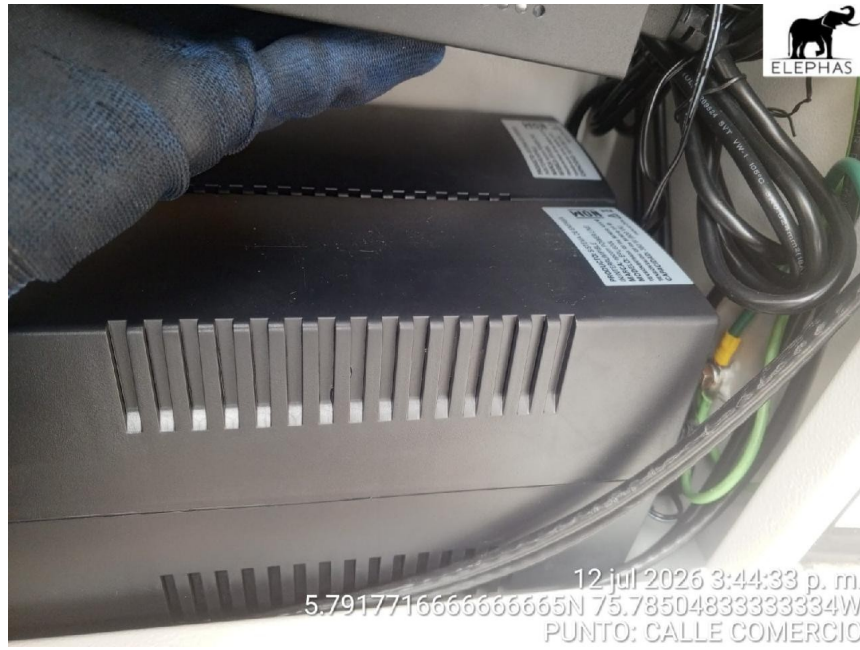
Foto UPS

| Estado UPS: | BUENO |

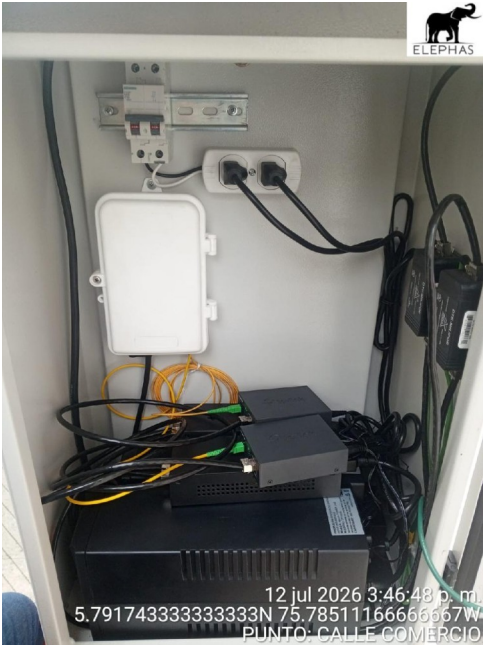
Foto Toma 125 V

| Estado Toma 125 V: | BUENO |

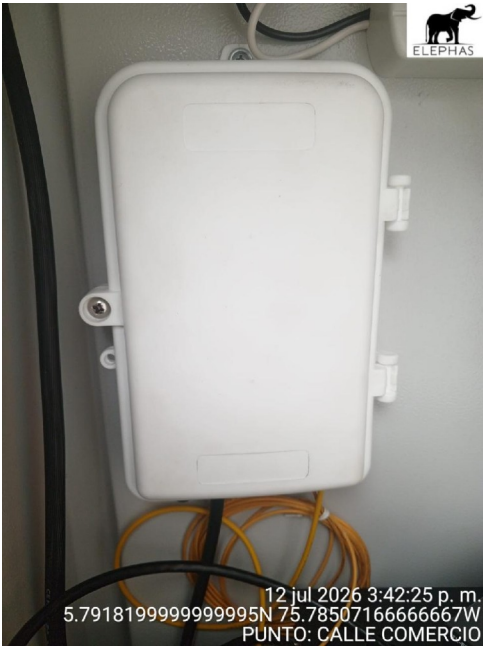
| Estado Fibra Óptica: | BUENO |

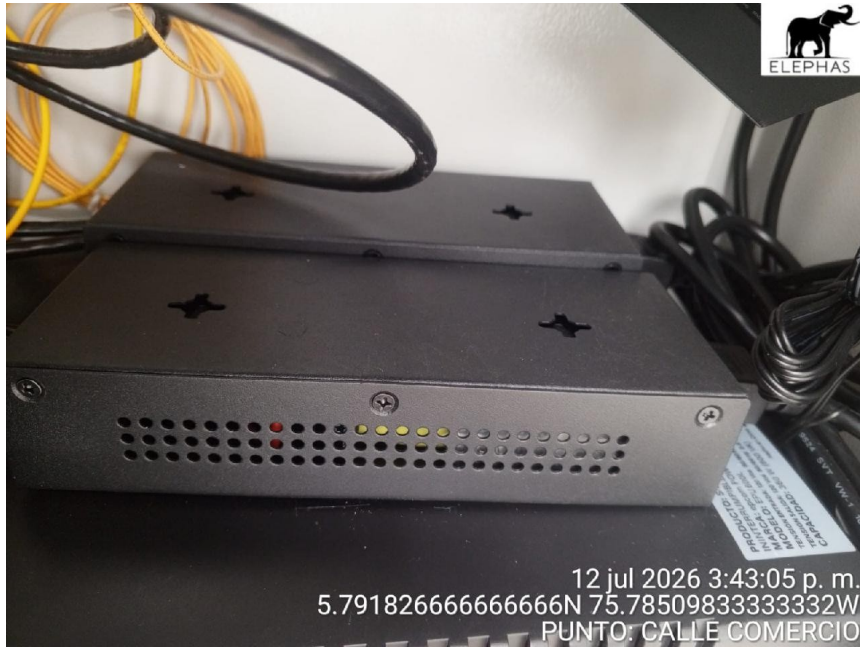
| Estado Inyector PoE: | BUENO |

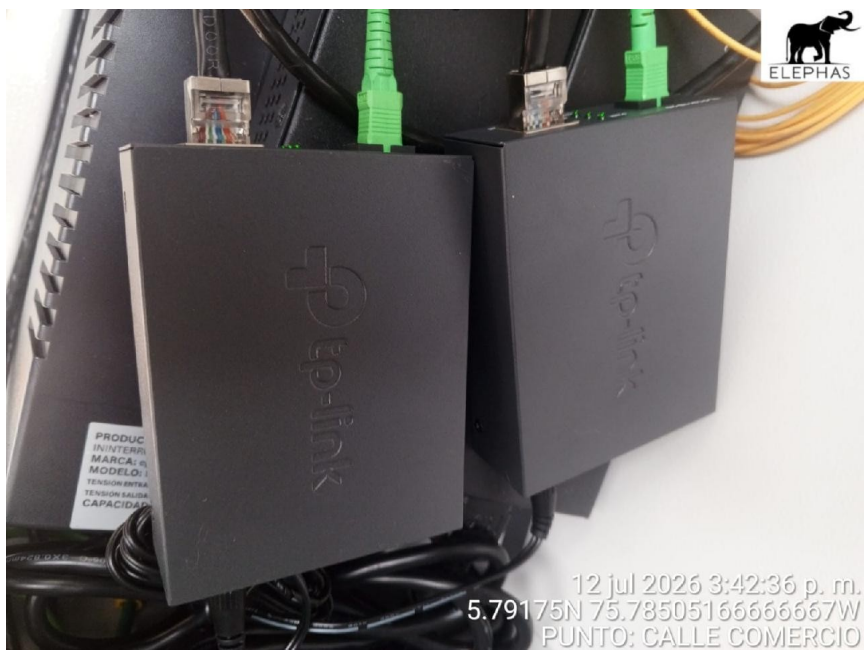
| Estado Convertidor Monomodo: | BUENO |

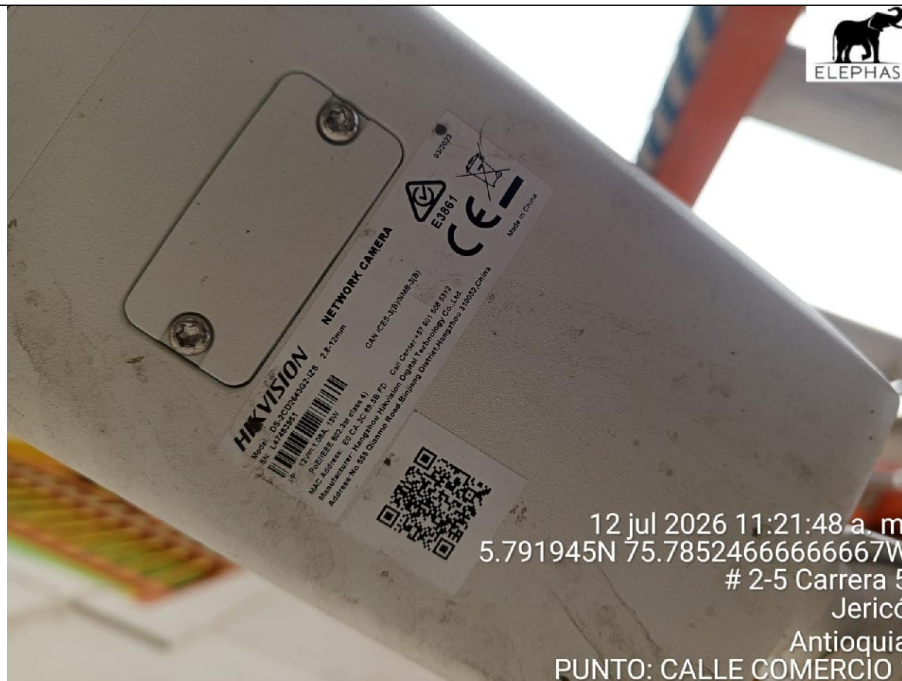
12 jul 2026 11:21:48 a. m.  
5.791945N 75.78524666666667W  
# 2-5 Carrera 5  
Jericó  
Antioquia  
PUNTO: CALLE COMERCIO 1

| Estado de la cámara | BUENO |

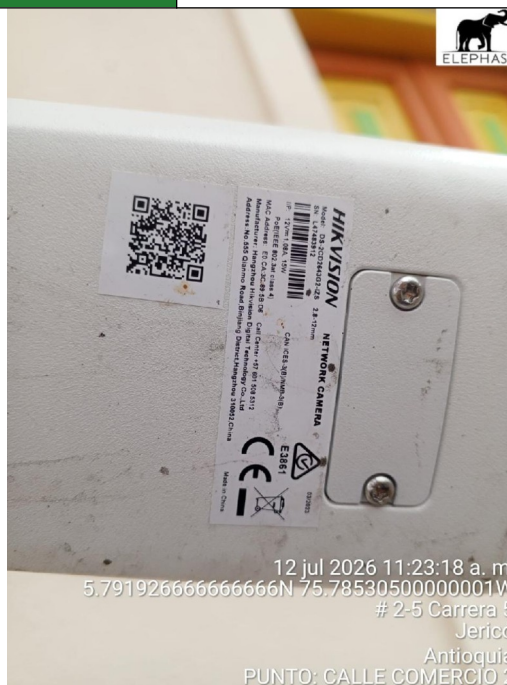
12 jul 2026 11:23:18 a. m.  
5.7919266666666666N 75.78530500000001W  
# 2-5 Carrera 5  
Jericó  
Antioquia  
PUNTO: CALLE COMERCIO 2

BUENO
