| Operador | ELEPHAS SAS |
| Contrato disponible | 166_2026 |

| El mantenimiento tiene relacion con cual componente: | CCTV |
| Información Ubicación CCTV | PVV 8 Zona Industrial |

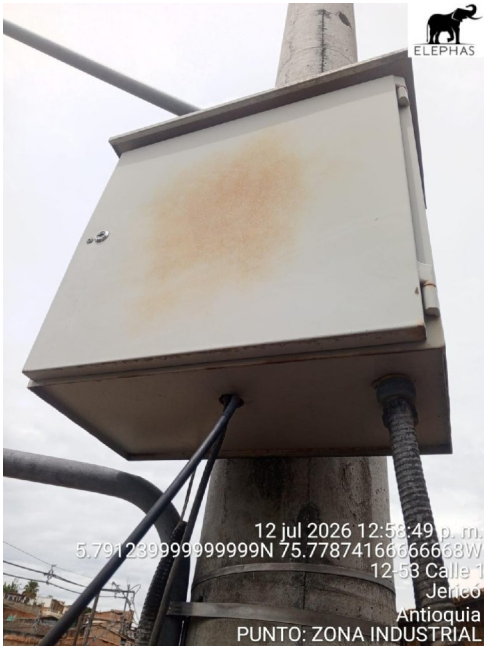
| Existe Gabinete Metálico: | | REGULAR |
| Observaciones Gabinete: | | Se debe cambiar el gabinete dado que encuentra serias afectaciones y |

| Requiere Gabinete Metálico: | | SI |
| Tipo Gabinete Metálico requerido: | | GAB_PARED |
| Requiere Kit de Ventilación Doble: | | SI |

| Justificación | Se requiere instalar un gabinete nuevo para cambiar el actual |

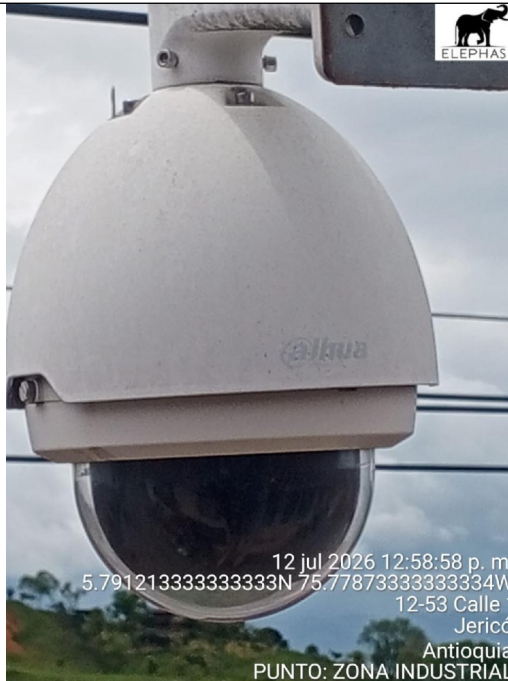
| Tipo de cámara | PTZ |
| Estado de la cámara | BUENO |
