# FICHA TÉCNICA DIAGNÓSTICO MANTENIMIENTO Proyecto Tasa de Seguridad

| Municipio | Jericó |
| Fecha diagnóstico | 12/08/2026 |

| Información Ubicación CCTV | PVV 9 Alcaldía |

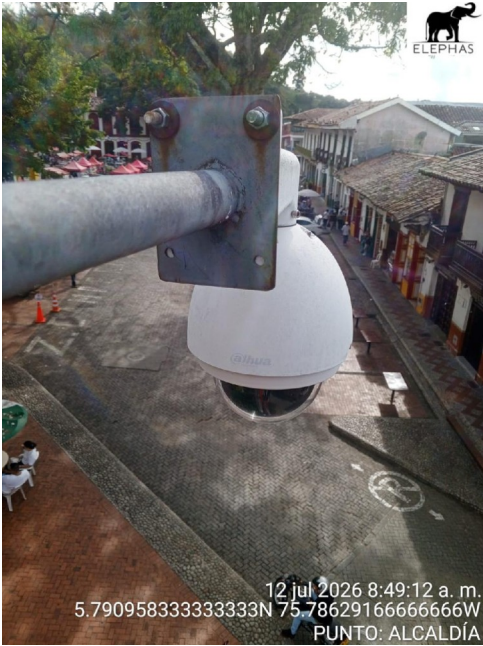
| Estado Brazo de Soporte: | BUENO |

| Requiere Brazo de Soporte: | NO |

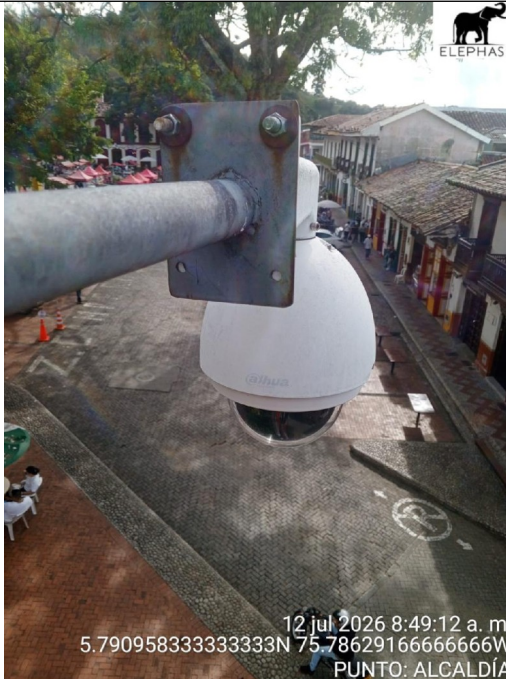
| Tipo de cámara | PTZ |
| Estado de la cámara | BUENO |

| ¿Requiere Cámara? | NO |
