**FICHA TÉCNICA DIAGNÓSTICO  
MANTENIMIENTO  
Proyecto Tasa de Seguridad**

| Dirección del punto / sector | Carrera 7 1 1-99, Jerico, Antioquia |

| El mantenimiento tiene relacion con cual componente: | CCTV |
| Información Ubicación CCTV | PVV La 40 |

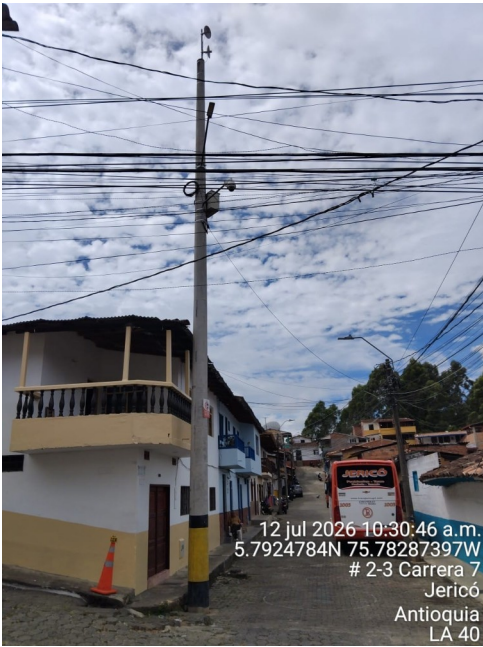
| Estado en el que se encuentra el anclaje: | | BUENO |

| Requiere Cambio de anclaje: | | NO |

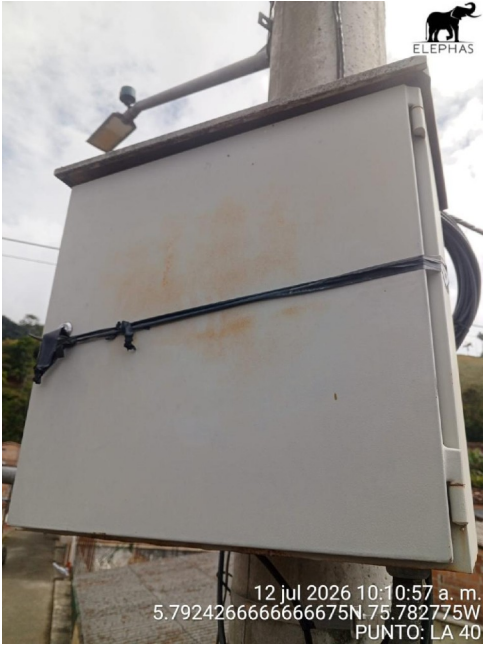
| Existe Gabinete Metálico: | | MALO |
| Observaciones Gabinete: | | EL gabinete se encuentra malo y requiere ser cambiado |

| Justificación | Se requiere del cambio del gabinete por alto deterioro |

| Requiere Gabinete Metálico: | | SI |
| Tipo Gabinete Metálico requerido: | | GAB_PARED |

| Descripción de la actividad | SUM-OE05 Adquisición gabinetes de poste/fachada |
| Justificación | Se debe de instlar un gabinete nuevo |
