# FICHA TÉCNICA DIAGNÓSTICO MANTENIMIENTO Proyecto Tasa de Seguridad

| Dirección del punto / sector | Carrera 31, Arboletes, Antioquia |

| El mantenimiento tiene relación con cuál componente: | CCM |
| Información ubicación CCM: | Estación de Policía |

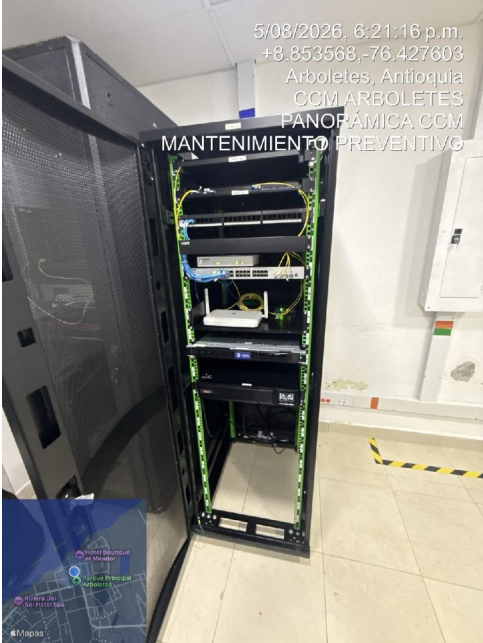
| <p>Foto rack de comunicaciones</p> | |

| Estado del rack: | BUENO |

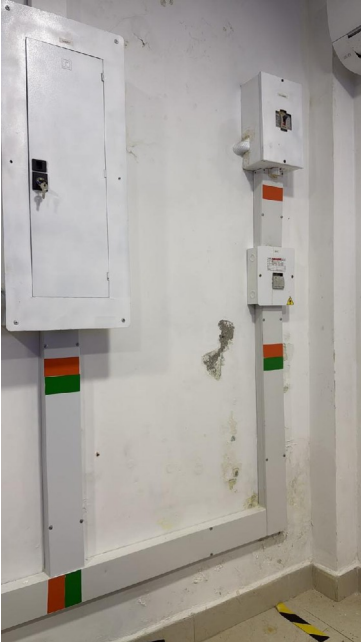
| <p>Foto cables</p> | |

| Observaciones cables: | La acometida no se visualiza por que se encuentr cubierta por la canaleta. |

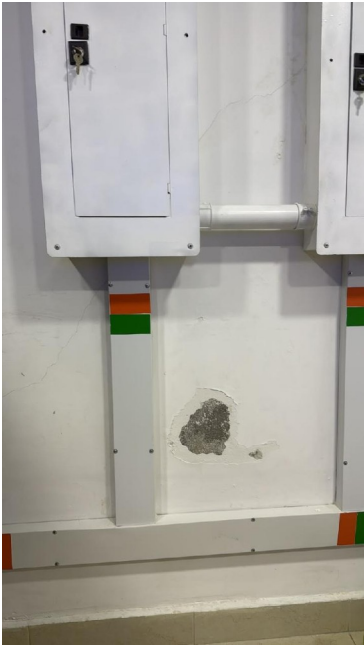
| <p align="center"><b>Foto tablero breaker</b></p> | |

| Estado tablero breaker: | BUENO |
| Observaciones tablero breaker: | Cada tablero tiene sus respectivos brker, normal y regulado |

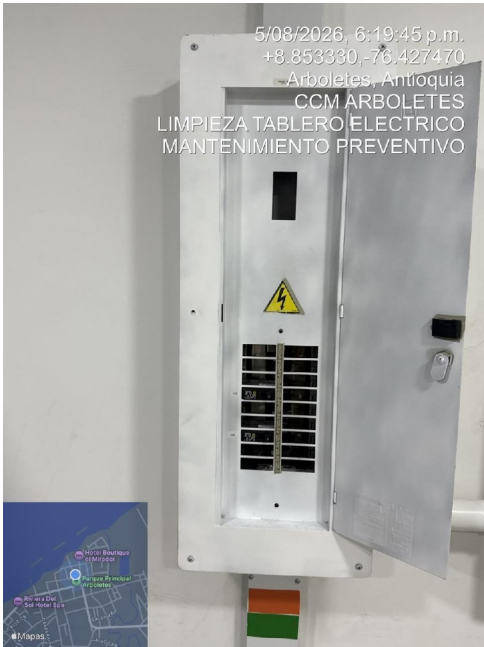
| <p align="center"><b>Foto breaker</b></p> | |

| Estado breaker: | BUENO |

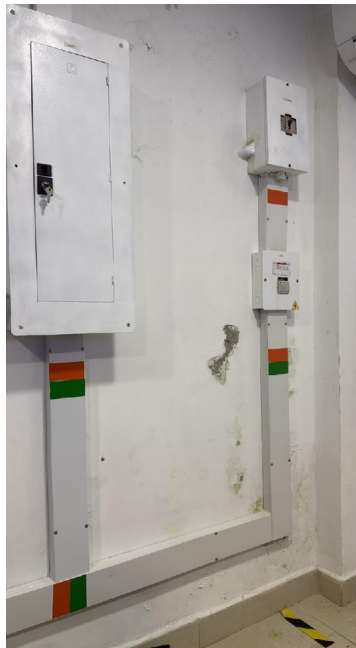
Foto tubería

| Estado tubería: | BUENO |

| Observaciones tubería: | Tanto la acometida, el cableado y la fibra se encuentra instalados por canaleta metálica. |

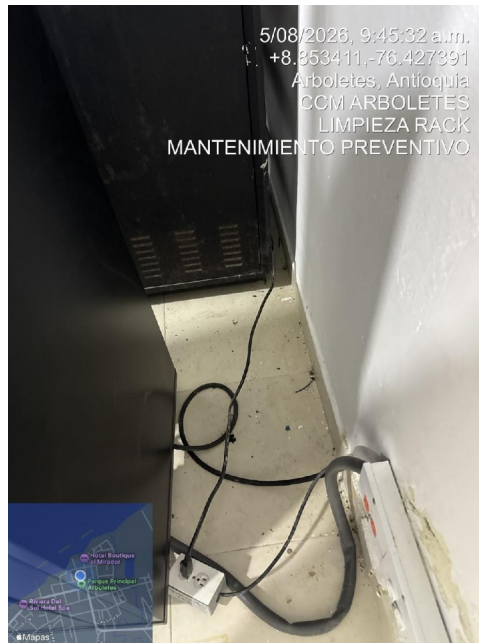
Foto coraza

| Estado coraza: | BUENO |

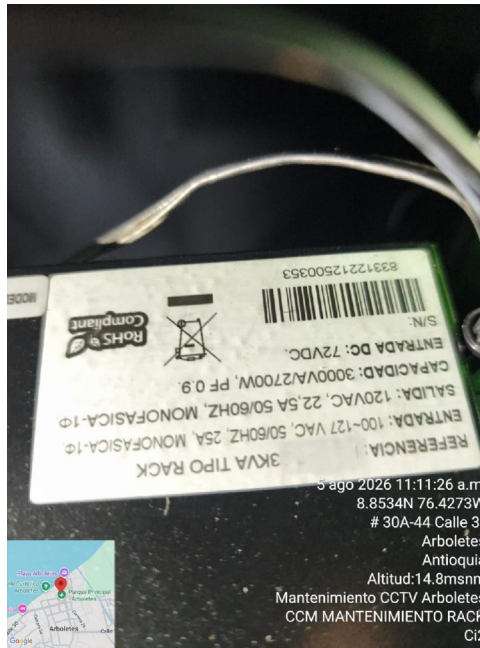
Foto UPS

| Estado UPS: | BUENO |

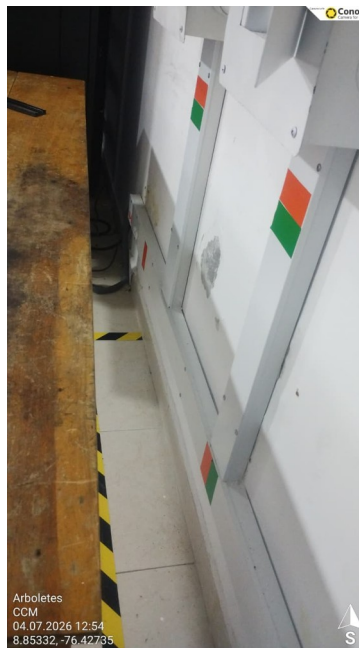
Foto SPT

| Observaciones SPT: | El SPT, es un sistema instalado por varilla de cobre y ésta se encuentra debajo de piso. |

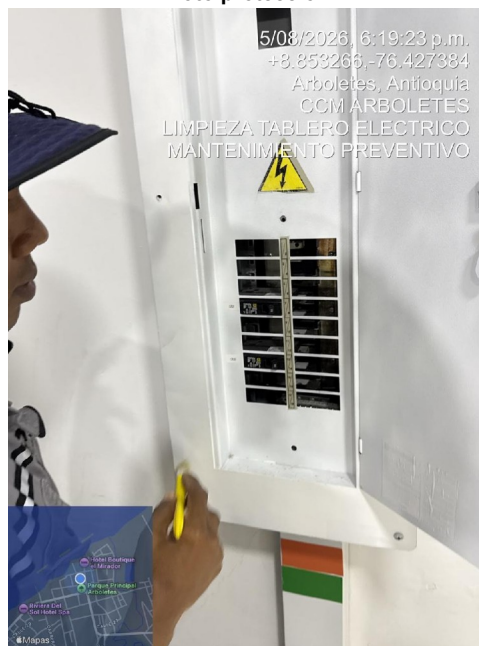
Foto protección

| Estado protección: | BUENO |

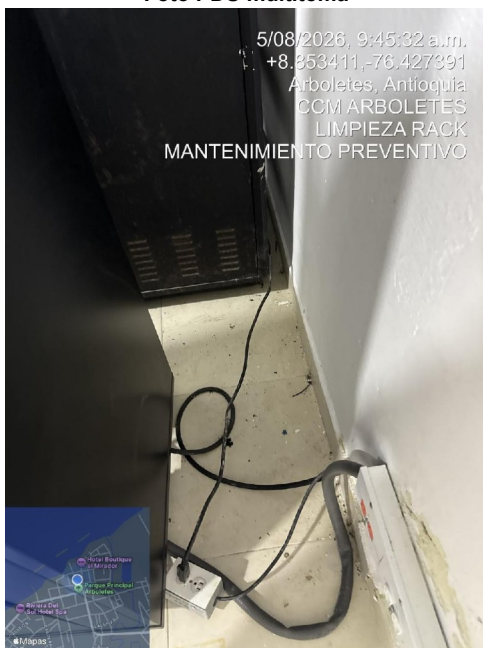
#### Foto PDU multitoma

| Estado PDU multitoma: | BUENO |

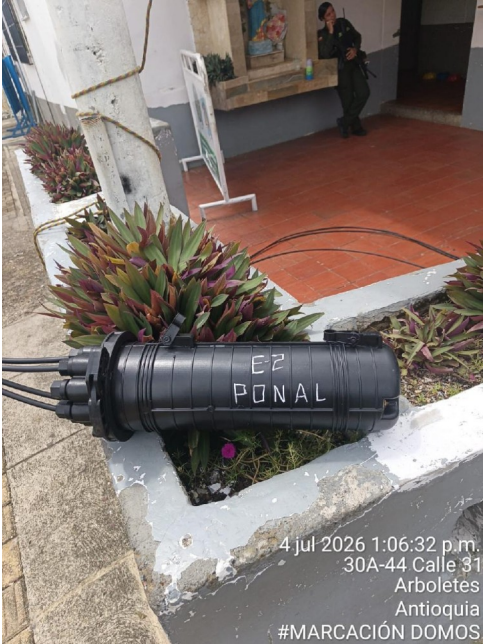
| <p><b>Foto fibra óptica</b></p> <p>4 jul 2026 1:06:32 p.m.<br/>30A-44 Calle 31<br/>Arboletes<br/>Antioquia<br/>#MARCACIÓN DOMOS</p> | |

| Estado fibra óptica: | BUENO |

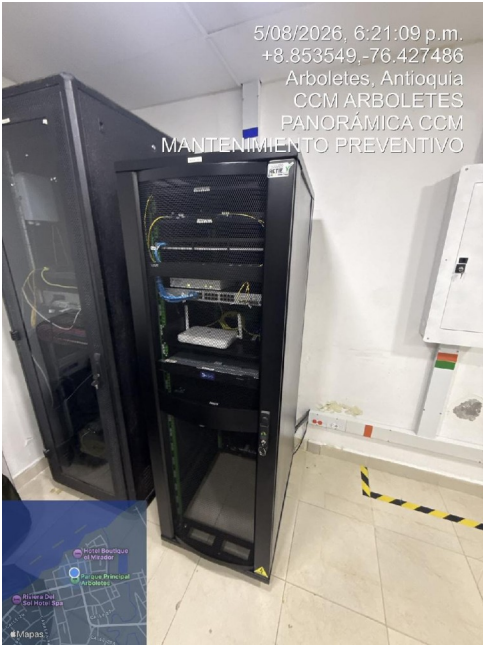
| <p><b>Foto ODF</b></p> <p>5/08/2026, 6:21:09 p.m.<br/>+8.853549,-76.427486<br/>Arboletes, Antioquia<br/>CCM ARBOLETES<br/>PANORÁMICA CCM<br/>MANTENIMIENTO PREVENTIVO</p> | |

| Estado ODF: | BUENO |

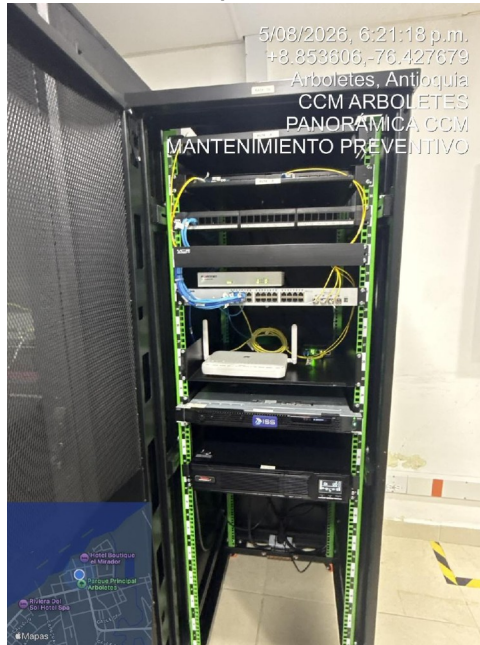
Foto patch cord

Existe patch cord: SI  
 Estado patch cord: BUENO

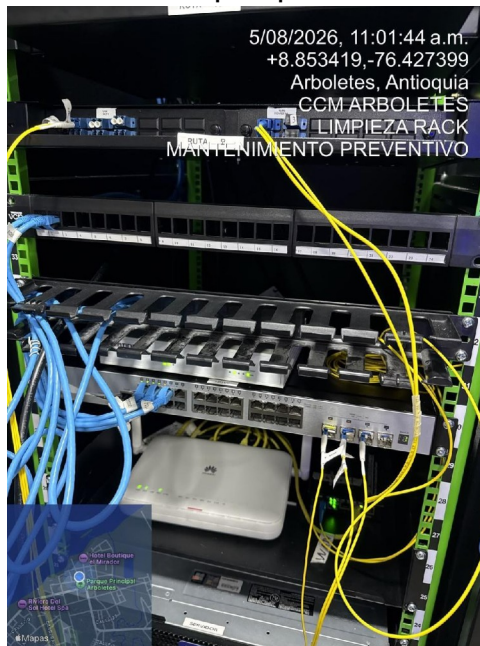
Foto patch panel

Existe patch panel: SI  
 Estado patch panel: BUENO

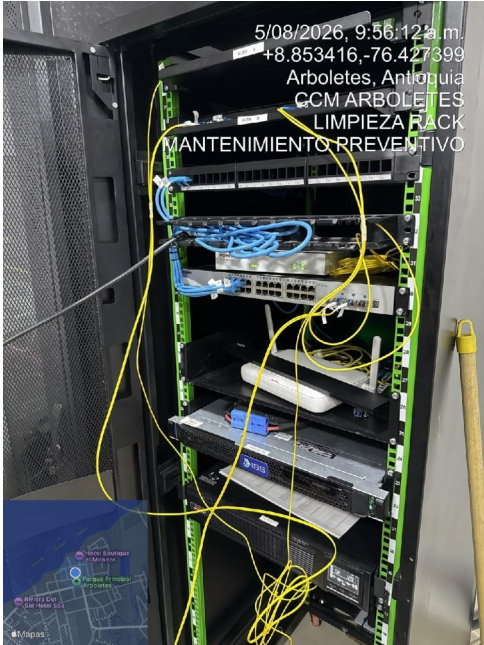
| <p align="center"><b>Foto organizador de cableado</b></p> | |

| Estado organizador de cableado: | BUENO |

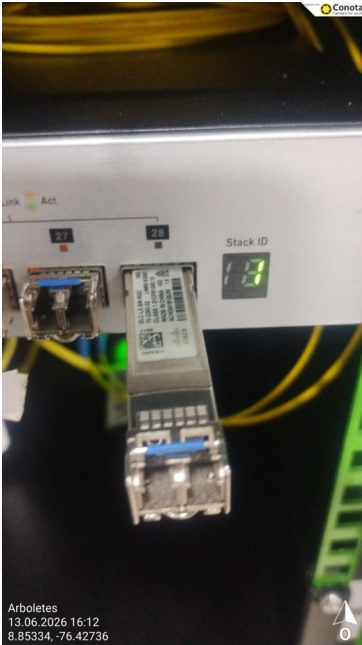
| <p align="center"><b>Foto módulo óptico</b></p> | |

| Estado módulo óptico: | BUENO |

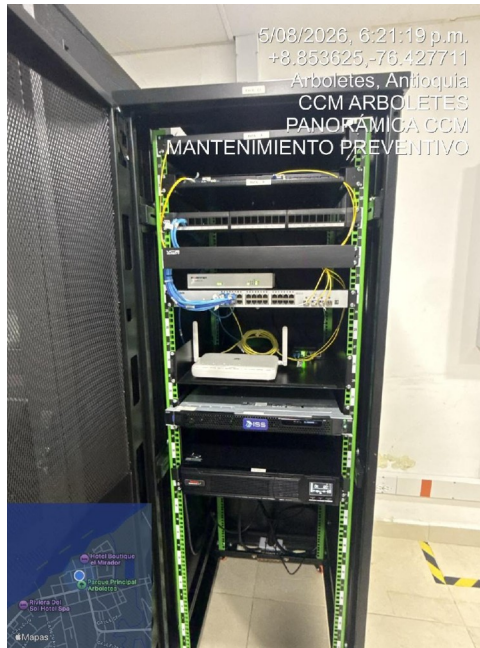
Foto switch

| Estado switch: | BUENO |

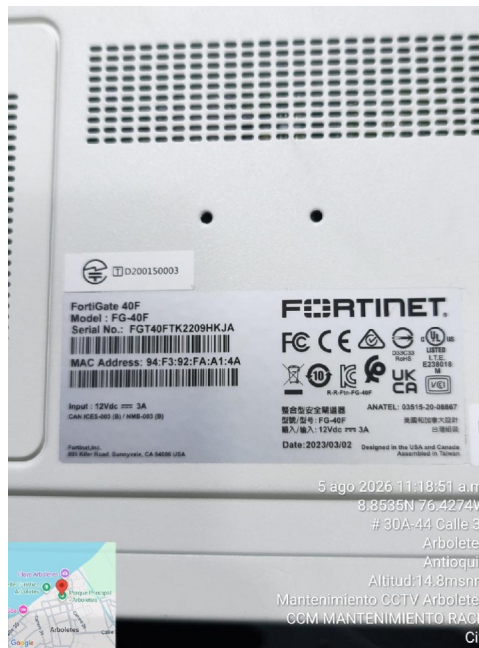
Foto firewall

BUENO

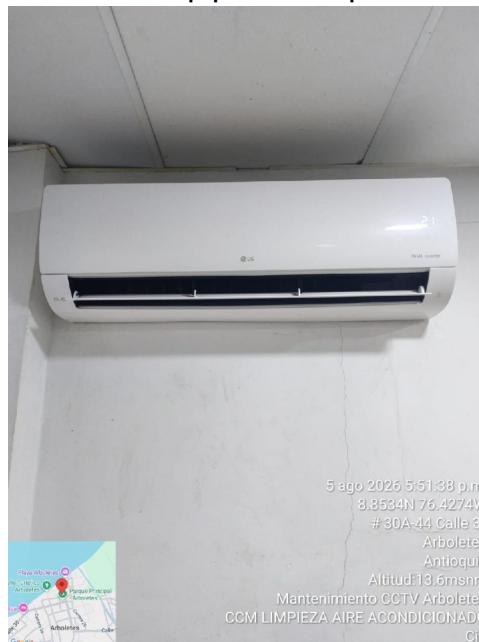
Foto equipo A/C mini split

| Estado equipo A/C mini split: | BUENO |

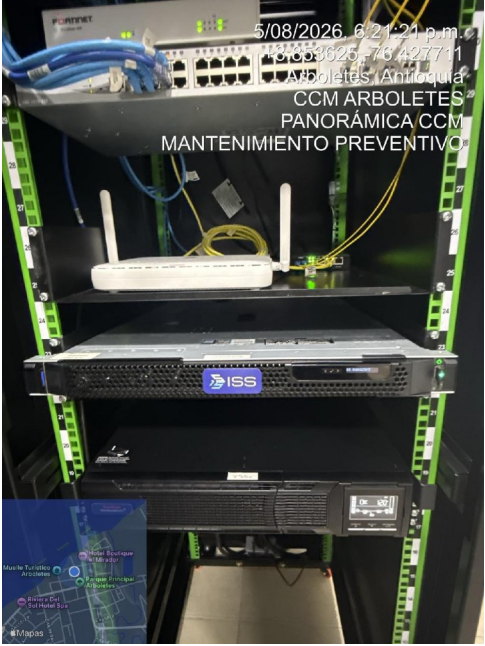
| <div>Foto servidor NVR</div> <div></div> | |

| Estado servidor NVR: | BUENO |

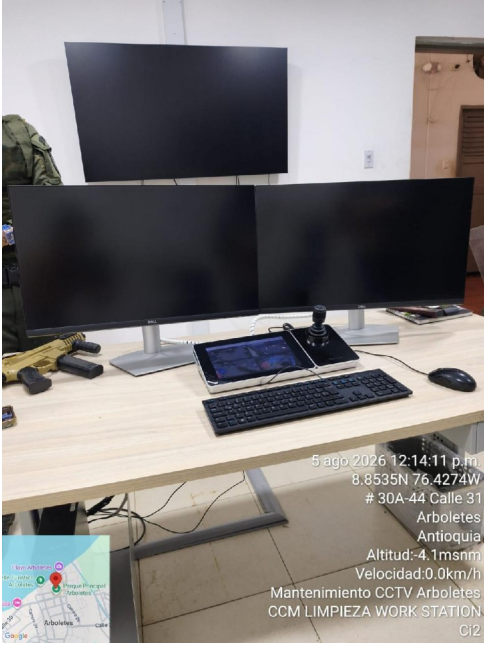
| <div>Foto monitor</div> <div></div> | |

| Estado monitor: | BUENO |

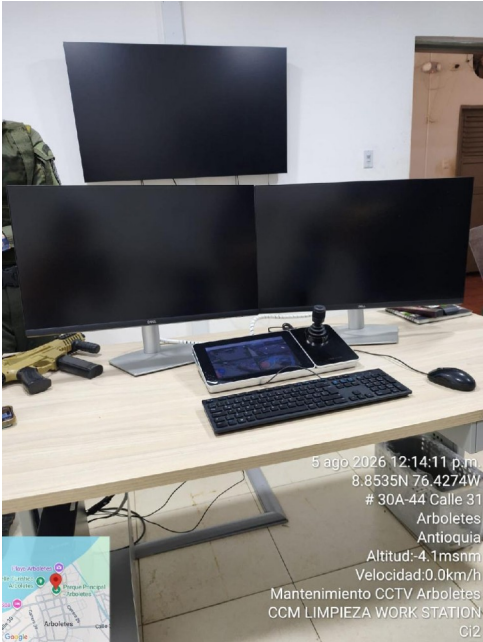
| Observaciones estación de trabajo: | La silla presenta deterioro por el mal uso, no existe mouse, se requiere conversor de mini displayport a hdmi, cable hdmi por 5 mestros para conectar la pantalla de videowall y el suministro y la instalación de un toma regulada para conectar la pantalla. |

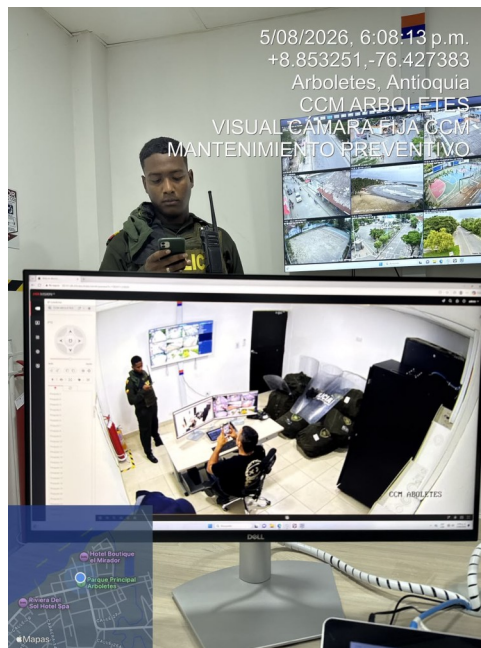
### Foto cerramiento

Estado cerramiento: BUENO

Observaciones cerramiento: Todo el lugar está completamente cerrado, solo existe la puerta.
