# FICHA TÉCNICA DIAGNÓSTICO MANTENIMIENTO Proyecto Tasa de Seguridad

| Contrato disponible | 167_2026 |

| Información Ubicación CCTV | PTZ Playa pescador, Mirador y muelle Turístico |

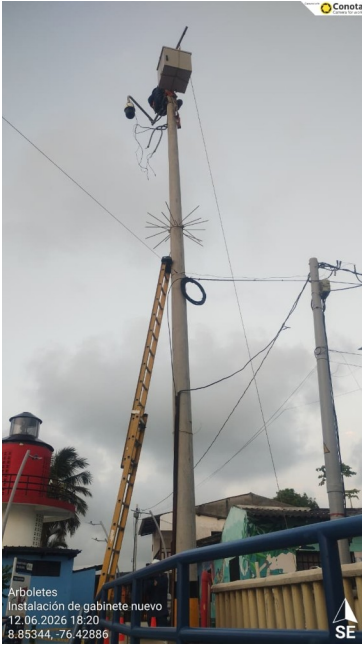
| Estado en el que se encuentra el anclaje: | BUENO |
| <p>Arboletes<br/>Instalación de gabinete nuevo<br/>12.06.2026 18:20<br/>8.85344, -76.42886</p> | |

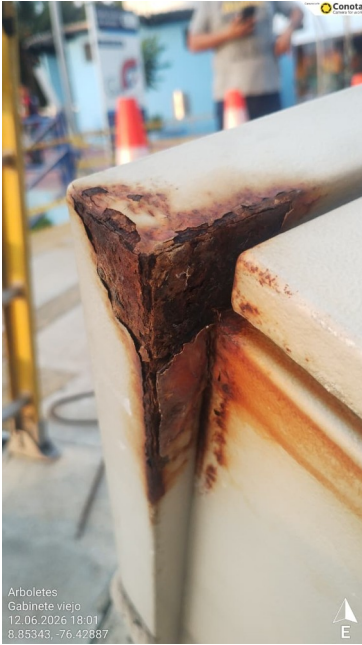
| Existe Gabinete Metálico: | REGULAR |
| <p>Arboletes<br/>Gabinete viejo<br/>12.06.2026 18:01<br/>8.85343, -76.42887</p> | |

| Observaciones Gabinete: | Se requiere cambio de gabinete |

| Ingrese observaciones generales y detalles identificados en el proceso de diagnostico | Gabinete en mal estado, se requiere el retiro de dicho gabinete, el suministro y la instalación de un gabinete nuevo |

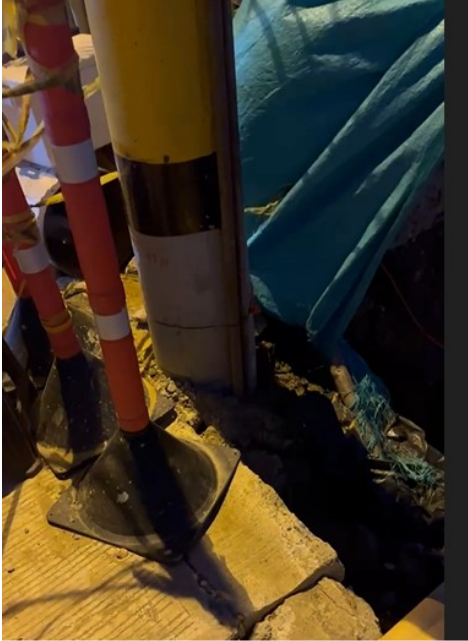
| Estado Caja 50x50: | REGULAR |
| Observaciones Infraestructura Subterránea: | Con la construcción del Malecon, destruyeron la caja y todo quedó bajo el |

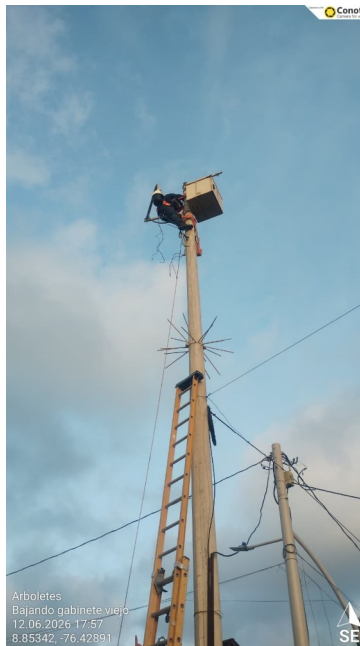
| Estado Brazo de Soporte: | BUENO |

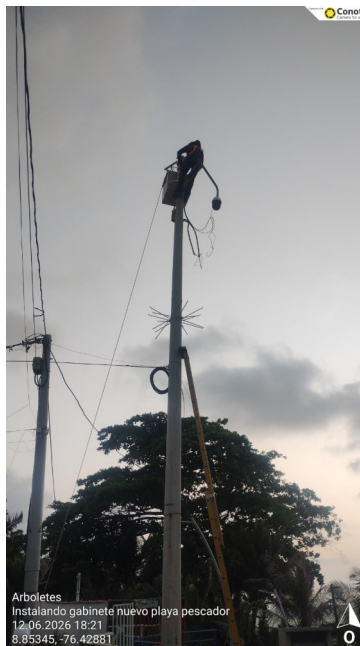
Foto Cables

BUENO

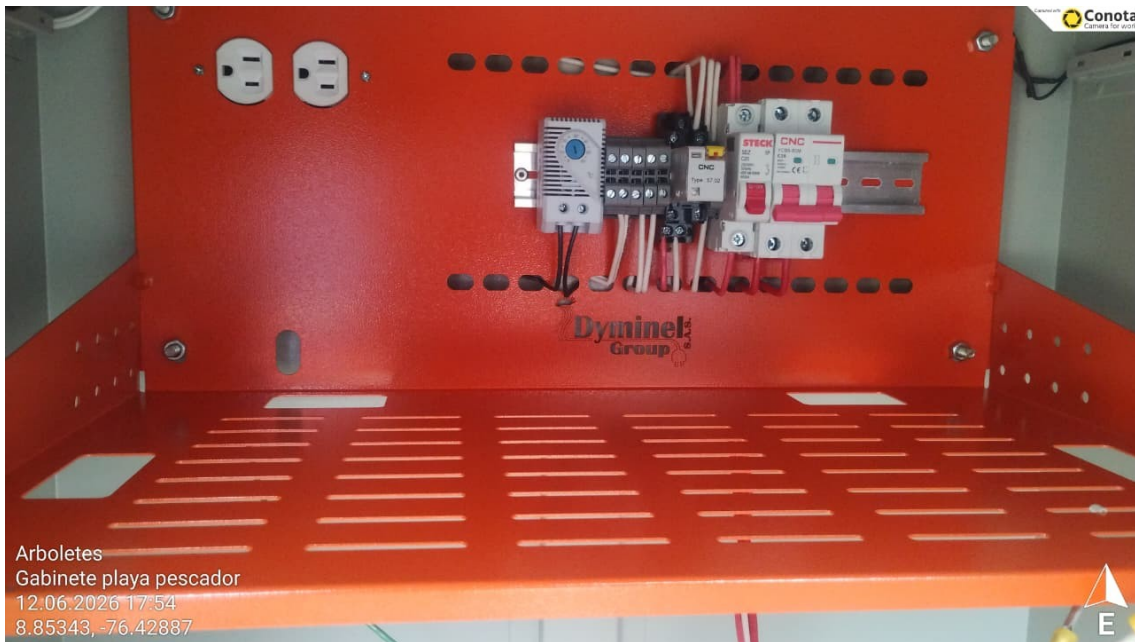
Foto Tablero Breaker

BUENO

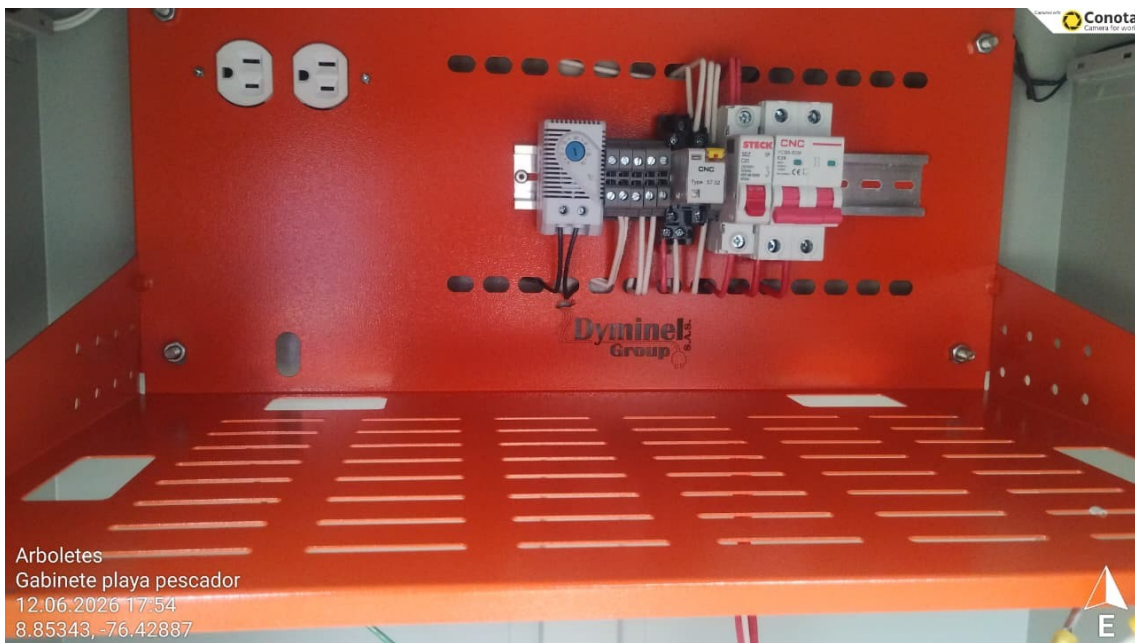
Foto Breaker

| Estado Breaker: | BUENO |

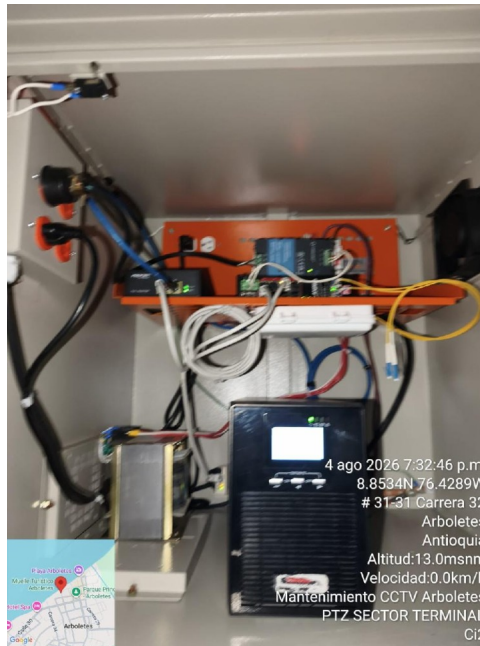
Foto Transformador Reductor

| Estado Transformador Reductor: | BUENO |

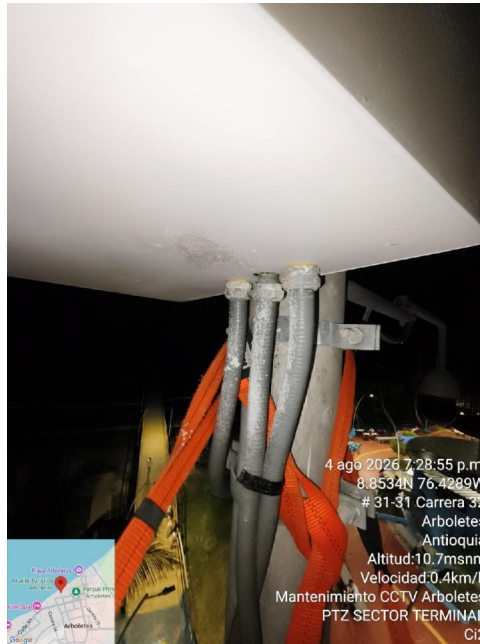
Foto Coraza

| Estado Coraza: | BUENO |

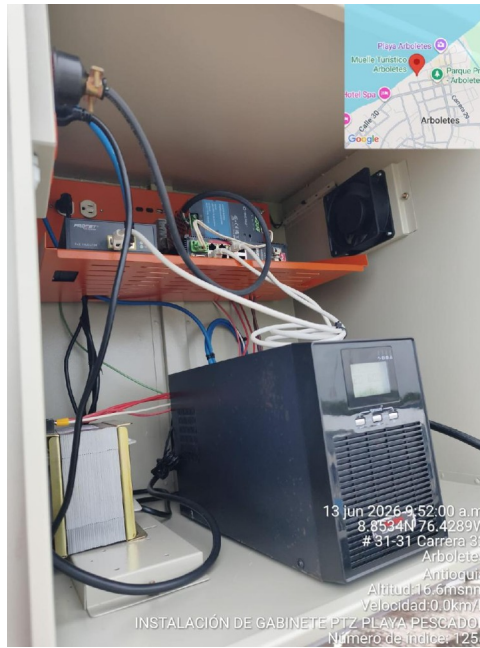
Foto UPS

| Estado UPS: | BUENO |

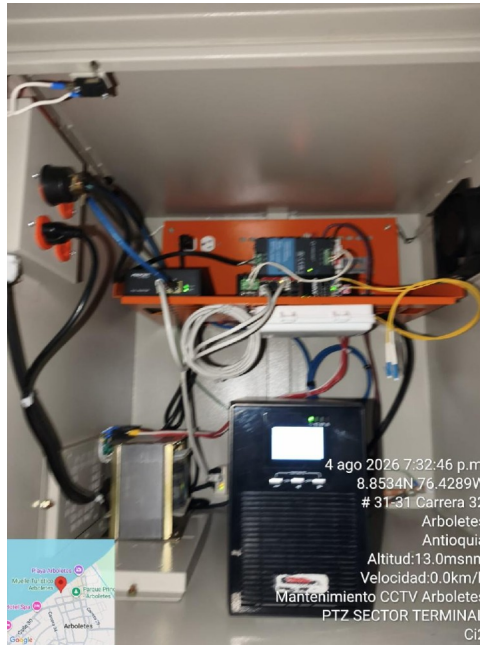
Foto Baterías UPS

| Estado Baterías UPS: | BUENO |

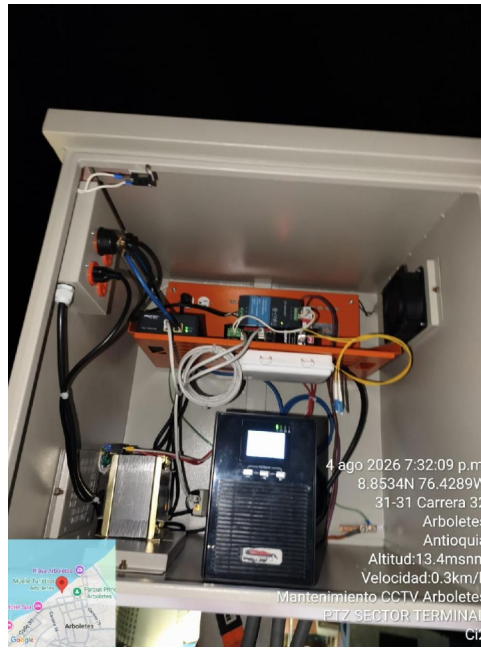
Foto SPT

| Estado SPT: | BUENO |

| Observaciones SPT: | El SPT, no se visualiza al pie del poste por lo que quedó debajo del |

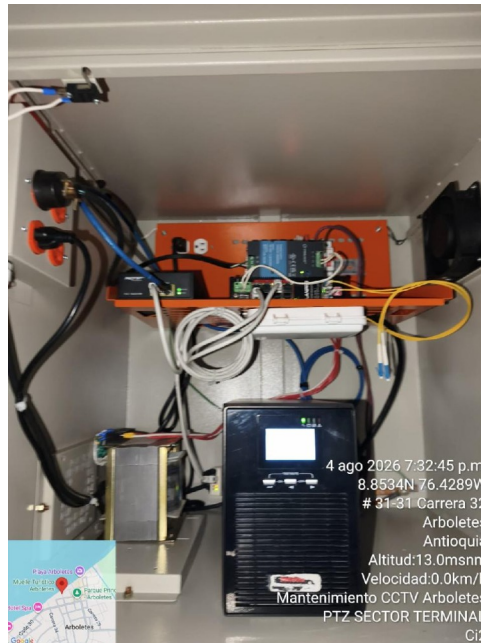
Foto Toma 125 V

| Estado Toma 125 V: | BUENO |

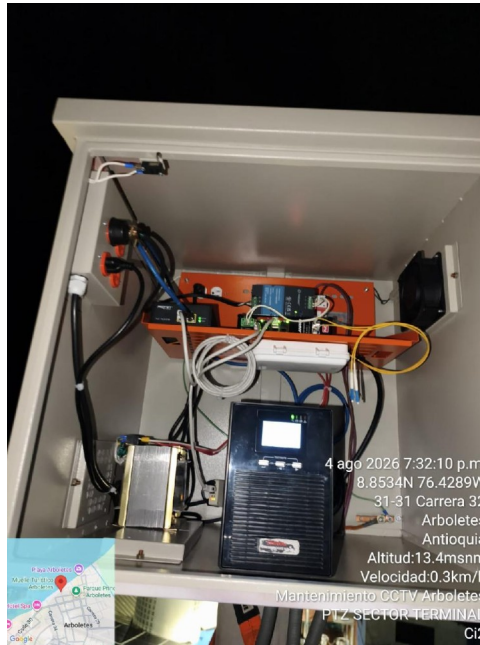
| Estado Fibra Óptica: | BUENO |

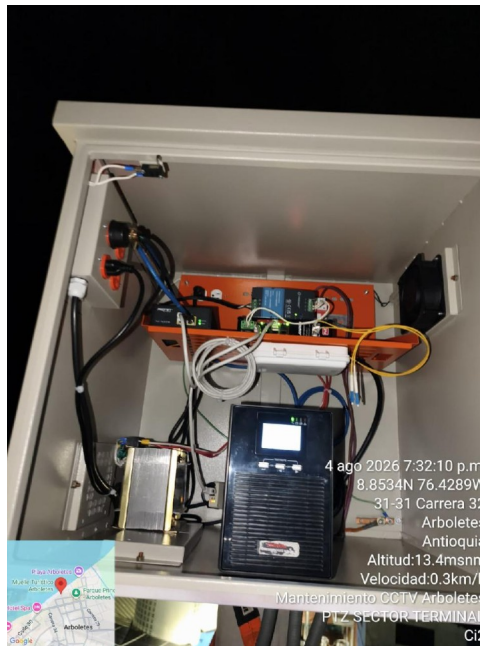
| Estado Patch Cord: | BUENO |

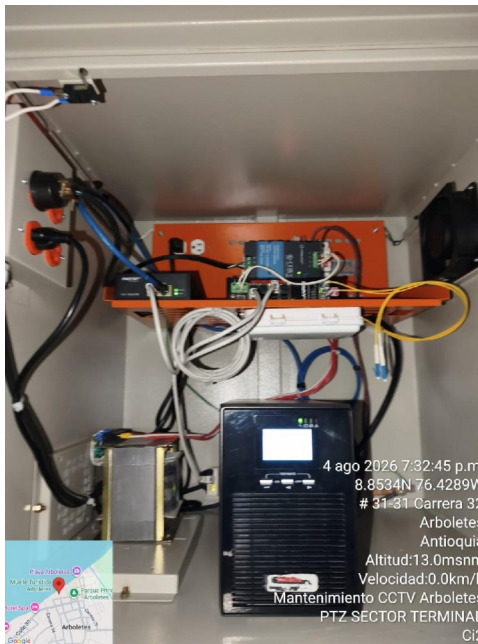
| Estado Módulo Óptico: | BUENO |

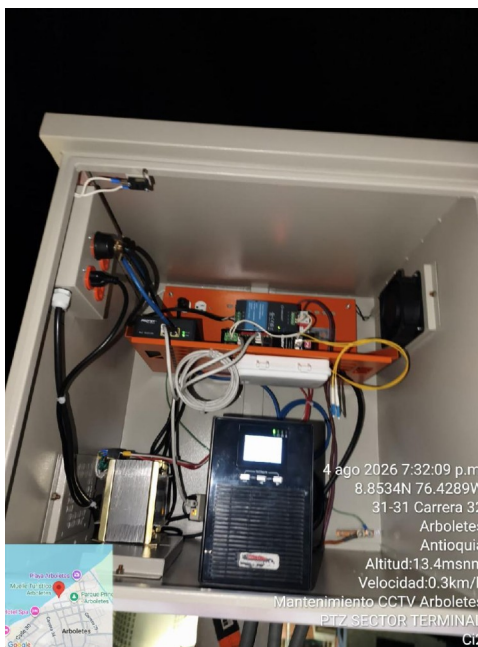
| Estado Switch: | BUENO |

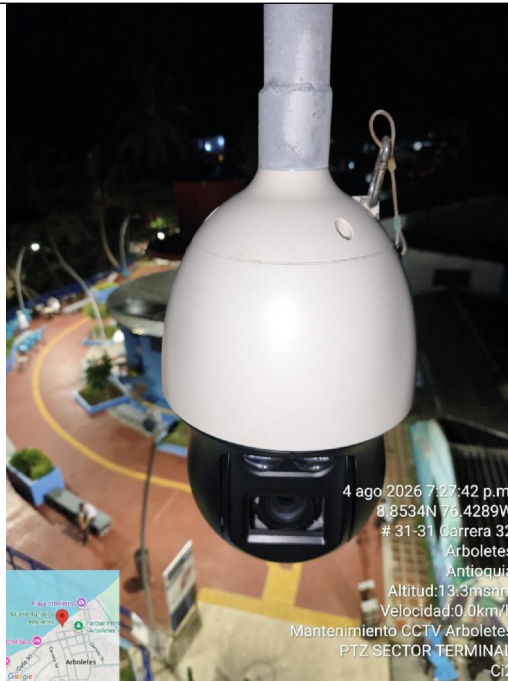
| Estado de la cámara | BUENO |
