# FICHA TÉCNICA DIAGNÓSTICO MANTENIMIENTO Proyecto Tasa de Seguridad

| Fecha diagnóstico | 07/08/2026 |
| Dirección del punto / sector | Calle 20 20 2-40, Caramanta, Antioquia |

| Información Ubicación CCTV | PVV 3 Fachada Parque |

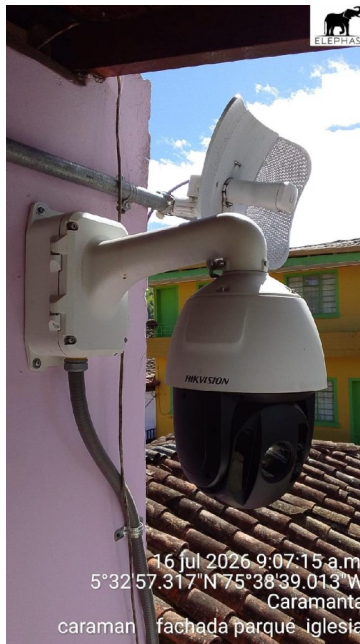
| ANCLAJE | |
|---|---|
| Estado en el que se encuentra el anclaje: | BUENO |

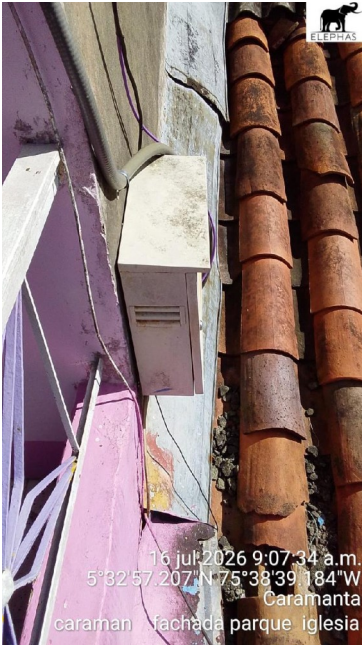
| <p>Foto Coraza</p> <p>16 jul 2026 9:07:34 a.m.<br/>5°32'57.207"N 75°38'39.184"W<br/>Caramanta<br/>caraman fachada parque iglesia</p> | |

| Estado Coraza: | BUENO |

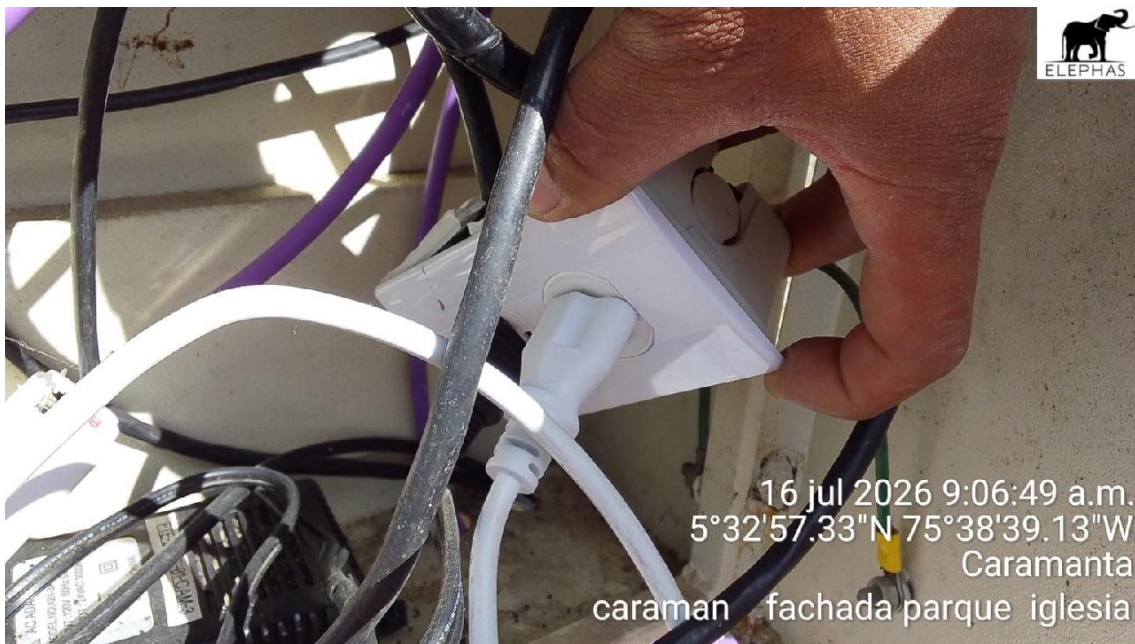
Foto Toma 125 V

| Estado Toma 125 V: | REGULAR |

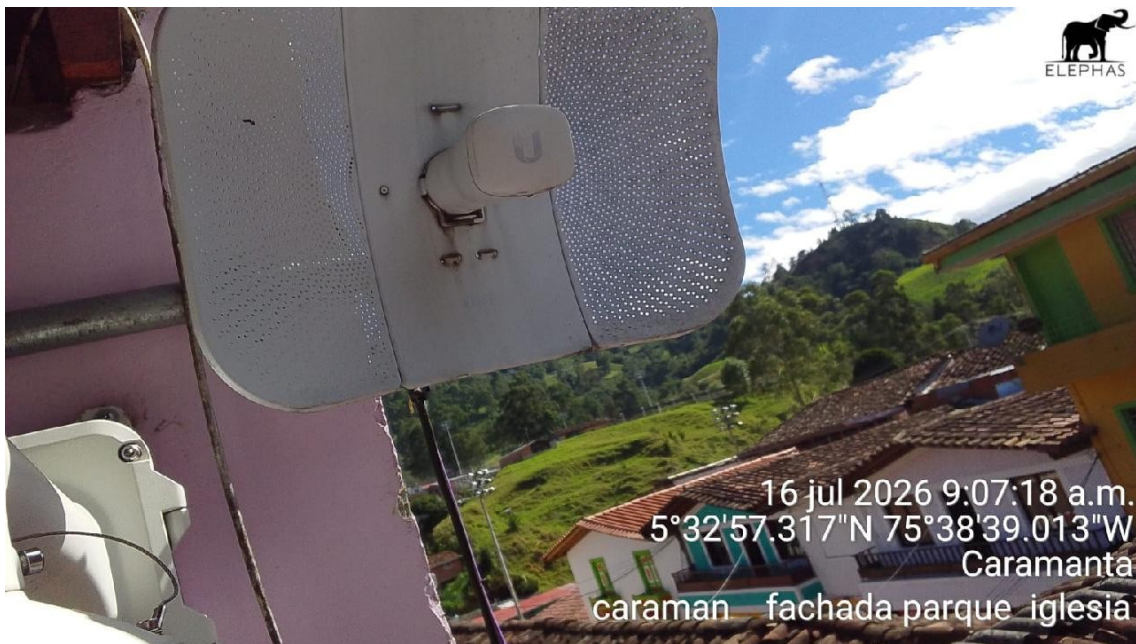
| Estado Equipo TX/RX: | BUENO |
