## 1. LOCALIZACIÓN DEL DIAGNÓSTICO

| Municipio | Caramanta |

| El mantenimiento tiene relacion con cual componente: | CCTV |
| Información Ubicación CCTV | PVV 4 |

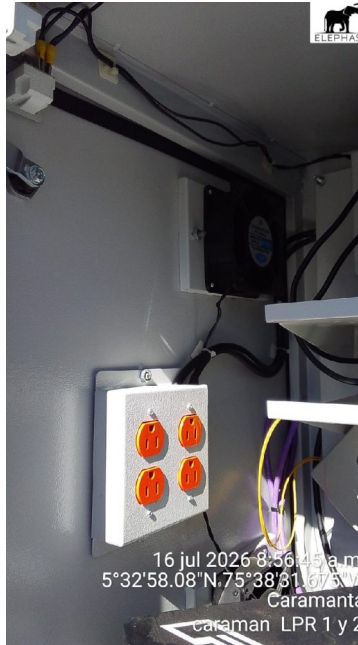
Foto Toma 125 V

| Estado Toma 125 V: | BUENO |

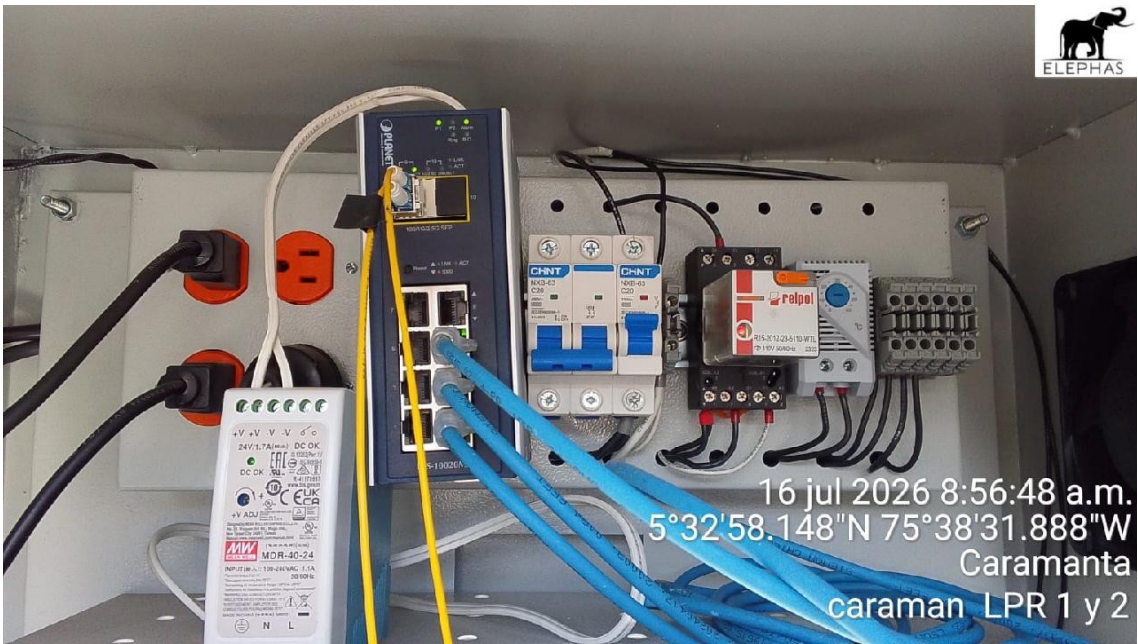
| Estado Switch: | BUENO |

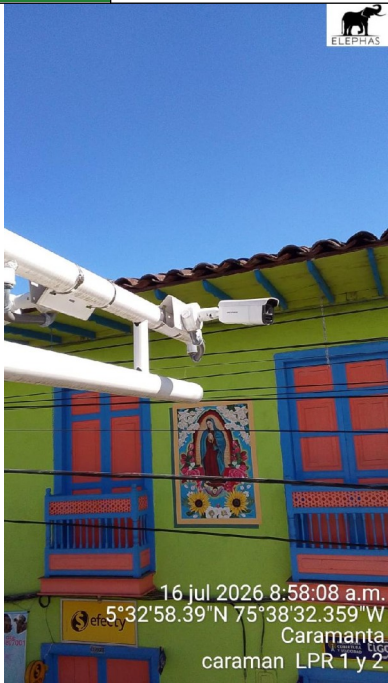
| | CÁMARA EXISTENTE 1 |

| Estado de la cámara | BUENO |
