## 1. LOCALIZACIÓN DEL DIAGNÓSTICO

| Municipio | Salgar |

| El mantenimiento tiene relación con cuál componente: | CCM |
| Información ubicación CCM: | Estación de Policía |

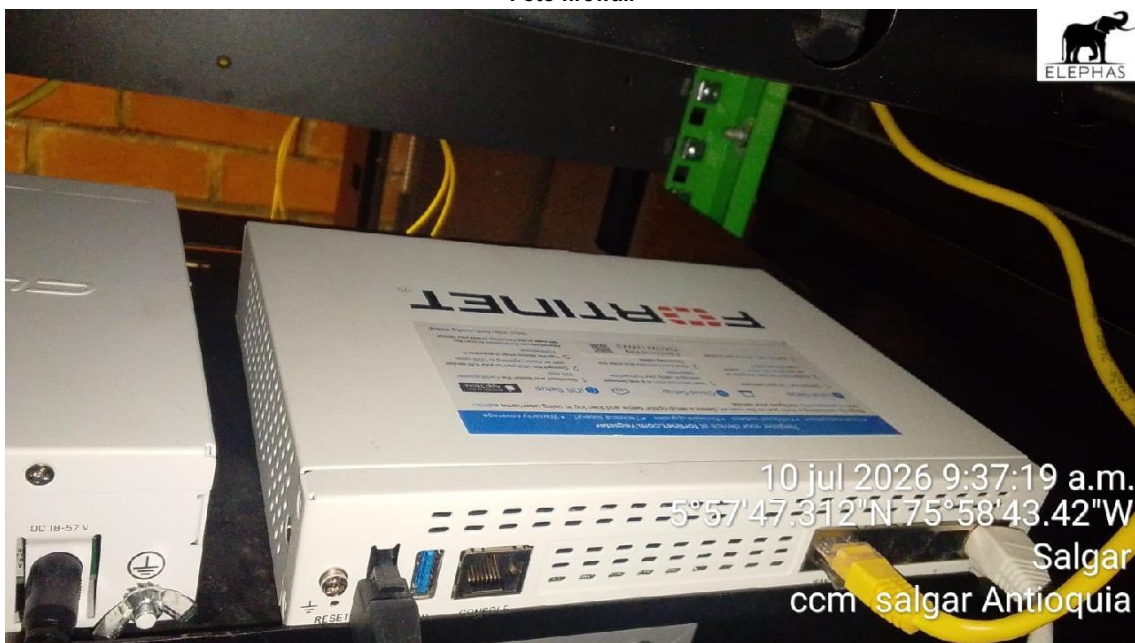
Foto firewall

| Estado firewall: | BUENO |

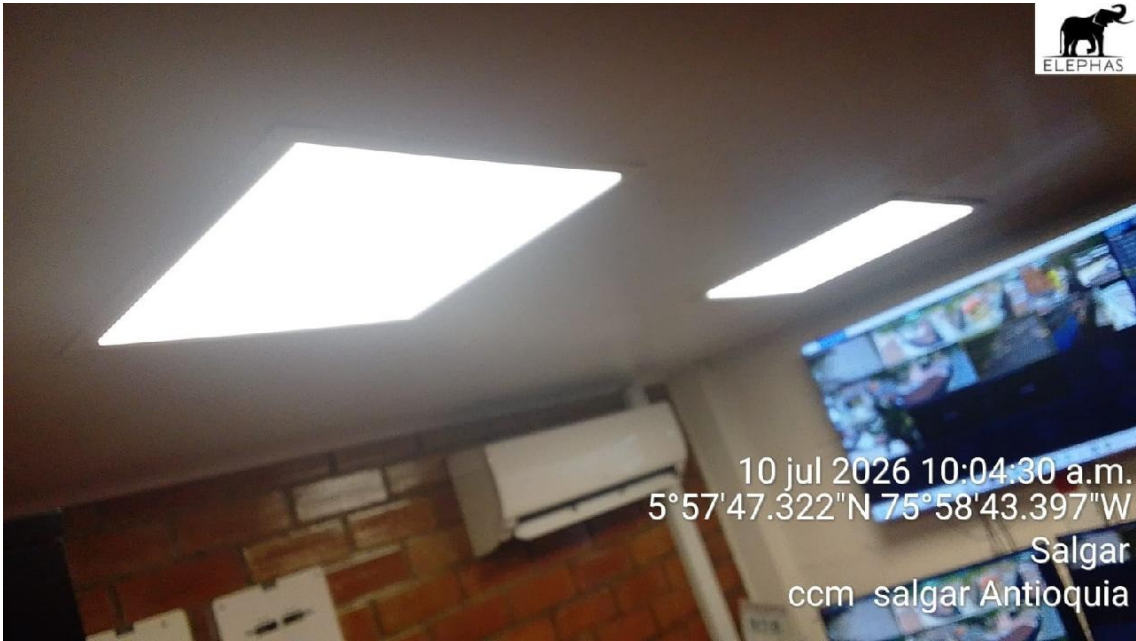
| Foto luminarias | |

| Estado luminarias: | BUENO |

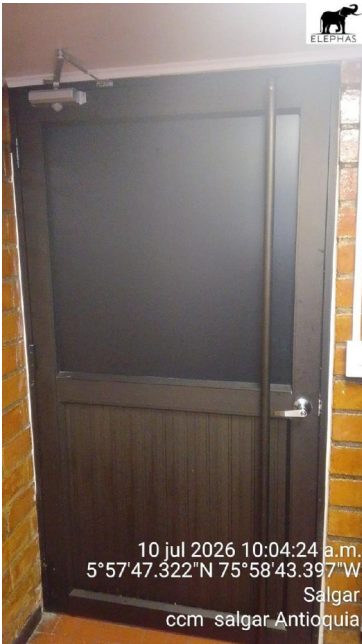
| Foto puertas | |

| Estado puertas: | BUENO |

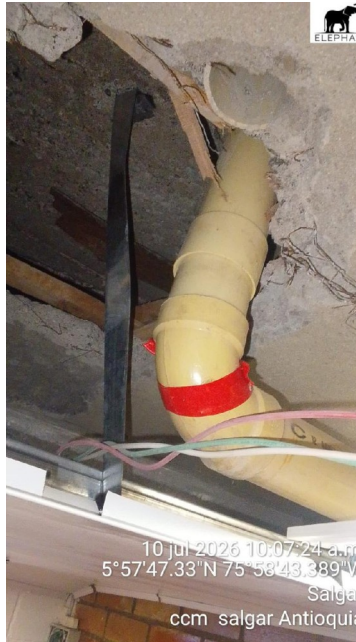
Foto cerramiento

| Estado cerramiento: | BUENO |

| Observaciones cerramiento: | Presenta fugas en la parte superior del techo |
