| Operador | ELEPHAS SAS |
| Contrato disponible | 166_2026 |

| El mantenimiento tiene relacion con cual componente: | CCTV |
| Información Ubicación CCTV | PVV 5 LPR SALIDA BOMBA |

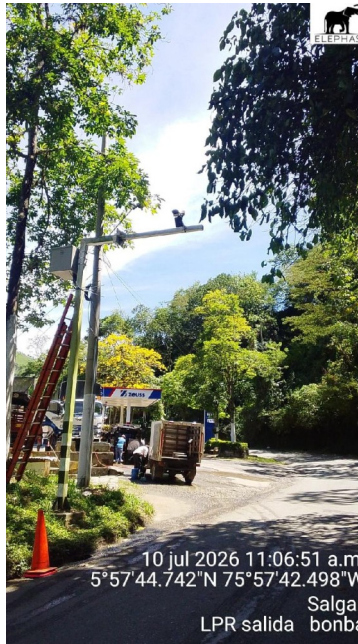
| ANCLAJE | |
|---|---|
| Estado en el que se encuentra el anclaje: | BUENO |

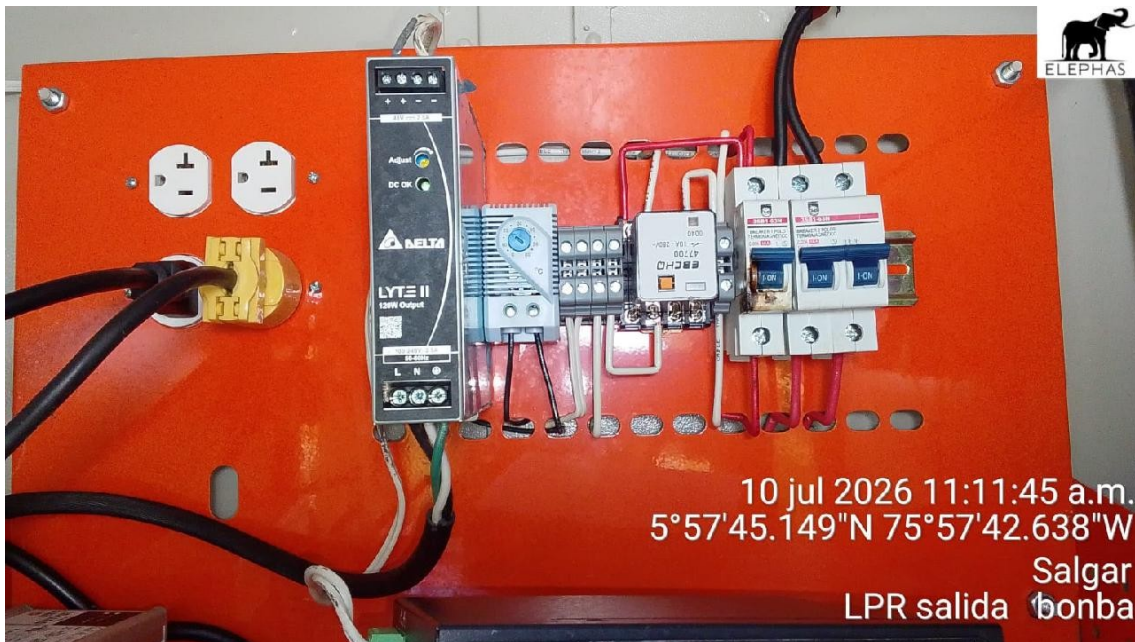
Foto Cables

| Estado Cables: | BUENO |

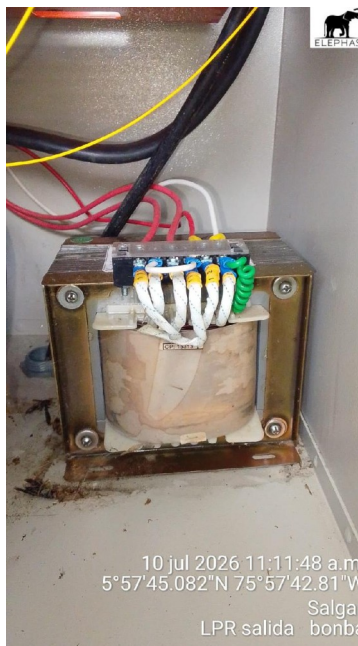
Foto Transformador Reductor

| Estado Transformador Reductor: | BUENO |

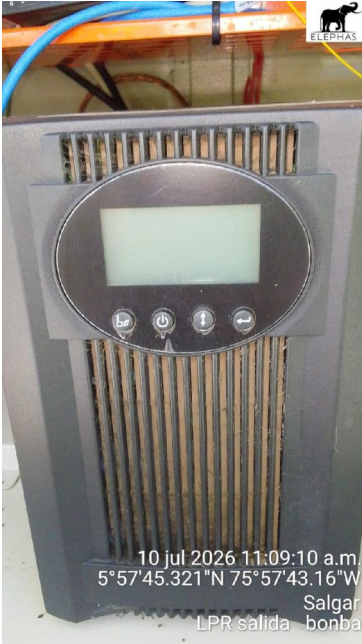
| Foto UPS | |

| Estado UPS: | BUENO |

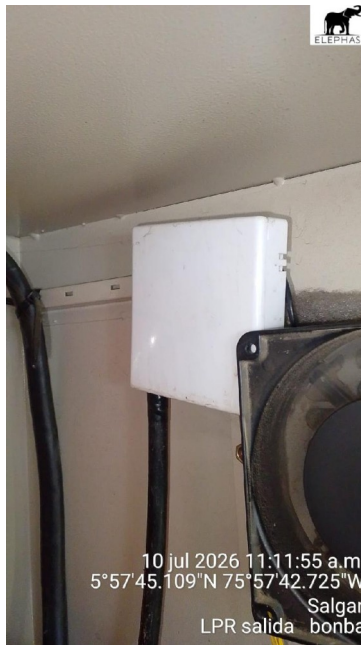
| Estado Fibra Óptica: | BUENO |

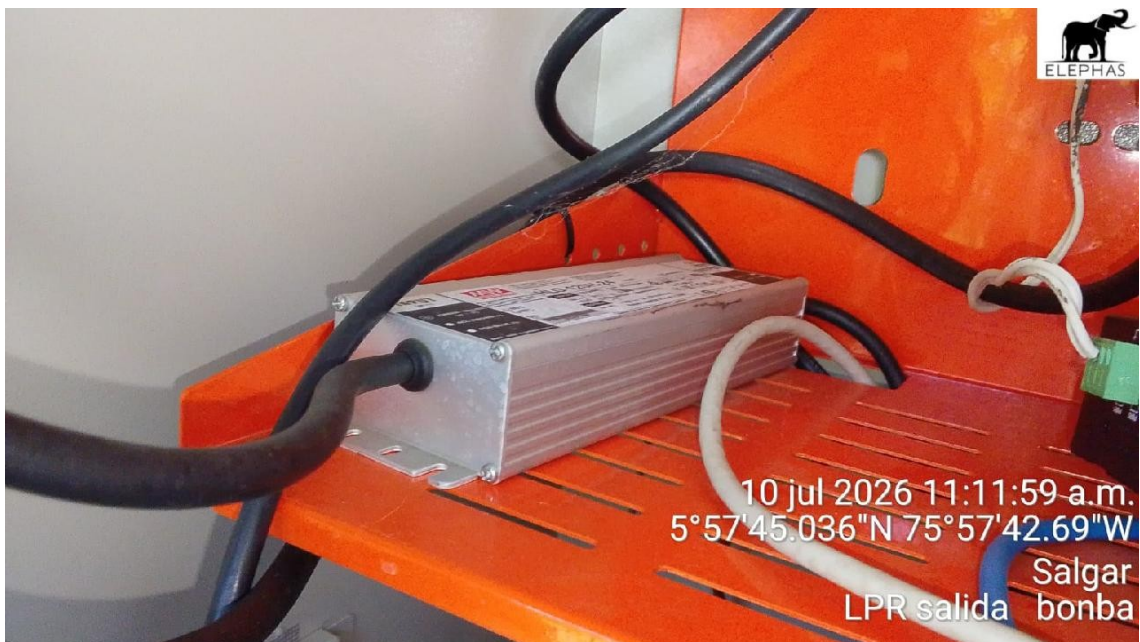
| Estado Inyector PoE: | BUENO |

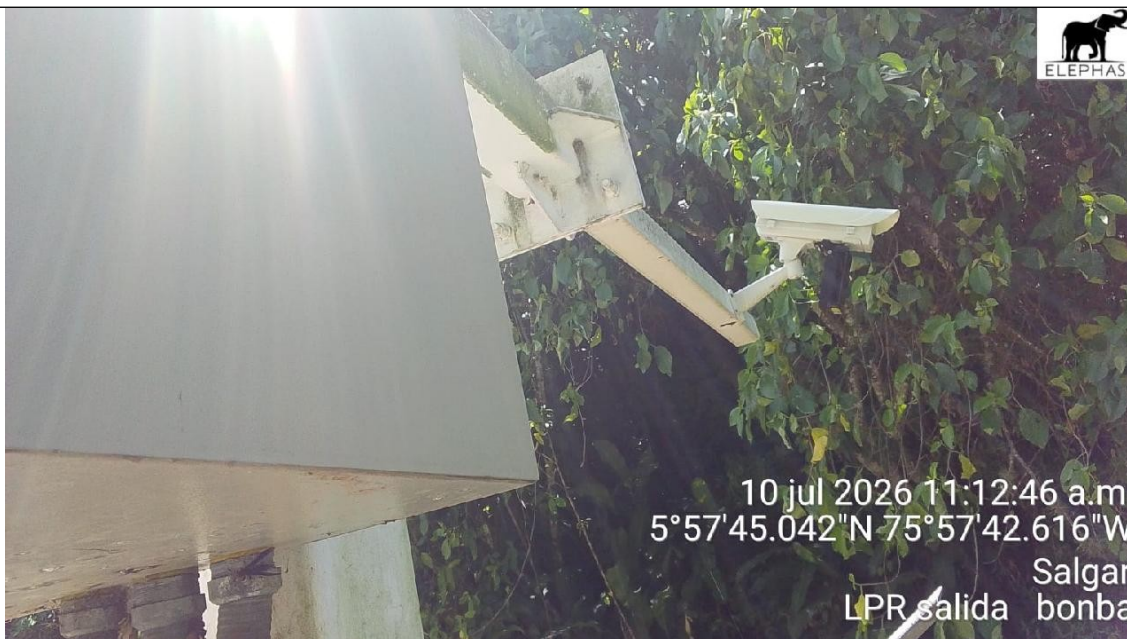
| Estado de la cámara | BUENO |
