| Contrato disponible | 166_2026 |

## 1. LOCALIZACIÓN DEL DIAGNÓSTICO

| El mantenimiento tiene relacion con cual componente: | CCTV |
| Información Ubicación CCTV | PVV 1 LPR SALIDA LA HABANA |

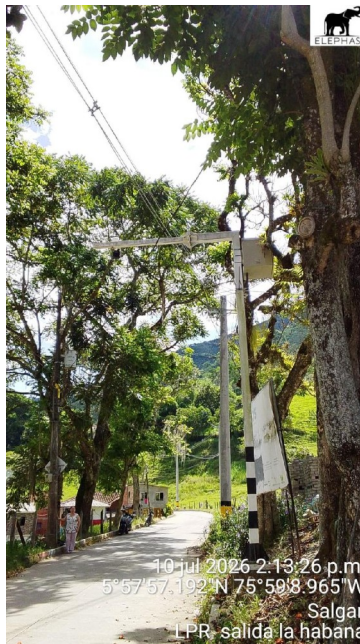
| Estado en el que se encuentra el anclaje: | BUENO |

Requiere Cambio de anclaje:

NO

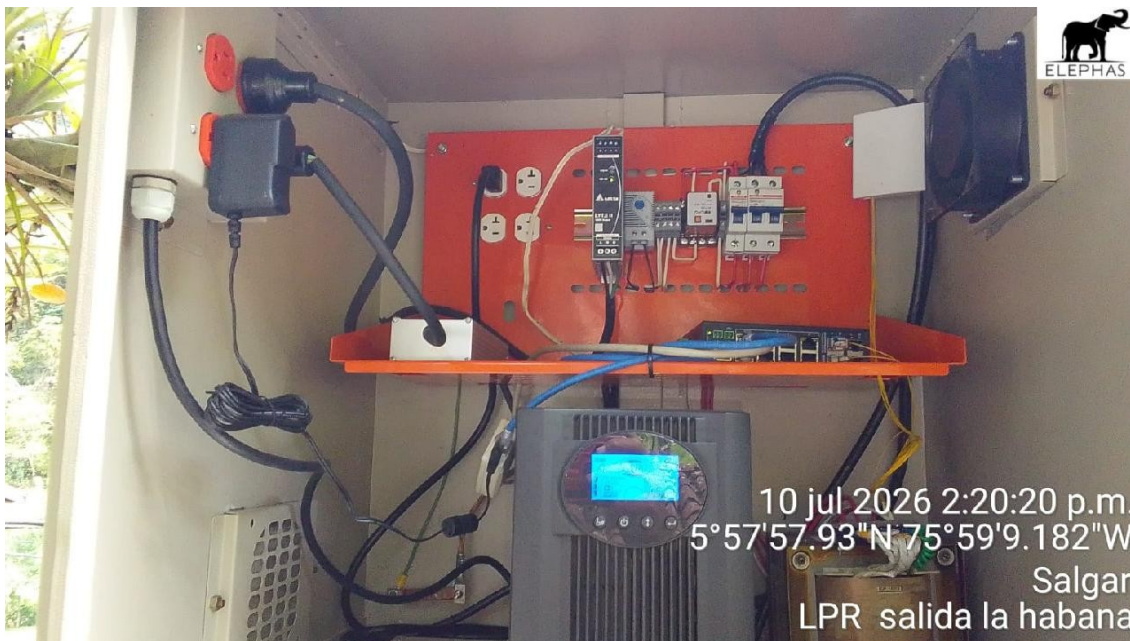
Existe Gabinete Metálico:

BUENO

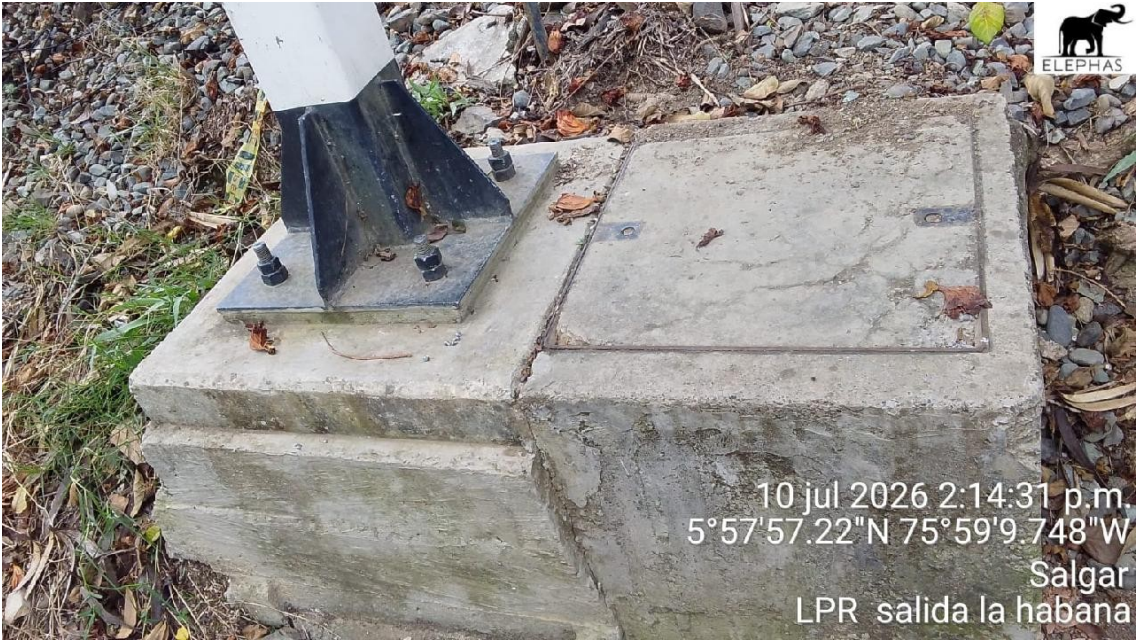
10 jul 2026 2:14:31 p.m.  
5°57'57.22"N 75°59'9.748"W  
Salgar  
LPR salida la habana

| Estado Caja 50x50: | BUENO |

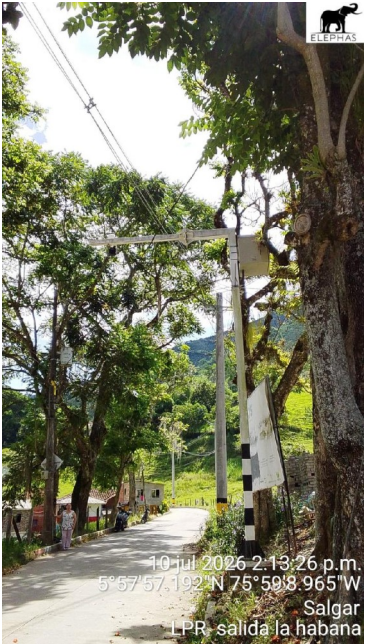
10 jul 2026 2:13:26 p.m.  
5°57'57.192"N 75°59'8.965"W  
Salgar  
LPR salida la habana

| Existe Corona Antiescalatoria: | BUENO |

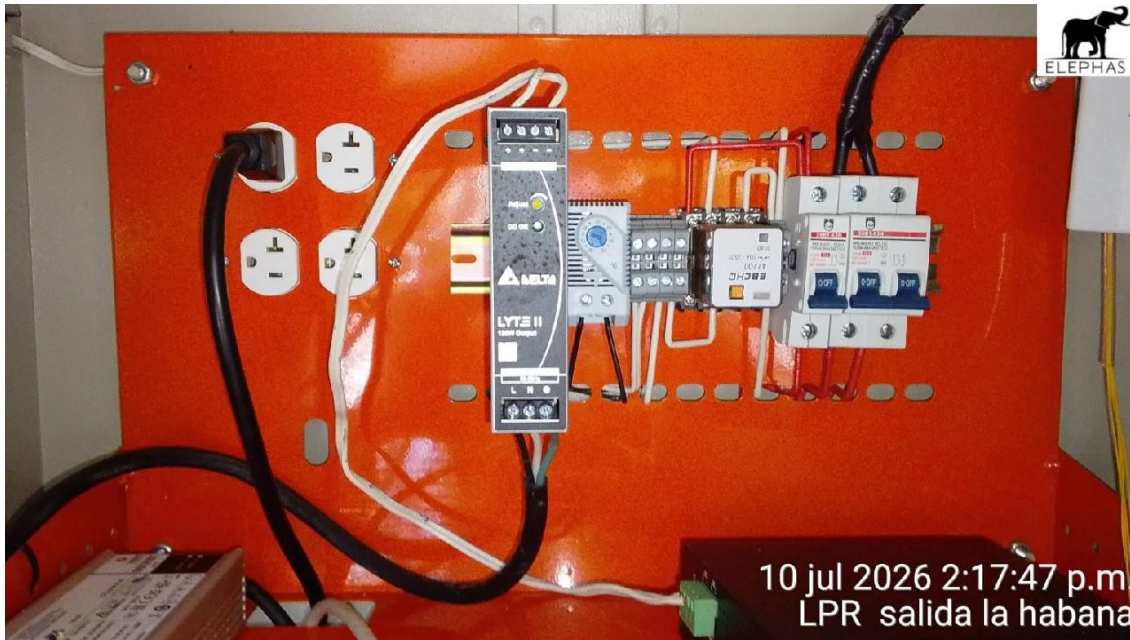
Foto Cables

| Estado Cables: | BUENO |

| Requiere Cables: | SI |
| Tipo de cable requerido: | UTP_6 |
| Cantidad Cable UTP Cat. 6 (ml): | 40 |
| Observaciones Cables: | Se necesita 40 metros para comunicar el Rack existente con el gabinete para |

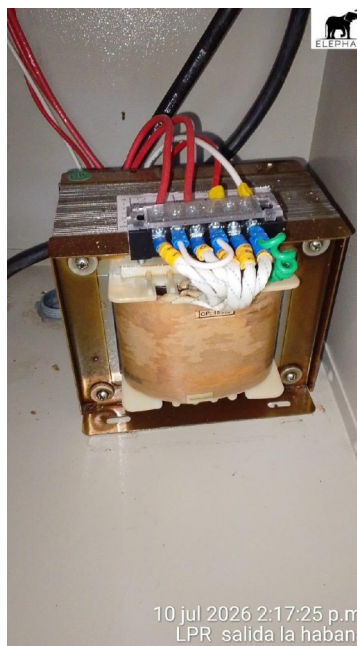
Foto Transformador Reductor

| Estado Transformador Reductor: | BUENO |

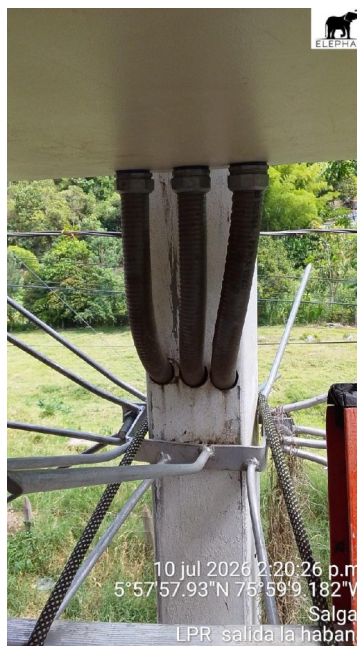
Foto Coraza

| Estado Coraza: | BUENO |

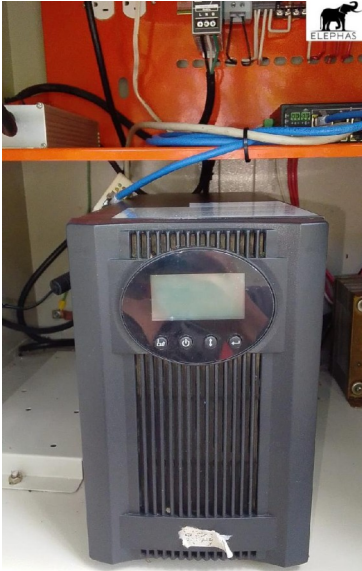
| <p>Foto UPS</p> <p>10 jul 2026 2:17:14 p.m.<br/>LPR salida la habana</p> | |

| Estado UPS: | BUENO |

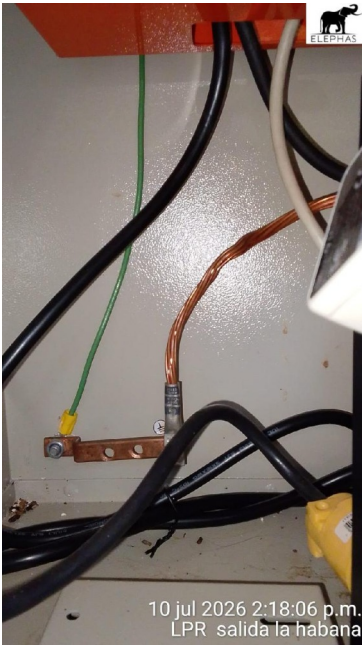
| <p>Foto SPT</p> <p>10 jul 2026 2:18:06 p.m.<br/>LPR salida la habana</p> | |

| Estado SPT: | BUENO |

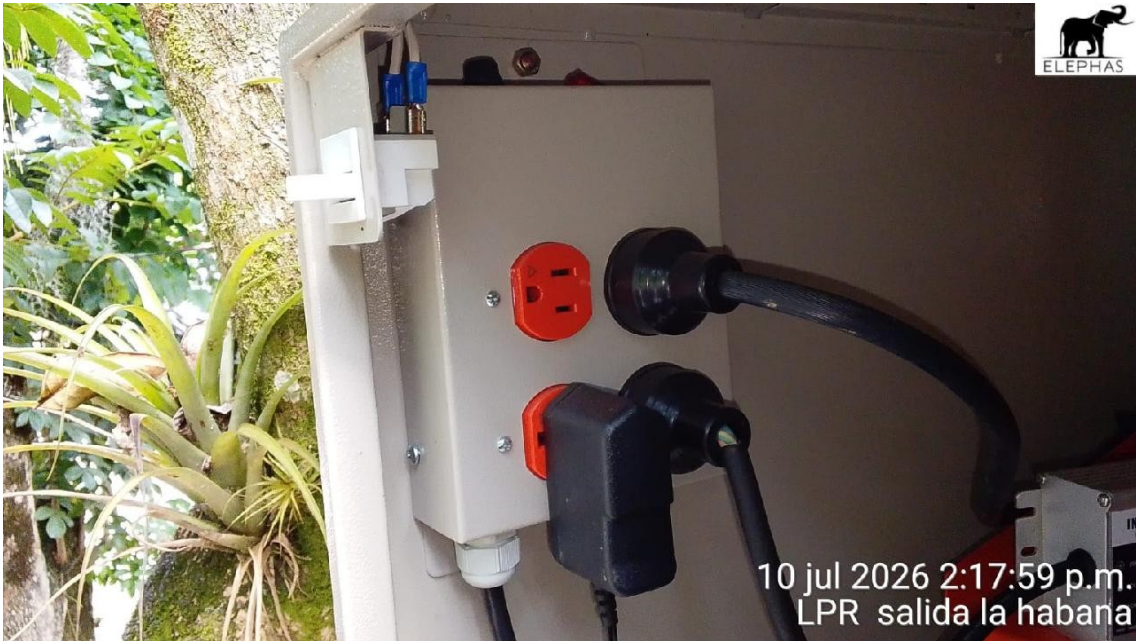
Foto Toma 125 V

| Estado Toma 125 V: | BUENO |

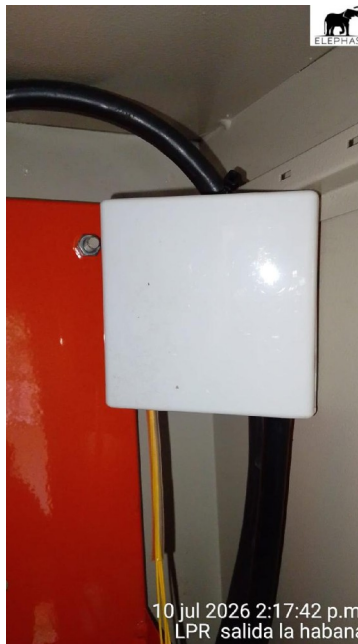
| Estado Fibra Óptica: | BUENO |

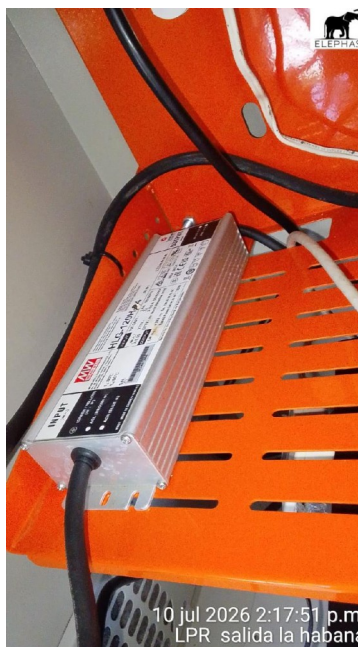
| Estado Inyector PoE: | BUENO |

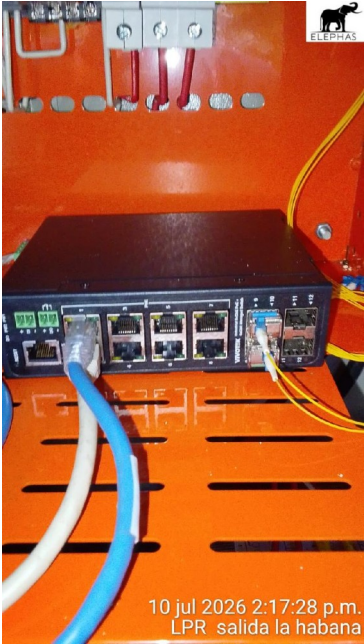
| Estado Switch: | BUENO |

| Requiere Switch: | SI |
| Tipo de Switch requerido: | SW_8P |
| Cantidad Switch (un): | 1 |
| Observaciones Switch: | Se requiere de un Switch para el EES Julio restrepo, es necesario para |

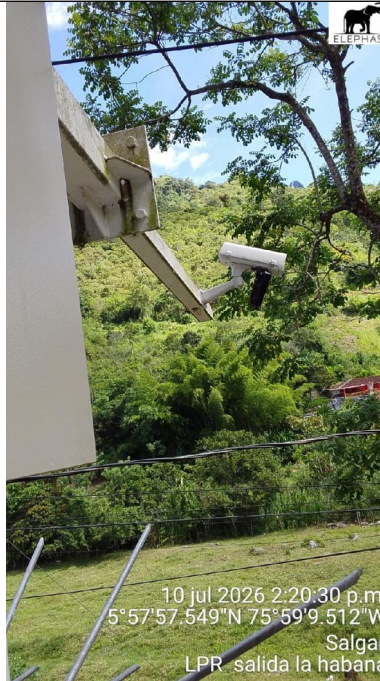
| Tipo de cámara | LPR |
| Estado de la cámara | BUENO |
