# FICHA TÉCNICA DIAGNÓSTICO MANTENIMIENTO Proyecto Tasa de Seguridad

| Vereda / sector | MONTEBELLO ABAJO |

| El mantenimiento tiene relacion con cual componente: | CCTV |
| Información Ubicación CCTV | PVV 2 DANUBIO |

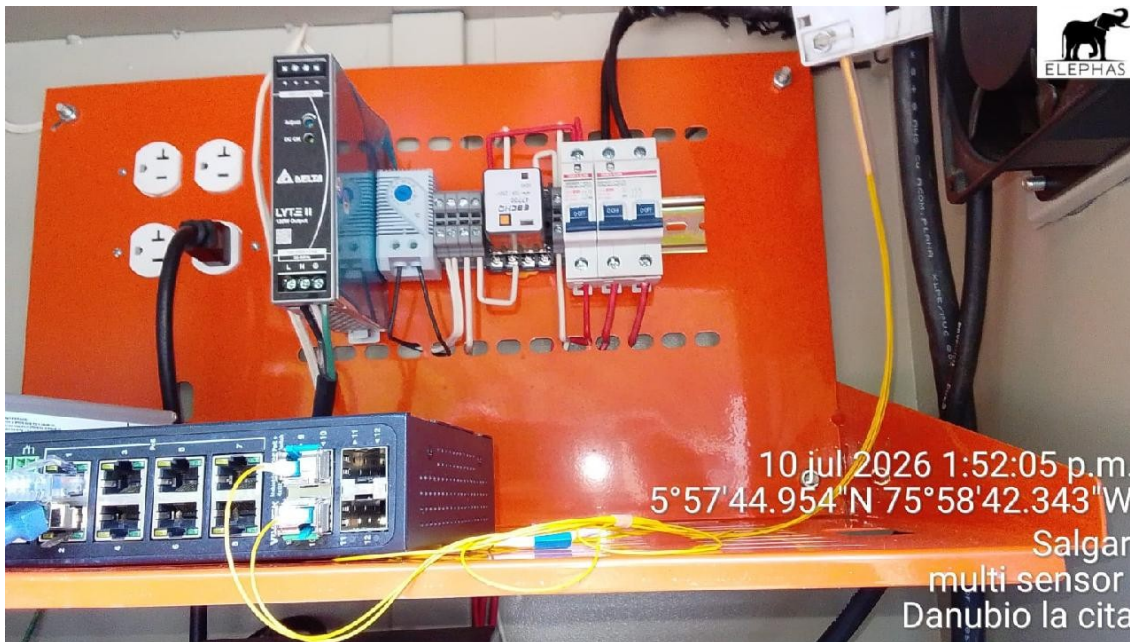
Foto Cables

| Estado Cables: | BUENO |

| Requiere Cables: | NO |

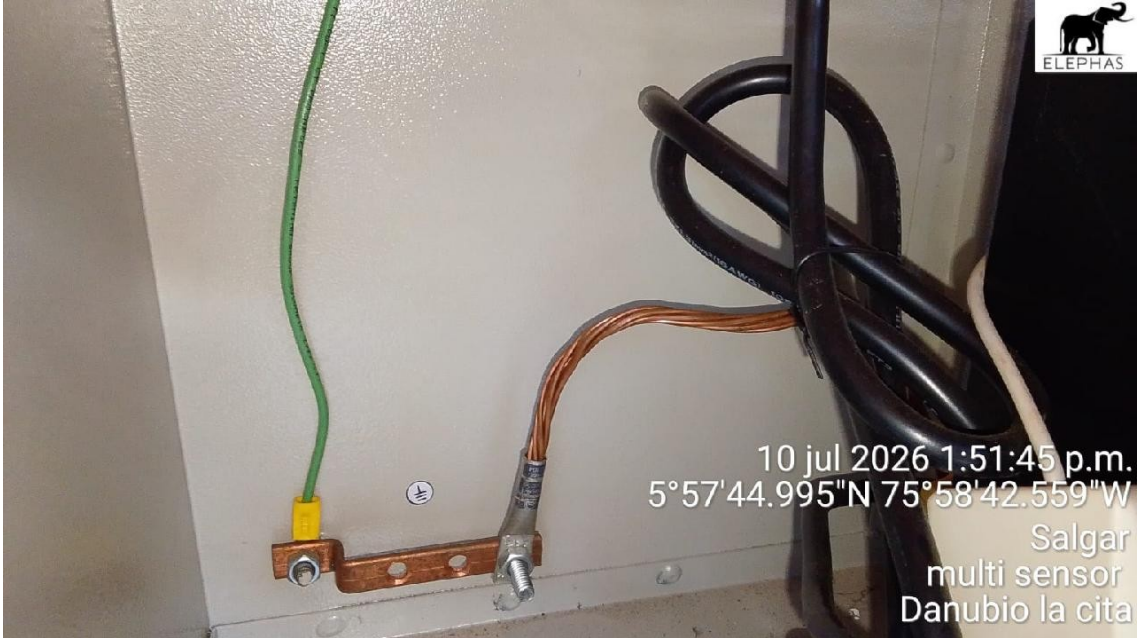
| Foto SPT | |

| Estado SPT: | BUENO |

| Requiere SPT: | NO |

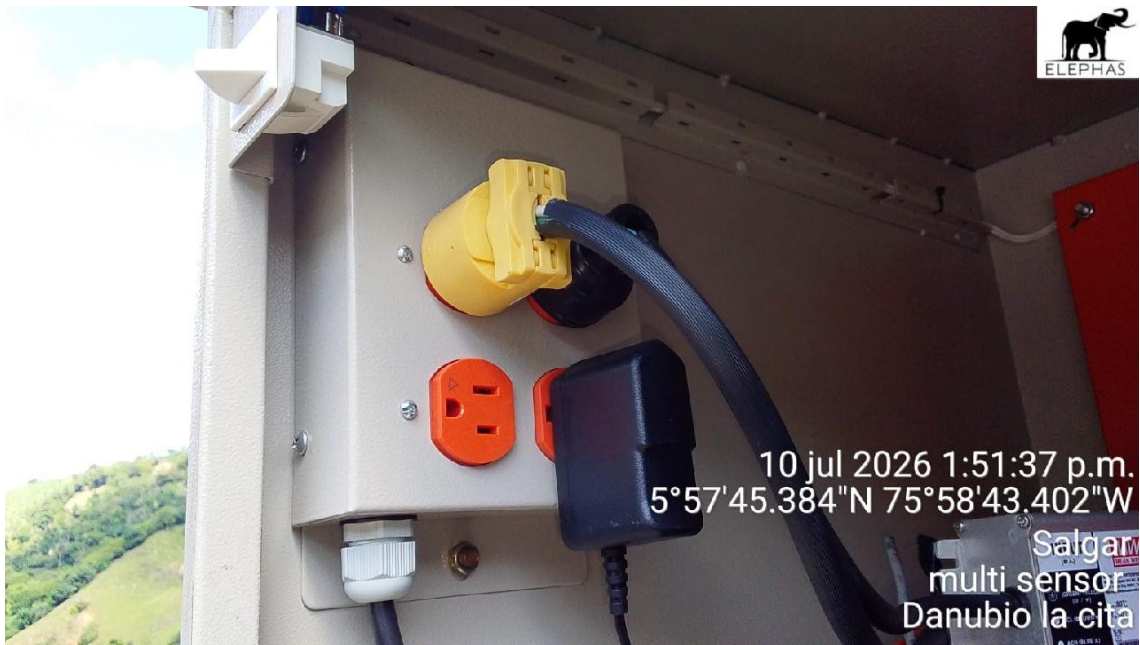
Foto Toma 125 V

| Estado Toma 125 V: | BUENO |

| Requiere Toma 125 V: | NO |

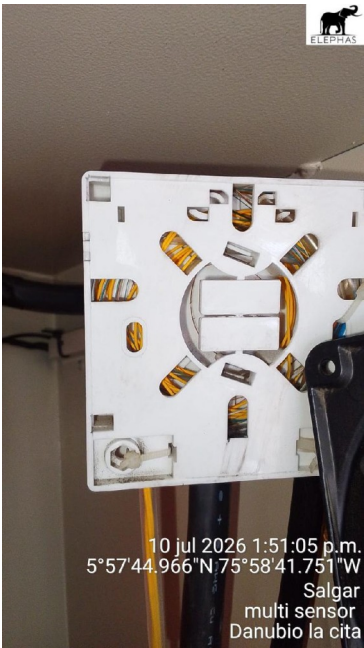
| Estado Fibra Óptica: | BUENO |

| Requiere Fibra Óptica: | NO |

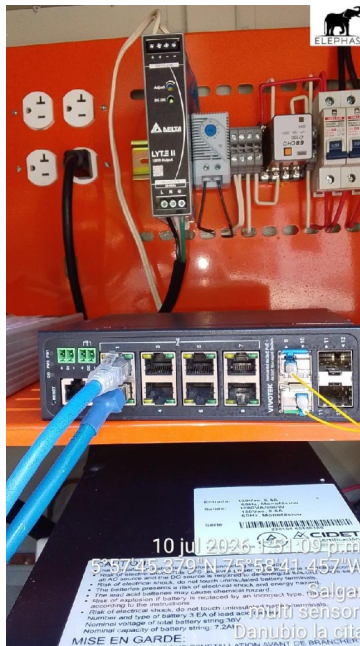
| Estado Switch: | BUENO |

| Requiere Switch: | NO |

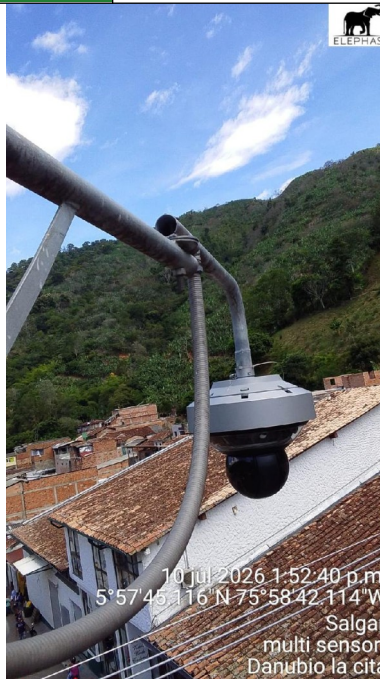
| Estado de la cámara | BUENO |

| ¿Requiere Cámara? | NO |
