# FICHA TÉCNICA DIAGNÓSTICO MANTENIMIENTO Proyecto Tasa de Seguridad

| Vereda / sector | MONTEBELLO ABAJO |

| El mantenimiento tiene relacion con cual componente: | CCTV |
| Información Ubicación CCTV | PVV 4 LA TRILLADORA |

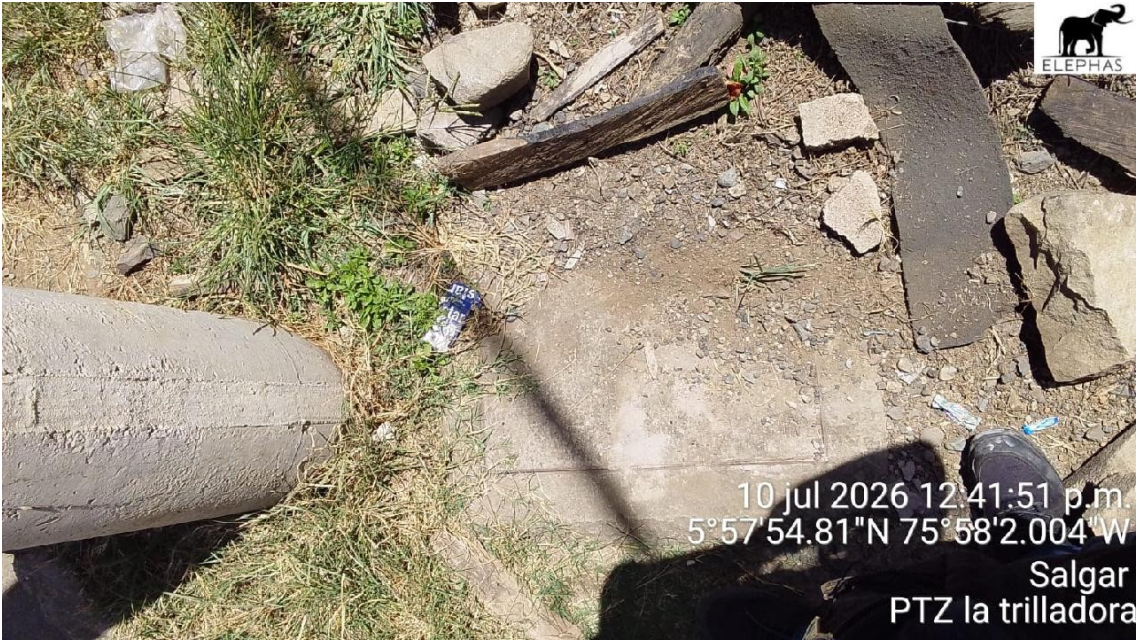
10 jul 2026 12:41:51 p.m.  
5°57'54.81"N 75°58'2.004"W  
Salgar  
PTZ la trilladora

| Estado Caja 50x50: | BUENO |

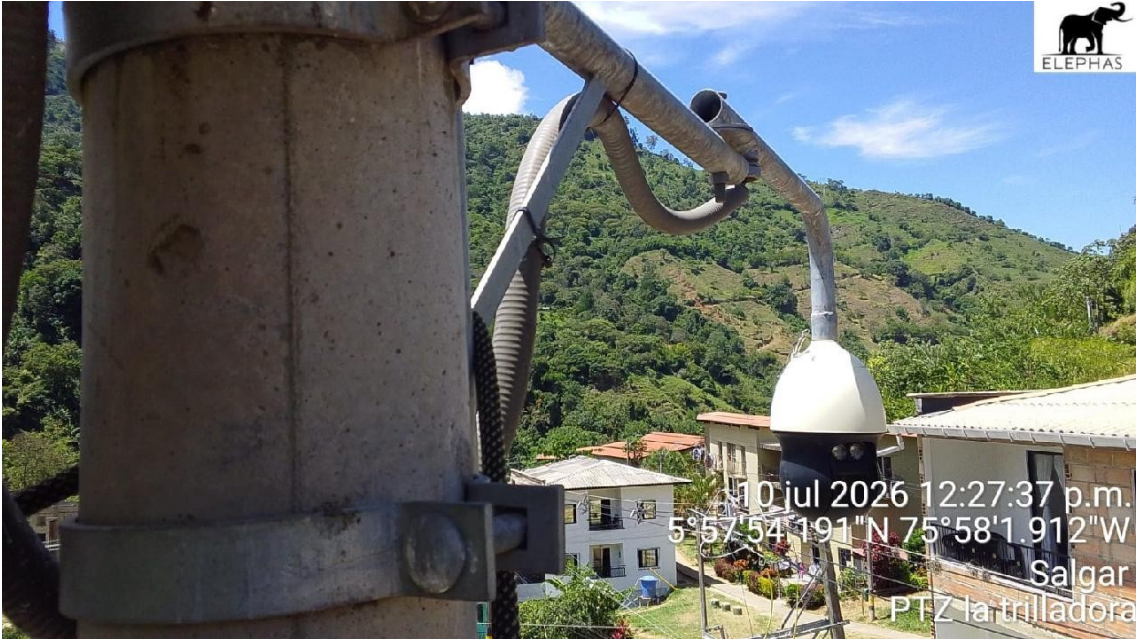
10 jul 2026 12:27:37 p.m.  
5°57'54.191"N 75°58'1.912"W  
Salgar  
PTZ la trilladora

| Estado Brazo de Soporte: | BUENO |

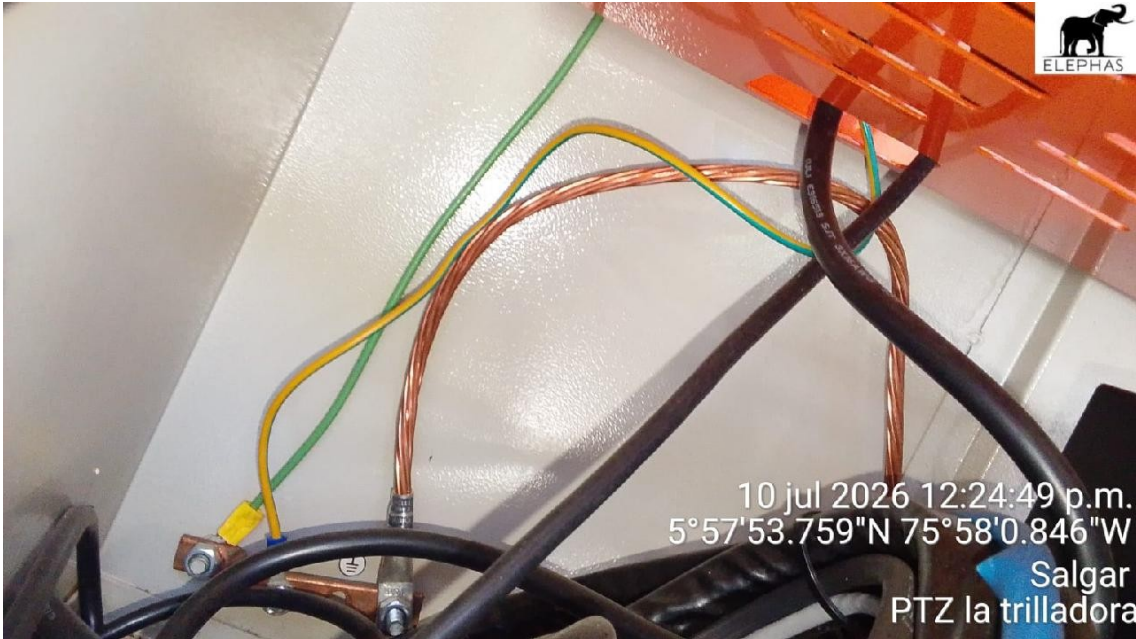
| Foto SPT | |

| Estado SPT: | BUENO |
