# FICHA TÉCNICA DIAGNÓSTICO MANTENIMIENTO Proyecto Tasa de Seguridad

| Municipio | Salgar |
| Fecha diagnóstico | 25/08/2026 |

| Información Ubicación CCTV | PVV 6 Peñalisa-Troncal |

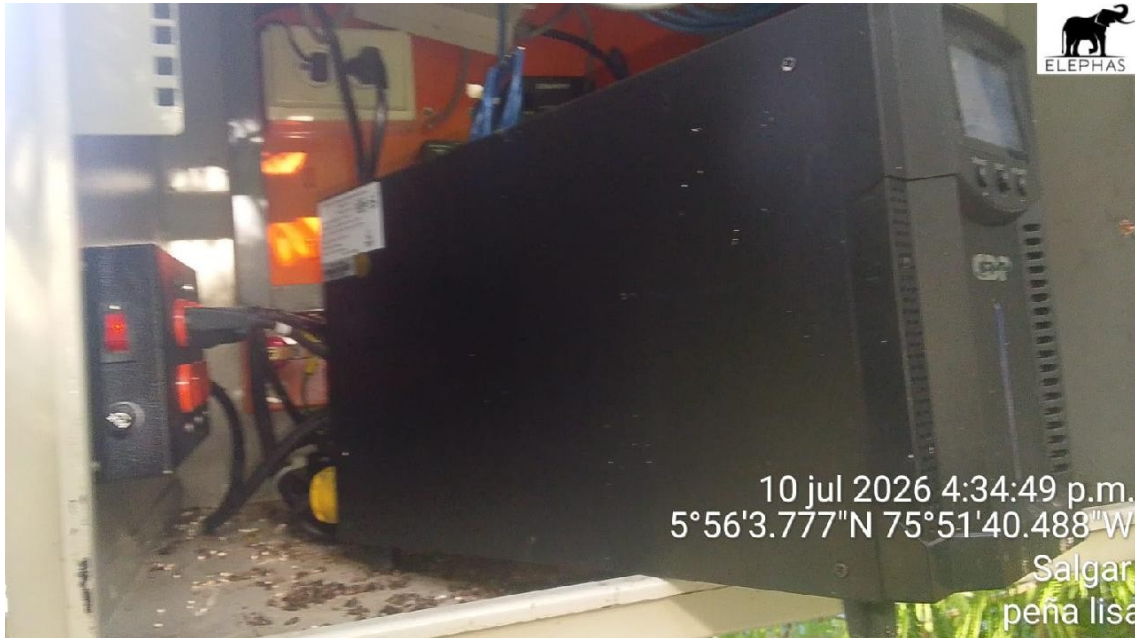
Foto UPS

| Estado UPS: | MALO |

| Observaciones UPS: | La UPS no enciende |

| Requiere UPS: | SI |
| Tipo de UPS requerida: | UPS_1_5 |

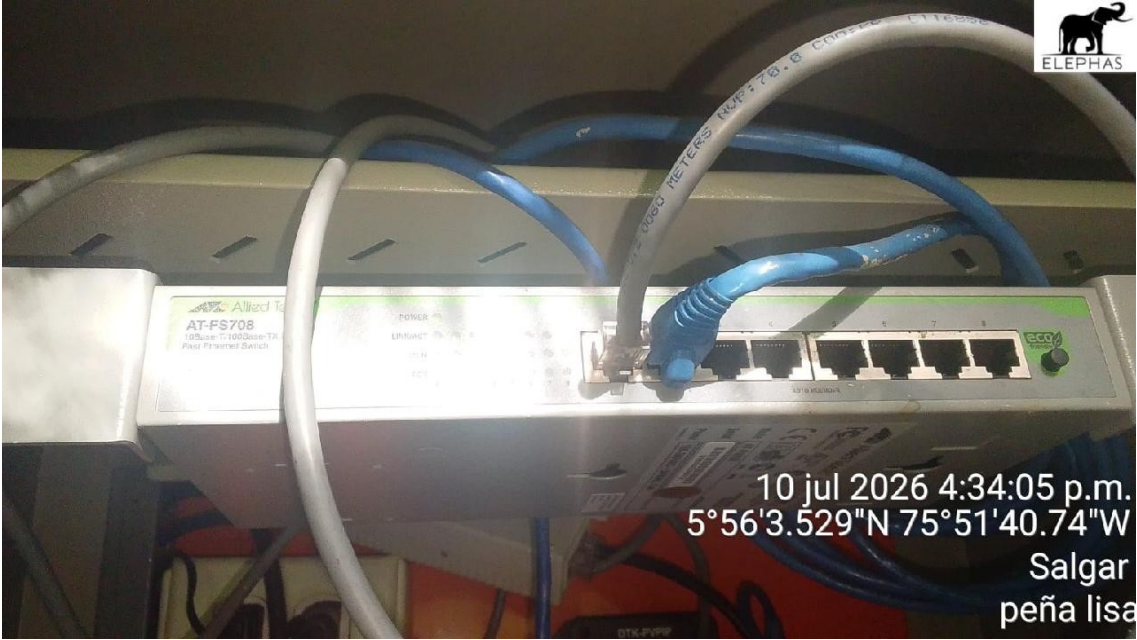
| Estado Switch: | MALO |
| Observaciones Switch: | El Switch actual no enciende |

| Requiere Switch: | SI |
| Tipo de Switch requerido: | SW_8P |
| Cantidad Switch (un): | 1 |

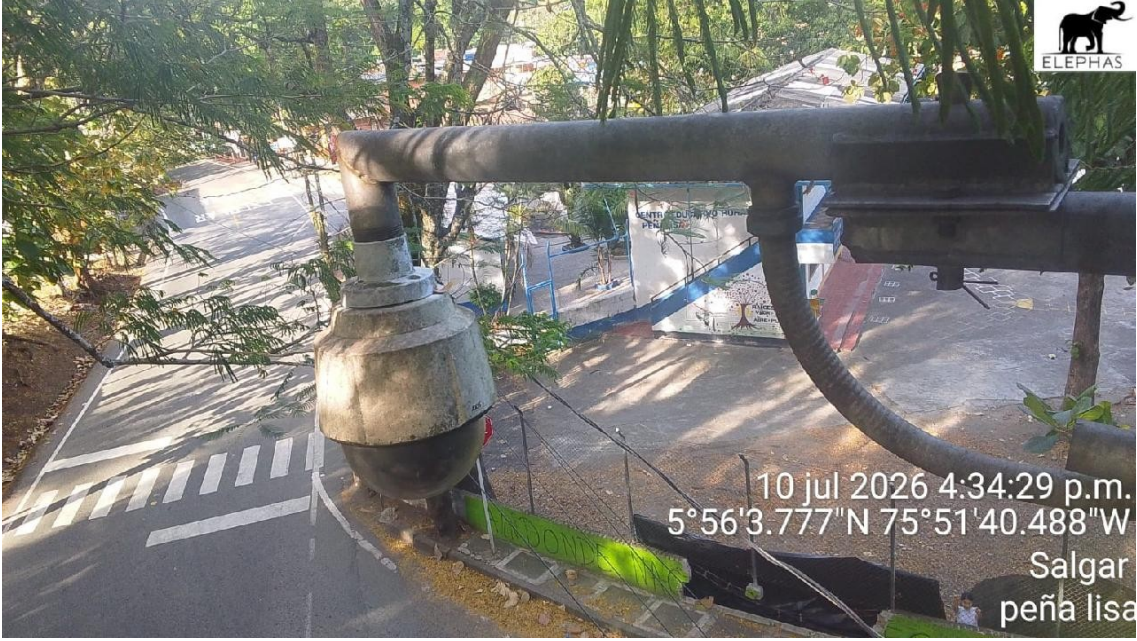
| Estado de la cámara | MALO |

| Observaciones Cámara: | La Cámara se encuentra mala |

| ¿Requiere Cámara? | SI |

| Tipo de Cámara requerida: | PTZ |
| Cantidad de cámaras requeridas: | 1 |
