| | <p align="center"><b>FICHA TÉCNICA DIAGNÓSTICO<br/>MANTENIMIENTO<br/>Proyecto Tasa de Seguridad</b></p> | |

| Contrato disponible | 169_2026 |

| Vereda / sector | EL SOCORRO |
| Dirección del punto / sector | Carrera 9, Armenia, Antioquia |

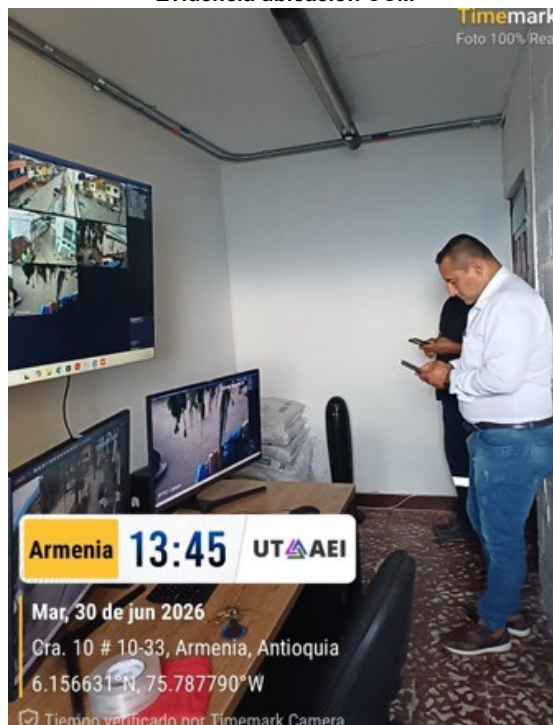
### Evidencia ubicación CCM

| Información ubicación CCM: | ALCALDIA 6.156672, -75.787794 |

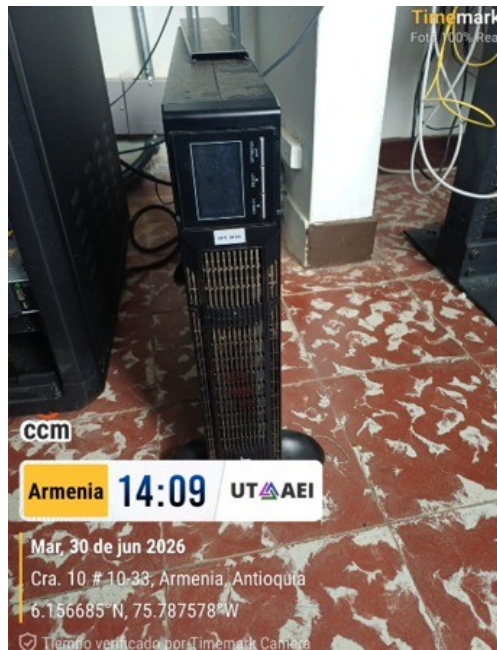
Foto UPS

| Estado UPS: | BUENO |

| Observaciones UPS: | se realizarón pruebas a la UPS donde esta mantuvo energizados los equipos conectados de manera continua y estable, sin presentar apagados inesperados ni variaciones de voltaje, esta prueba duro aproximadamente 10 minutos. |

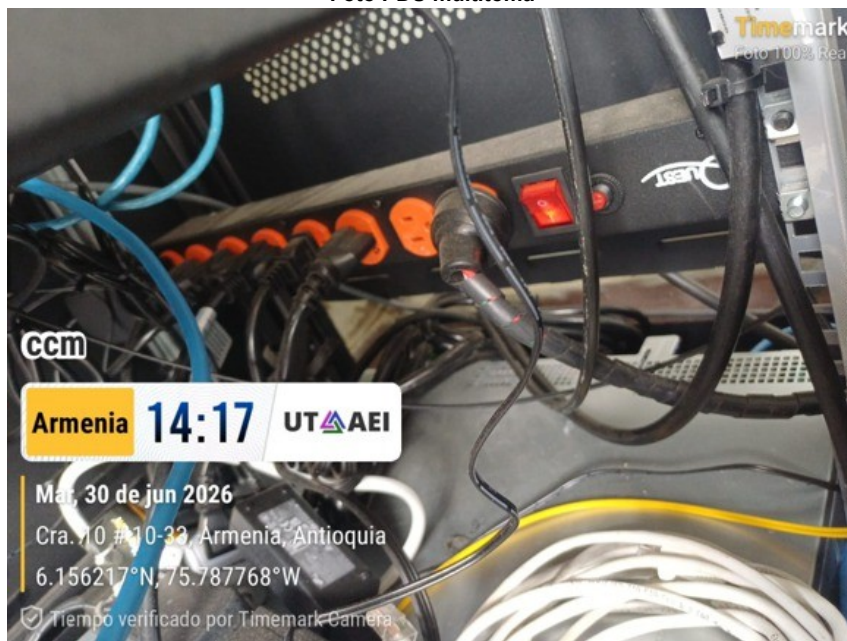
Foto PDU multitoma

| Estado PDU multitoma: | BUENO |

| Observaciones PDU multitoma: | Se recomienda la instalación de una unidad de distribución de energía (PDU) adicional en el rack, debido a que la PDU existente se encuentra ocupada al 95 % de su capacidad. |

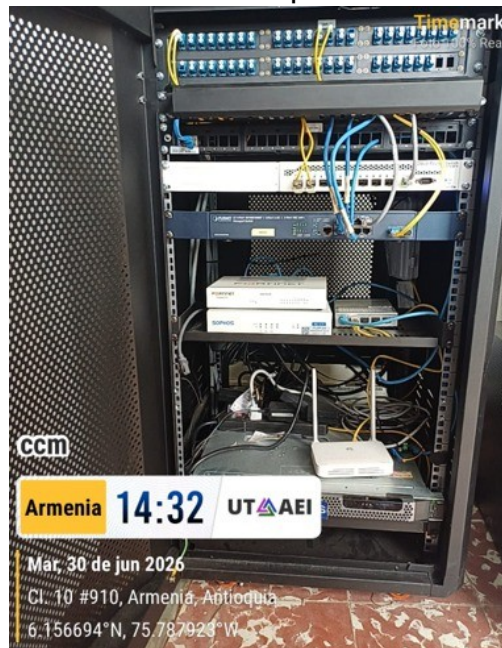
Foto fibra óptica

| Estado fibra óptica: | BUENO |

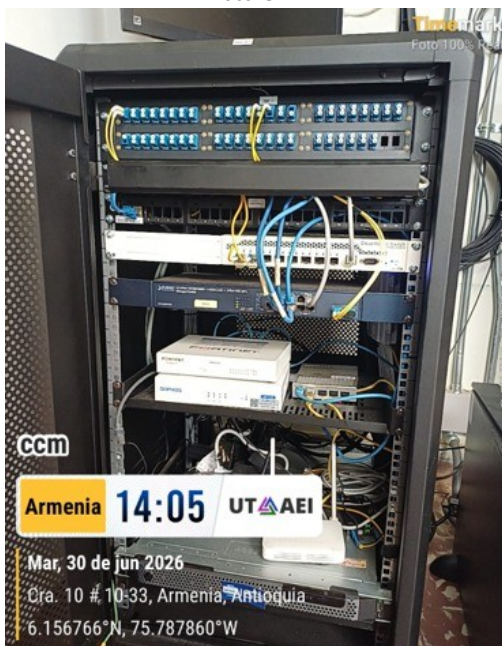
Foto ODF

BUENO

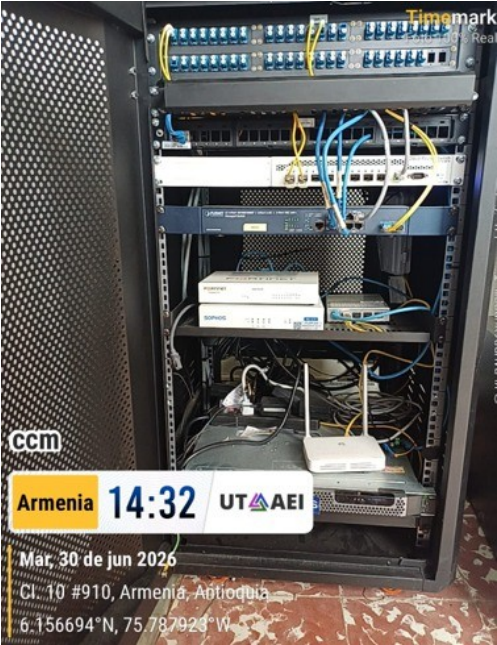
| <p align="center"><b>Foto patch panel</b></p> | |

| Estado patch panel: | BUENO |

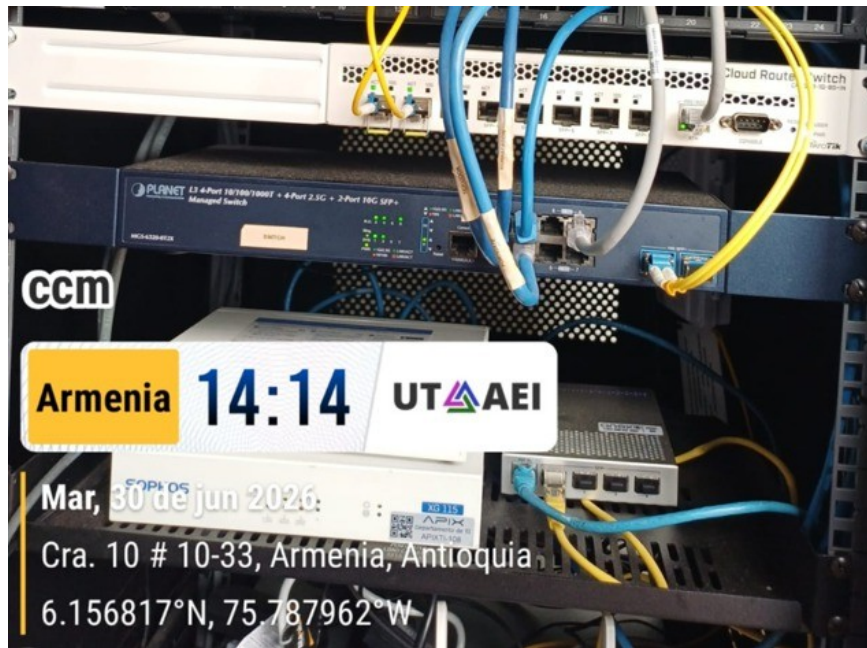
Foto switch

| Estado switch: | BUENO |

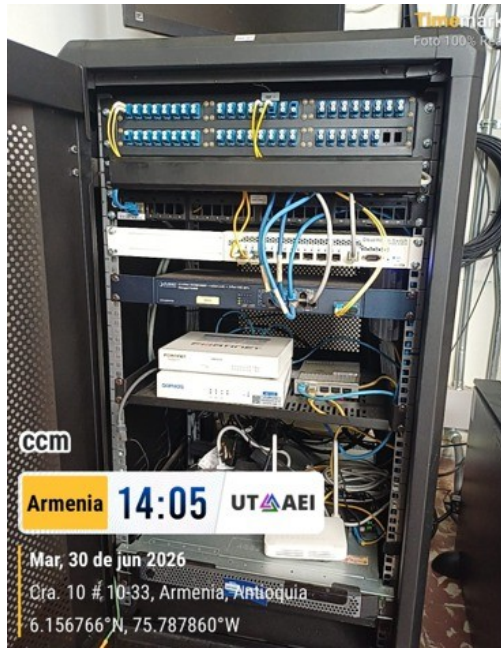
Foto servidor NVR

| Estado servidor NVR: | BUENO |

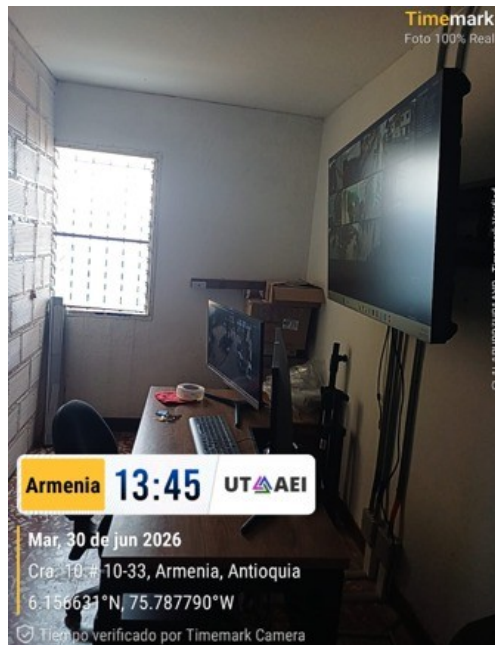
Foto monitor

BUENO

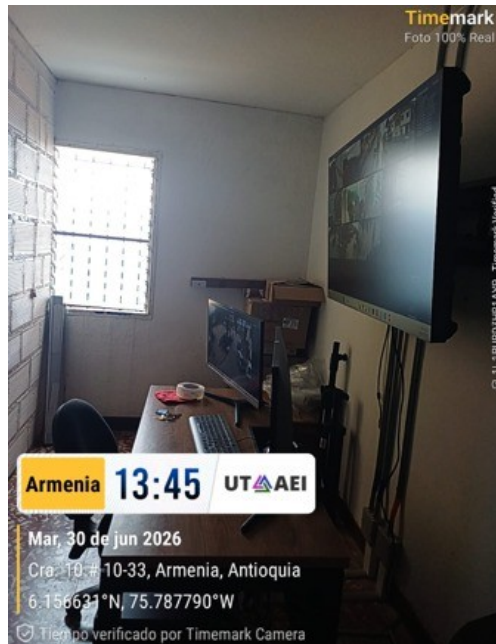
Foto ventanas

| Estado ventanas: | BUENO |
