| Operador | UNION TEMPORAL AEI |
| Contrato disponible | 169_2026 |

## 1. LOCALIZACIÓN DEL DIAGNÓSTICO

| El mantenimiento tiene relación con cual componente: | CCTV |

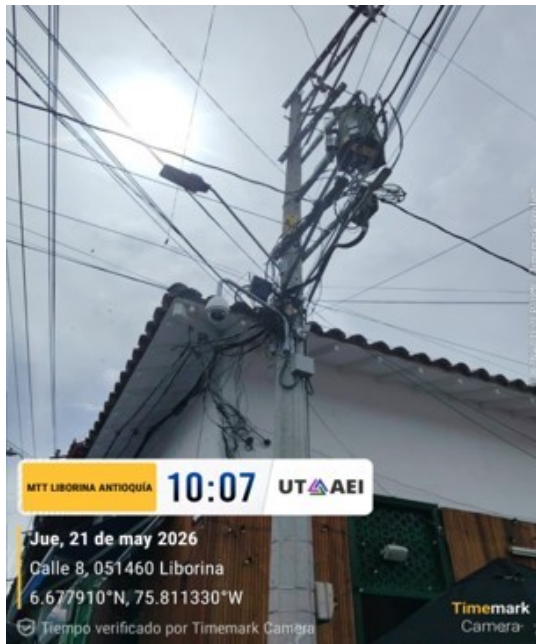
| ANCLAJE | |
|---|---|
| Estado en el que se encuentra el anclaje: | BUENO |

NO

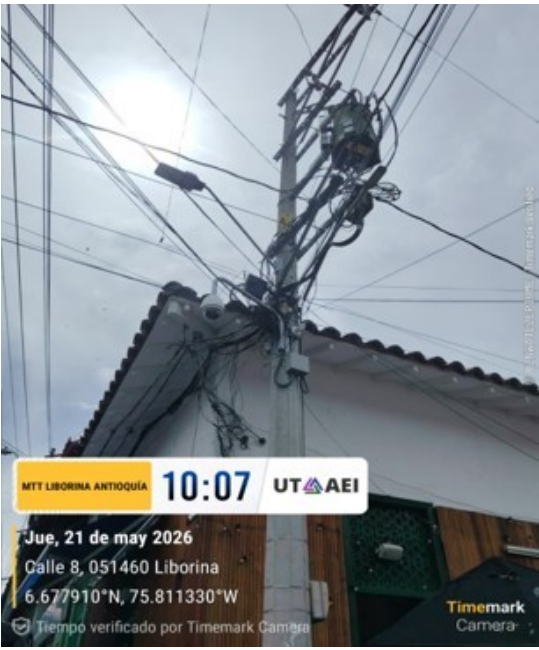
| CORONA ANTIESCALATORIA | |
|---|---|
| Estado Brazo de Soporte: | BUENO |

| CORONA ANTIESCALATORIA | |
|---|---|
| Requiere Brazo de Soporte: | NO |

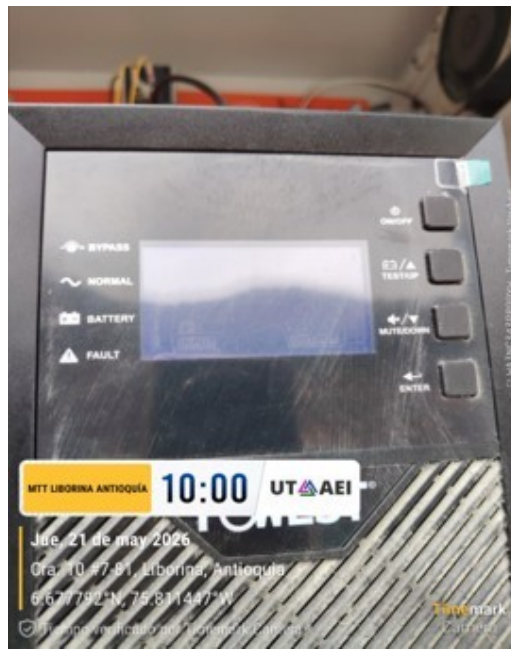
Foto UPS

| ACOMETIDA ELÉCTRICA | |
|---|---|
| Estado UPS: | BUENO |

| Requiere UPS: | NO |

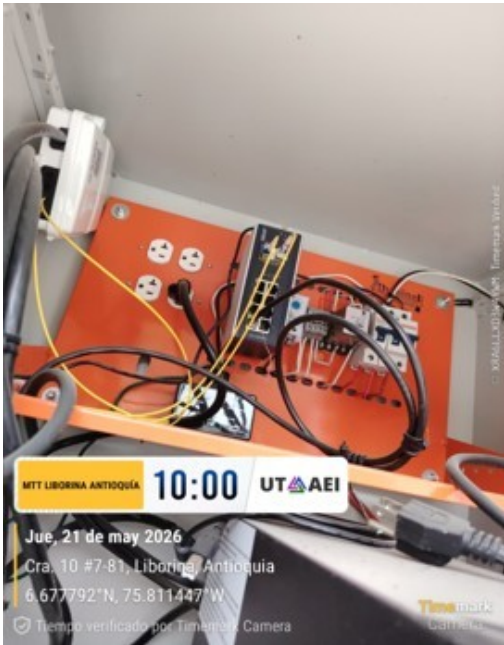
| Estado Switch: | BUENO |

| Requiere Switch: | NO |

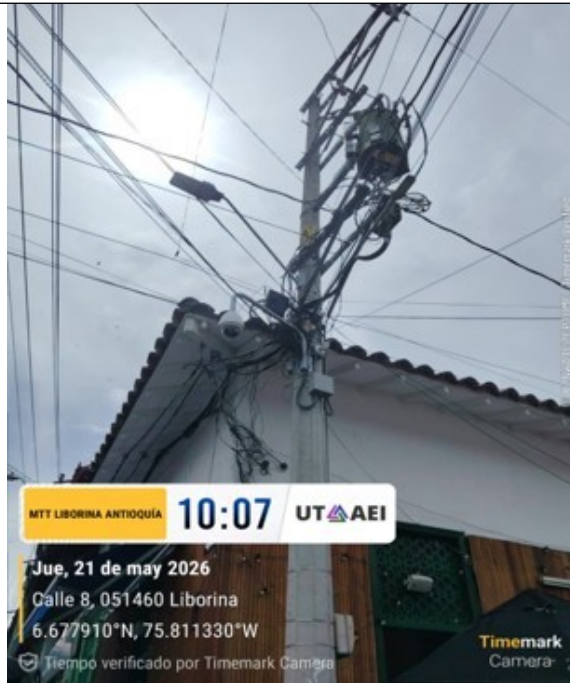
| CÁMARA EXISTENTE 1 | |

| Tipo de cámara | PTZ |
| Estado de la cámara | BUENO |

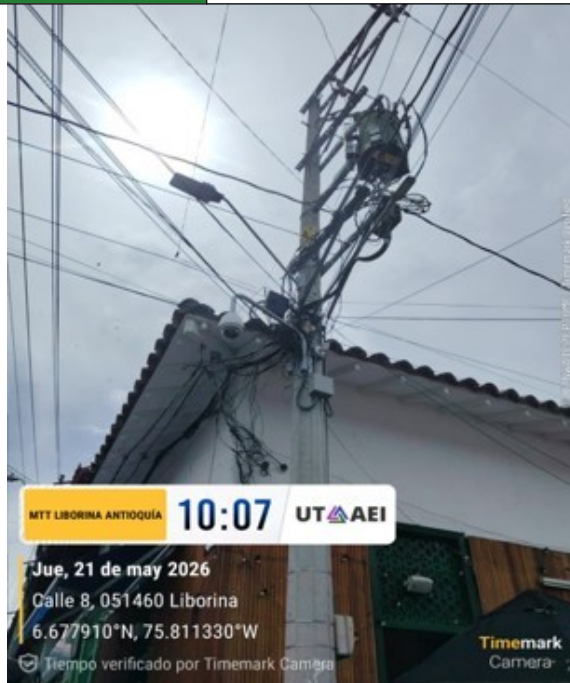
#### CÁMARA EXISTENTE 2

| Tipo de cámara | FIJA |
| Estado de la cámara | BUENO |
