| | <b>FICHA TÉCNICA DIAGNÓSTICO<br/>MANTENIMIENTO<br/>Proyecto Tasa de Seguridad</b> | <br>GOBERNACIÓN DE ANTIOQUIA<br>República de Colombia |

| Dirección del punto / sector | Licorera Jyc |

| El mantenimiento tiene relación con cuál componente: | CCM |

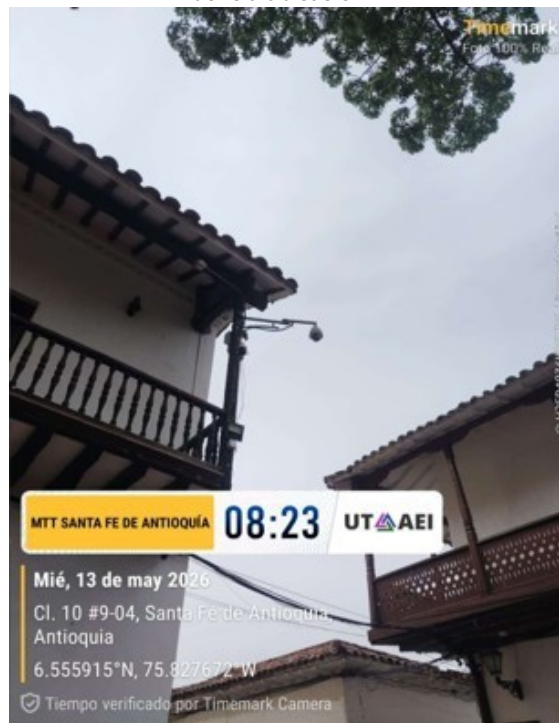
### Evidencia ubicación CCM

| Información ubicación CCM: | 6.556636, -75.827186 |

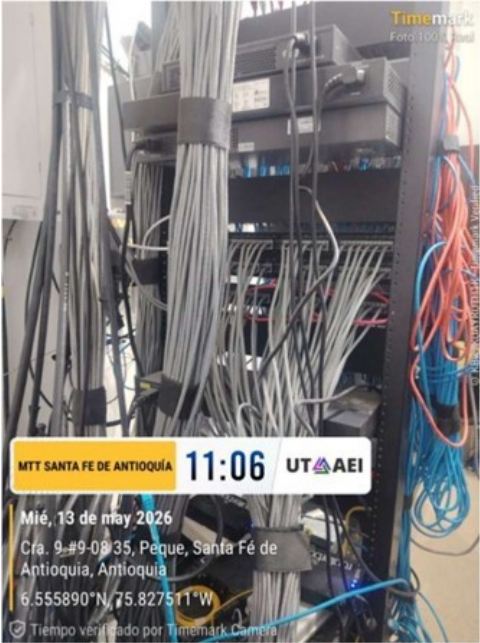
| Foto rack de comunicaciones | |

| Estado del rack: | REGULAR |

| ¿Requiere kit de ventilación doble? | NO |

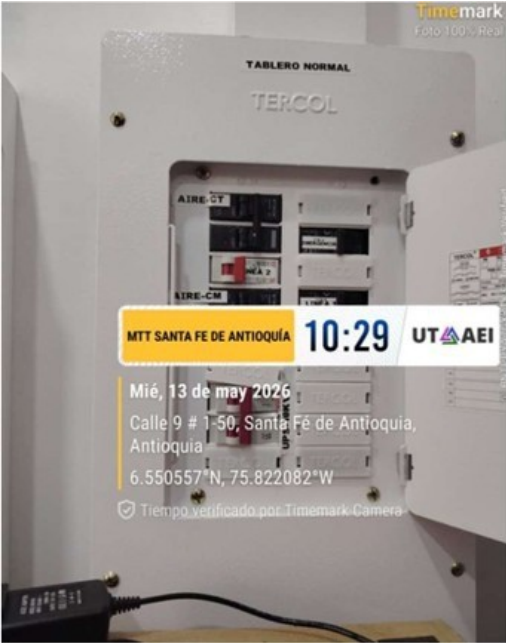
| Foto tablero breaker | |

| Estado tablero breaker: | REGULAR |

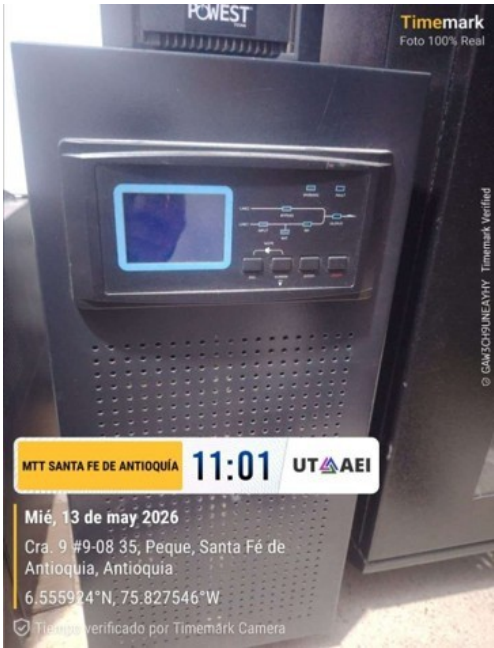
| <p><b>Foto UPS</b></p> | |

| Estado UPS: | MALO |

| ¿Requiere UPS? | SI |
| Tipo de UPS requerida: | UPS_3_0 |

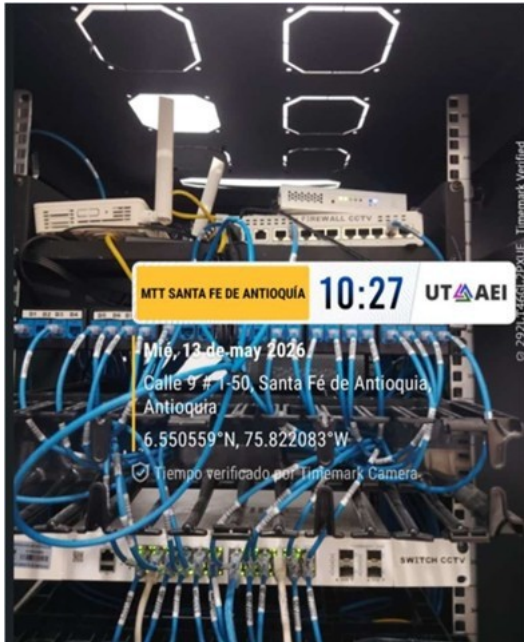
| <p>Foto fibra óptica</p> | |

| Estado fibra óptica: | BUENO |

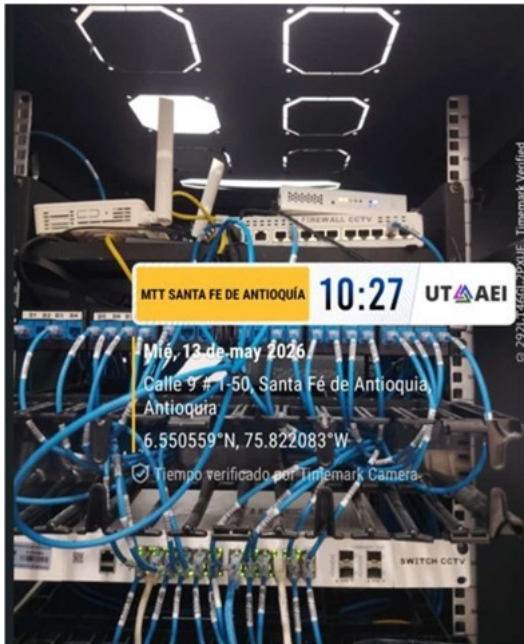
| <p>Foto switch</p> | |

| Estado switch: | BUENO |

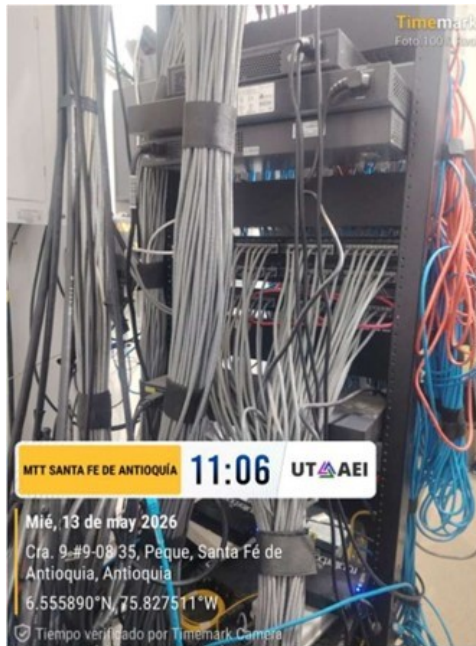
Foto servidor NVR

| Estado servidor NVR: | BUENO |

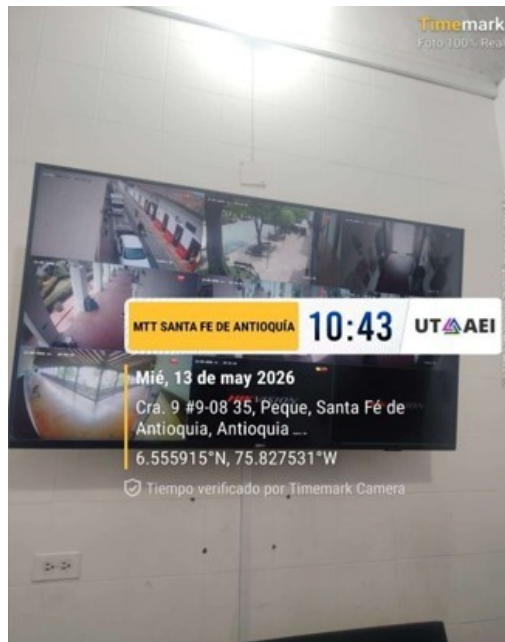
Foto monitor

| Estado monitor: | BUENO |
