| | <b>FICHA TÉCNICA DIAGNÓSTICO<br/>MANTENIMIENTO<br/>Proyecto Tasa de Seguridad</b> | <br>GOBERNACIÓN DE ANTIOQUIA<br>República de Colombia |

| Municipio | Santa Fe De Antioquia |
| Dirección del punto / sector | Calle 9, Santa Fe de Antioquia, Antioquia |

| El mantenimiento tiene relacion con cual componente: | CCTV |

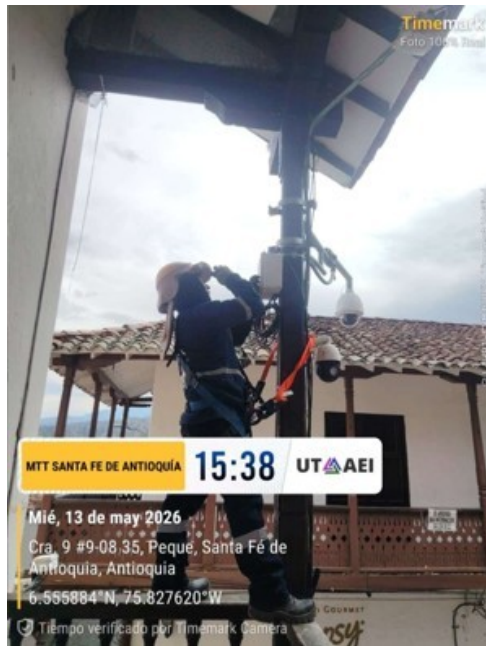
| ANCLAJE | |
|---|---|
| Estado en el que se encuentra el anclaje: | REGULAR |

| Requiere Cambio de anclaje: | NO |

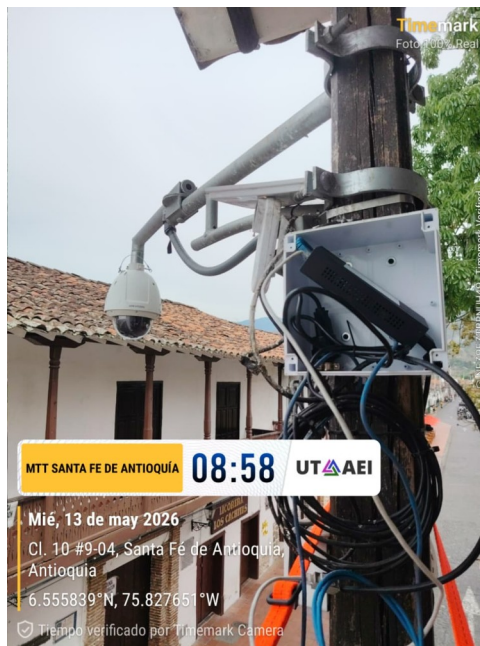
| Estado Brazo de Soporte: | BUENO |

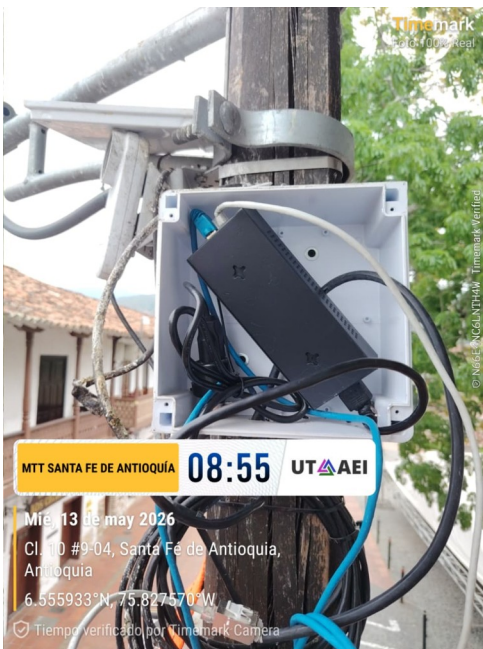
| Estado Inyector PoE: | BUENO |

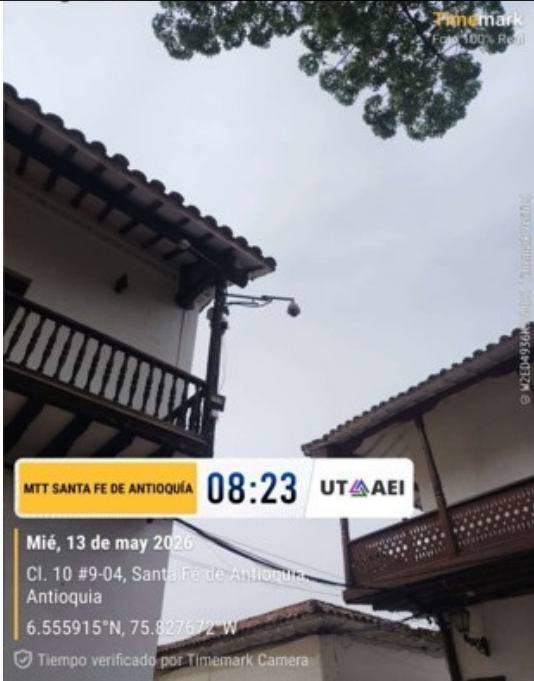
| CÁMARA EXISTENTE 1 | |

| Tipo de cámara | PTZ |
| Estado de la cámara | BUENO |

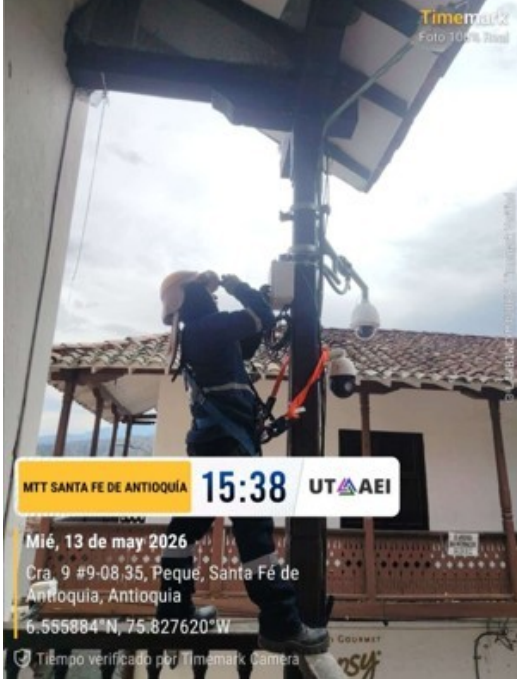
| ACTIVIDAD EXTRA 1 | |

| Justificación | No se cuenta con gabinete para esta camara se proyecta nuevo gabinete con los elementos necesarios |

| Descripción de la actividad | ADQUISICION GABINETES DE POSTE/FACHADA, min 11U, NEMA 4, TECHO INCLINADO |
