| | <b>FICHA TÉCNICA DIAGNÓSTICO<br/>MANTENIMIENTO<br/>Proyecto Tasa de Seguridad</b> | <br>GOBERNACIÓN DE ANTIOQUIA<br>República de Colombia |

| Contrato disponible | 169_2026 |

| Dirección del punto / sector | Carrera 9 10 1-99, Santa Fe de Antioquia, Antioquia |

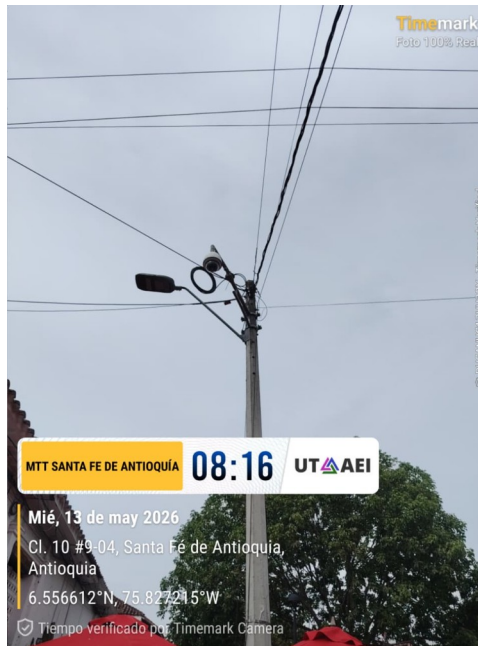
| Existe Brazo de Soporte: | | SI |
| Estado Brazo de Soporte: | | BUENO |

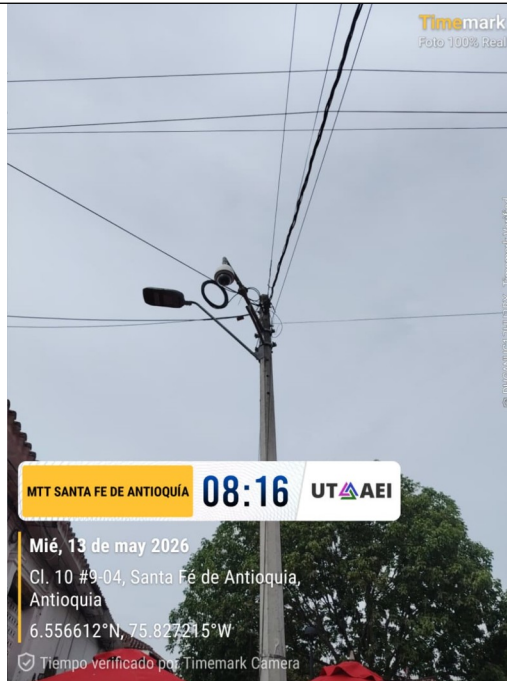
| CÁMARA EXISTENTE 1 | |

| Tipo de cámara | PTZ |
| Estado de la cámara | BUENO |
