| Contrato disponible | 169_2026 |

## 1. LOCALIZACIÓN DEL DIAGNÓSTICO

| El mantenimiento tiene relación con cuál componente: | CCM |
| Información ubicación CCM: | Estación de policia 6.442666, -75.728202 |

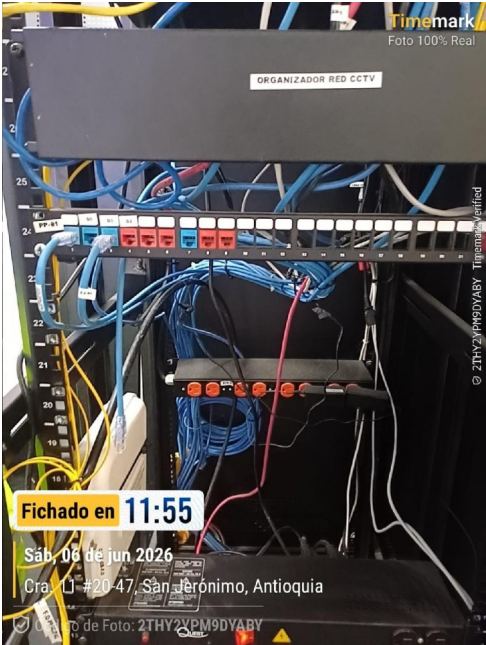
| <div>Foto rack de comunicaciones</div> | |

| Estado del rack: | BUENO |

| ¿Requiere kit de ventilación doble? | NO |

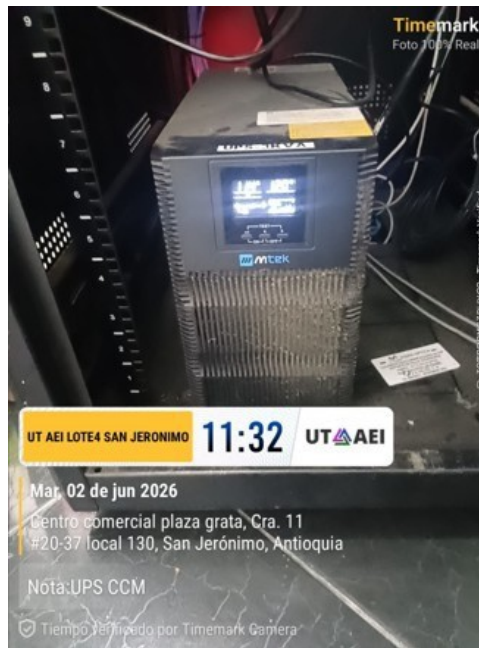
Foto UPS

| Estado UPS: | BUENO |

| ¿Requiere UPS? | NO |

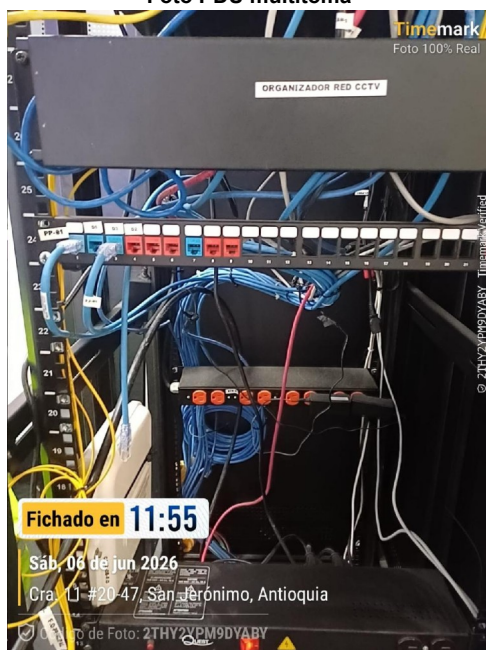
Foto PDU multitoma

| Estado PDU multitoma: | BUENO |

| ¿Requiere PDU multitoma? | NO |

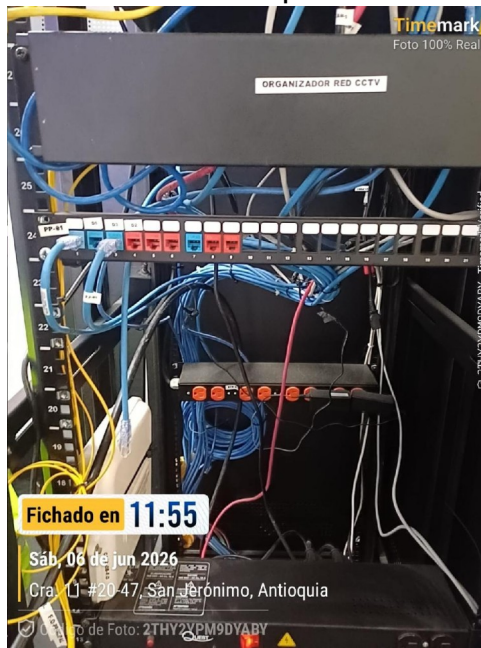
Foto fibra óptica

| Estado fibra óptica: | BUENO |

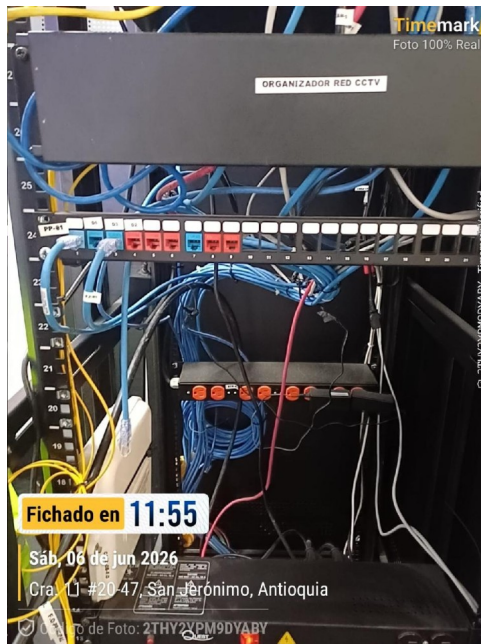
Foto ODF

BUENO

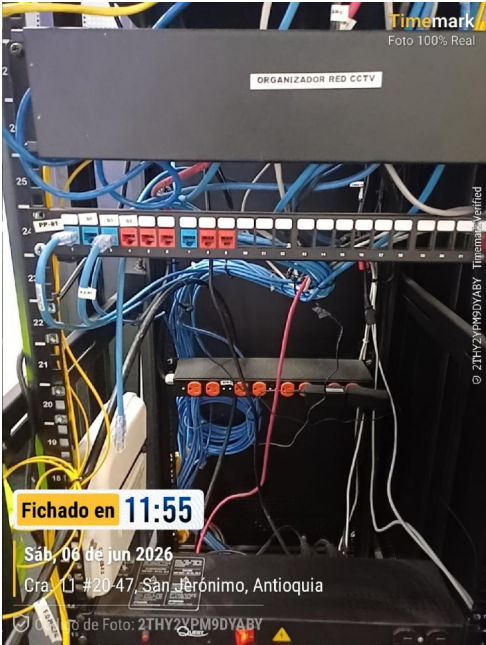
| <p align="center"><b>Foto patch panel</b></p> <p>Foto patch panel</p> | | |

| Estado patch panel: | | BUENO |

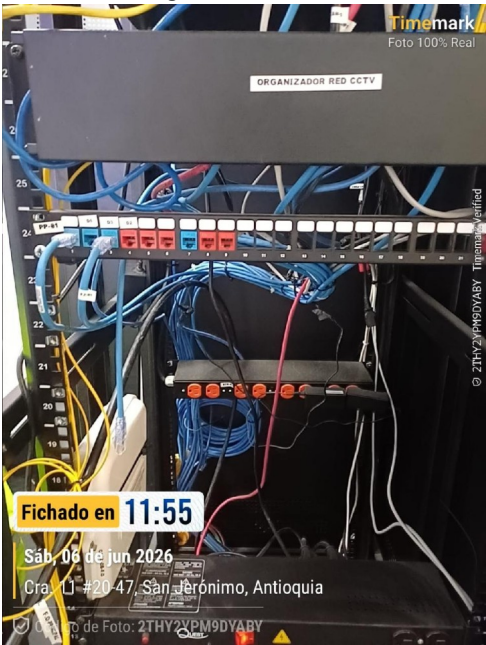
| <p align="center"><b>Foto organizador de cableado</b></p> <p>Foto organizador de cableado</p> | | |

| Estado organizador de cableado: | | BUENO |

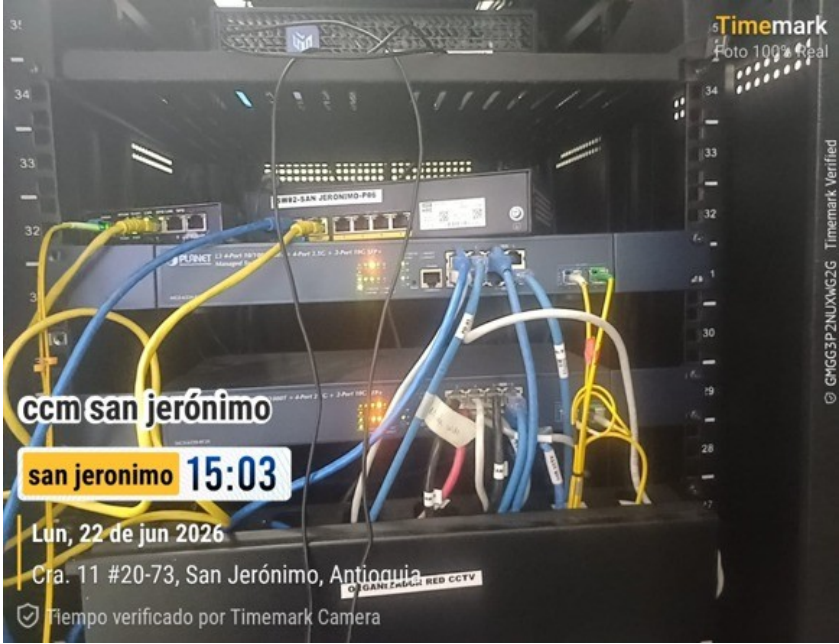
| Foto switch | |

| Estado switch: | BUENO |

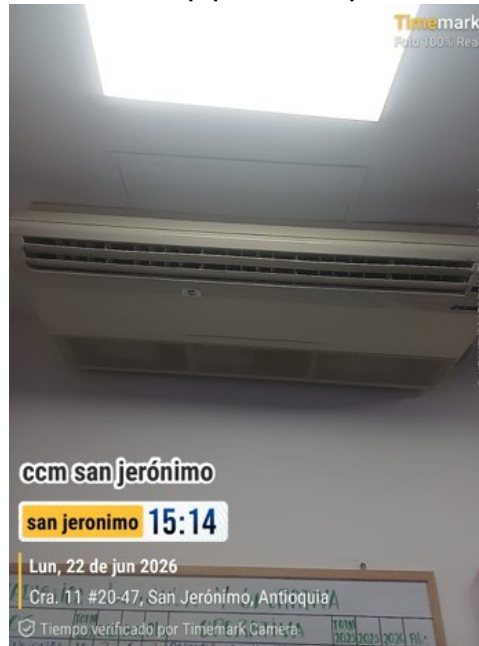
Foto equipo A/C mini split

| Estado equipo A/C mini split: | BUENO |

| Observaciones equipo A/C mini split: | Se recomienda mantenimiento preventivo |

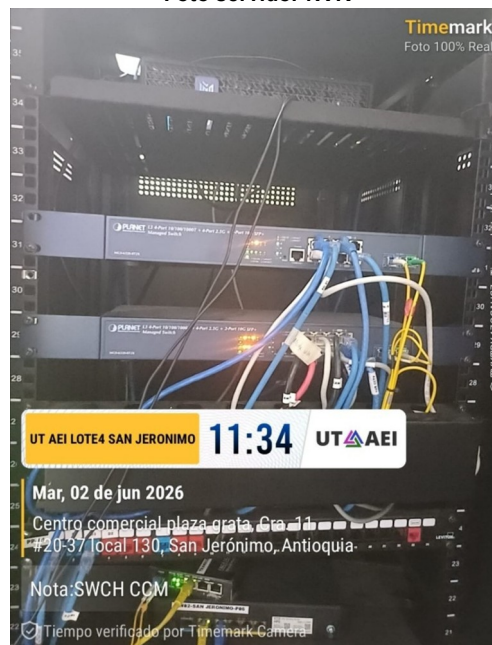
Foto servidor NVR

| Estado servidor NVR: | BUENO |

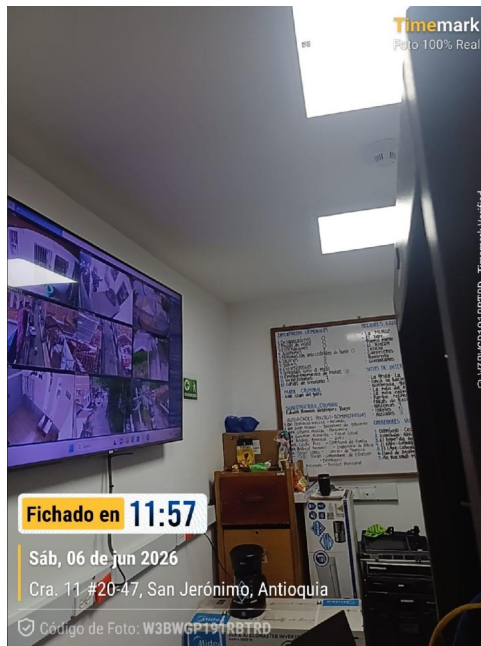
Foto luminarias

| Estado luminarias: | BUENO |

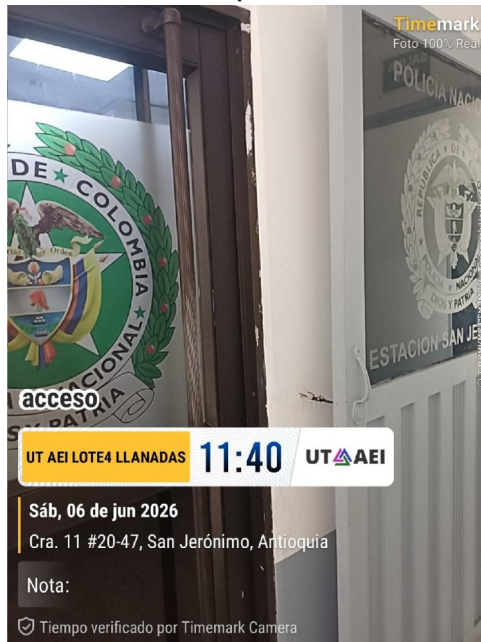
Foto puertas

| Estado puertas: | BUENO |
