**FICHA TÉCNICA DIAGNÓSTICO  
MANTENIMIENTO  
Proyecto Tasa de Seguridad**

| Contrato disponible | 169_2026 |

| Municipio | San Jerónimo |
| Vereda / sector | LOMA HERMOSA |

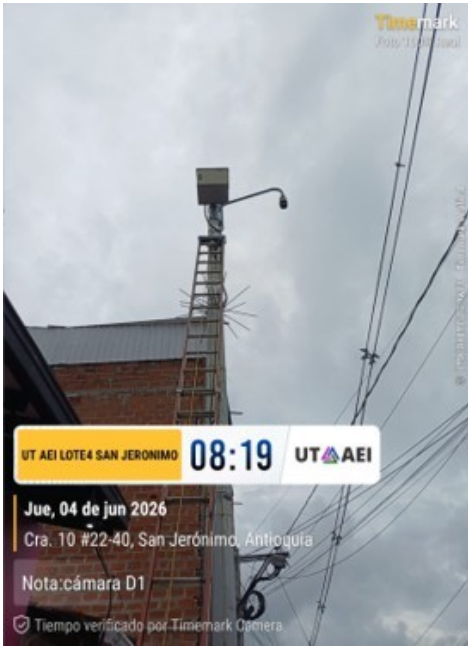
| ANCLAJE | |

| Estado en el que se encuentra el anclaje: | BUENO |

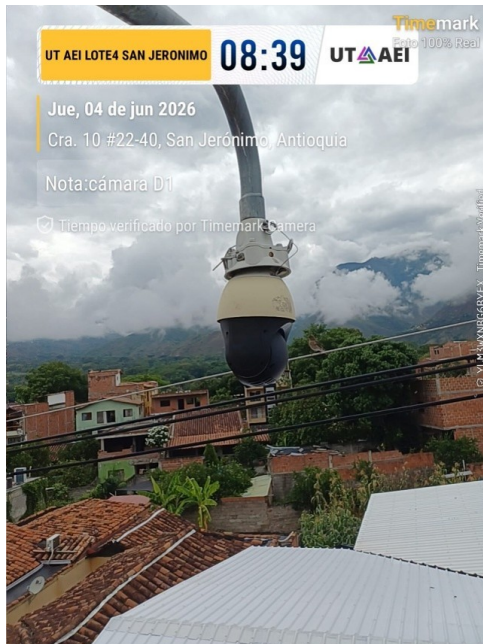
| BRAZO DE SOPORTE | |

| Estado Brazo de Soporte: | BUENO |

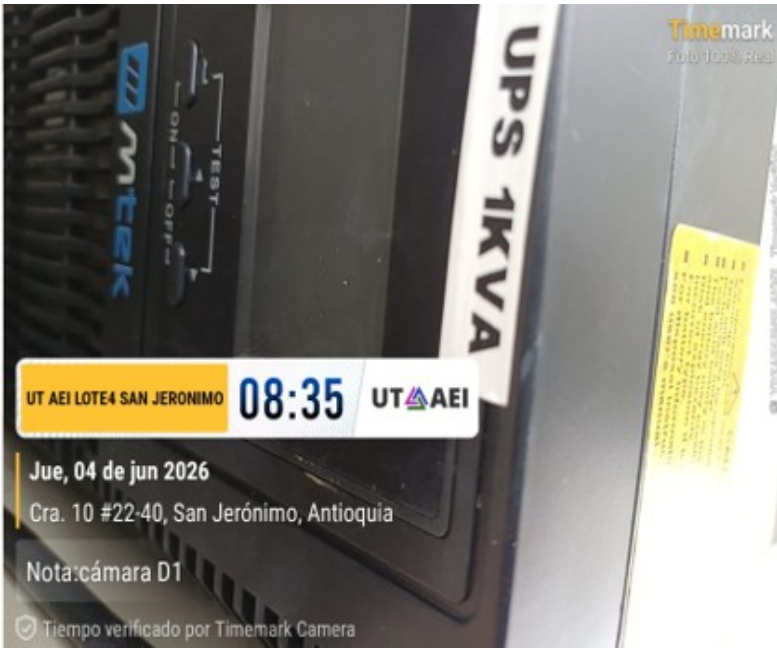
| Foto UPS | |

| Estado UPS: | MALO |
| Observaciones UPS: | Se realizarón pruebas a la UPS y esta no mantuvo energizados los equipos |

| Requiere UPS: | SI |
| Tipo de UPS requerida: | UPS_2_0 |

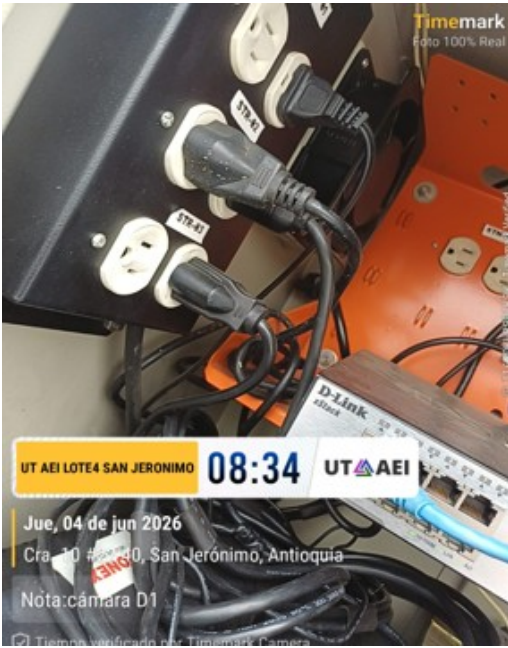
| <b>SWITCH</b> | |

| Estado Switch: | BUENO |

| Observaciones Switch: | SWITCH 8 PUERTOS en buen estado cuenta con una capacidad del 82% de |

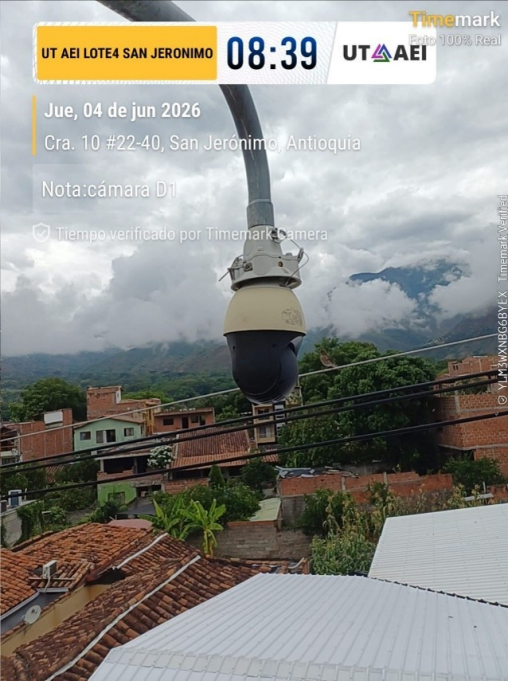
| CÁMARA EXISTENTE 1 | |

| Tipo de cámara | PTZ |
| Estado de la cámara | BUENO |
