**FICHA TÉCNICA DIAGNÓSTICO  
MANTENIMIENTO  
Proyecto Tasa de Seguridad**

| Contrato disponible | 169_2026 |

| Municipio | San Jerónimo |
| Vereda / sector | LOMA HERMOSA |

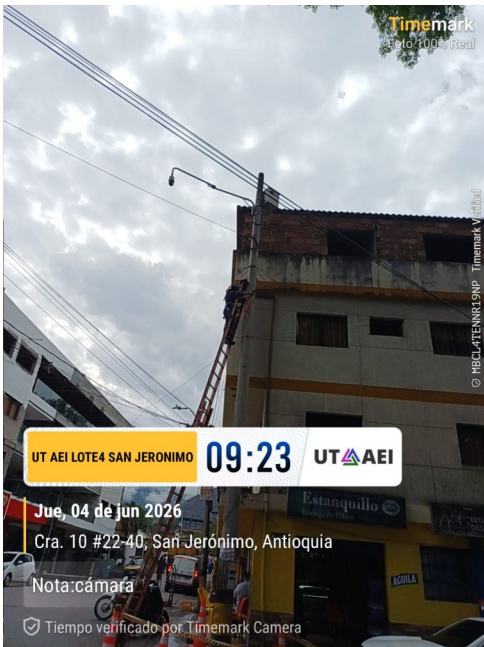
| Estado en el que se encuentra el anclaje: | BUENO |

| Requiere Cambio de anclaje: | NO |

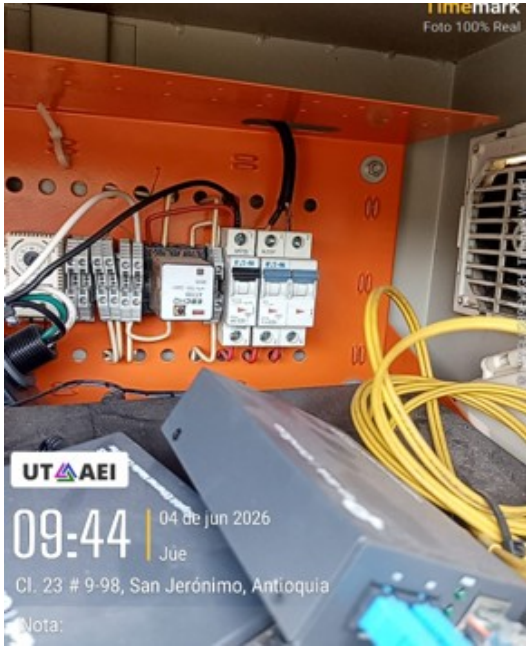
| Existe Gabinete Metálico: | BUENO |

| Requiere Gabinete Metálico: | NO |

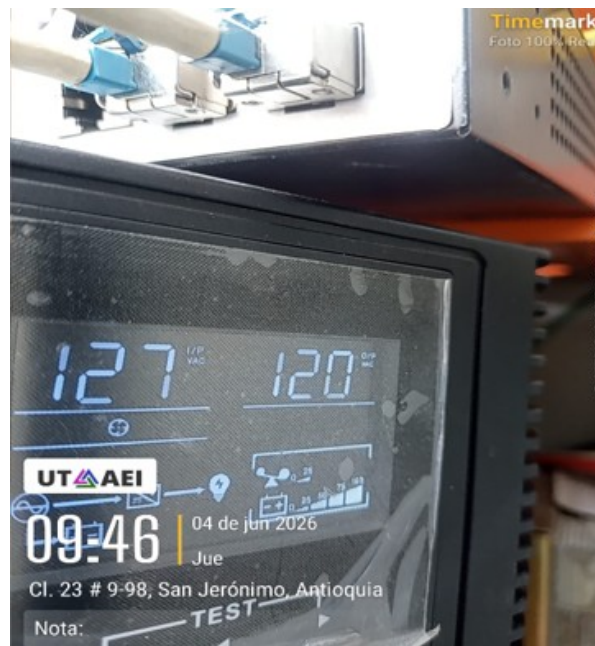
Foto UPS

| Estado UPS: | BUENO |

| Requiere UPS: | NO |

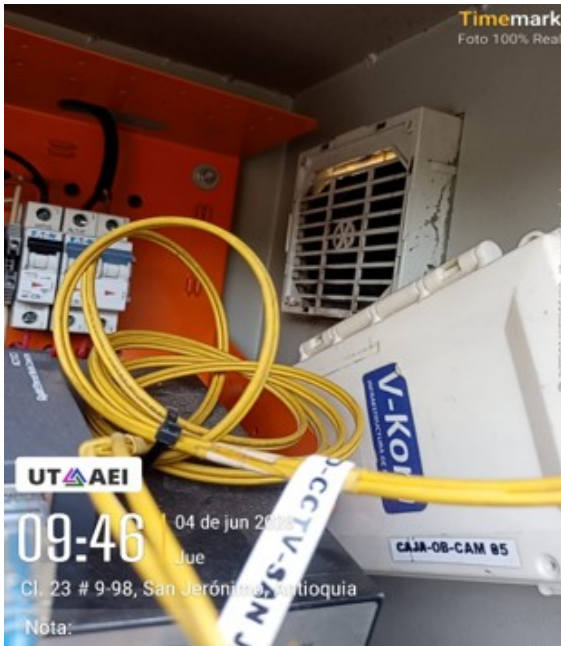
| FIBRA ÓPTICA MONOMODO 24 HILOS | |
|---|---|
| Estado Fibra Óptica: | BUENO |

| FIBRA ÓPTICA MONOMODO 24 HILOS | |
|---|---|
| Requiere Fibra Óptica: | NO |

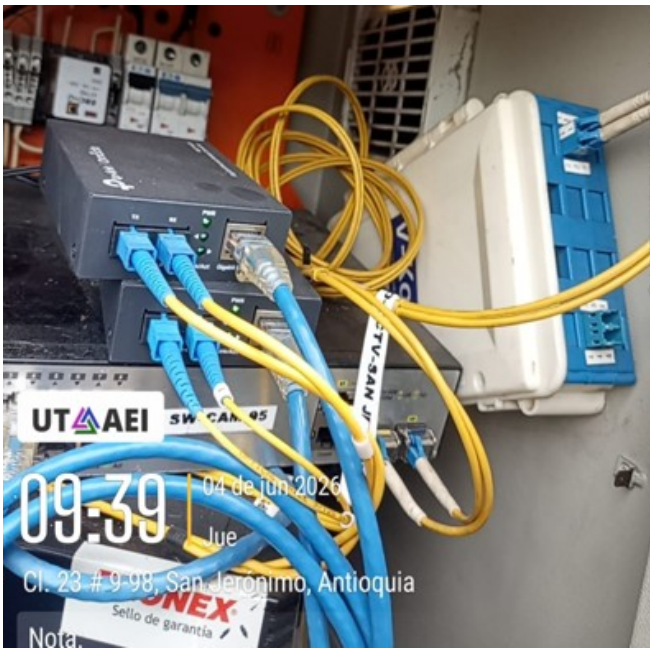
| Estado Switch: | BUENO |

| Observaciones Switch: | SWITCH 8 PUERTOS en buen estado cuenta con una capacidad del 82% de |

| Requiere Switch: | NO |

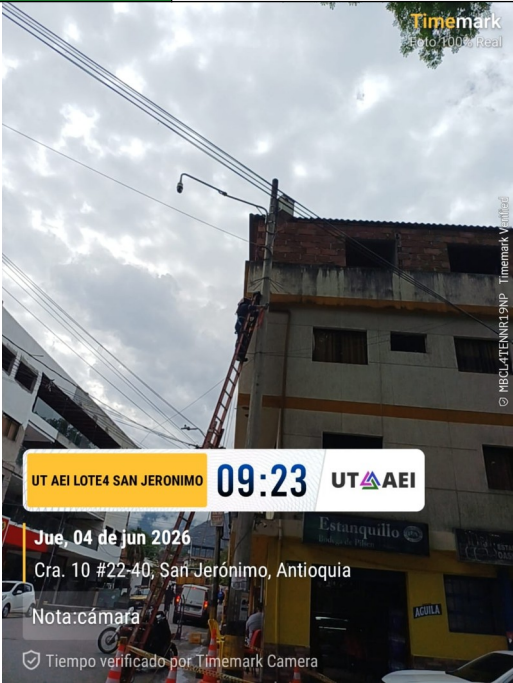
| Tipo de cámara | PTZ |
| Estado de la cámara | BUENO |

| ¿Requiere Cámara? | NO |
