**FICHA TÉCNICA DIAGNÓSTICO  
MANTENIMIENTO  
Proyecto Tasa de Seguridad**

| Vereda / sector | LOMA HERMOSA |

| El mantenimiento tiene relacion con cual componente: | CCTV |

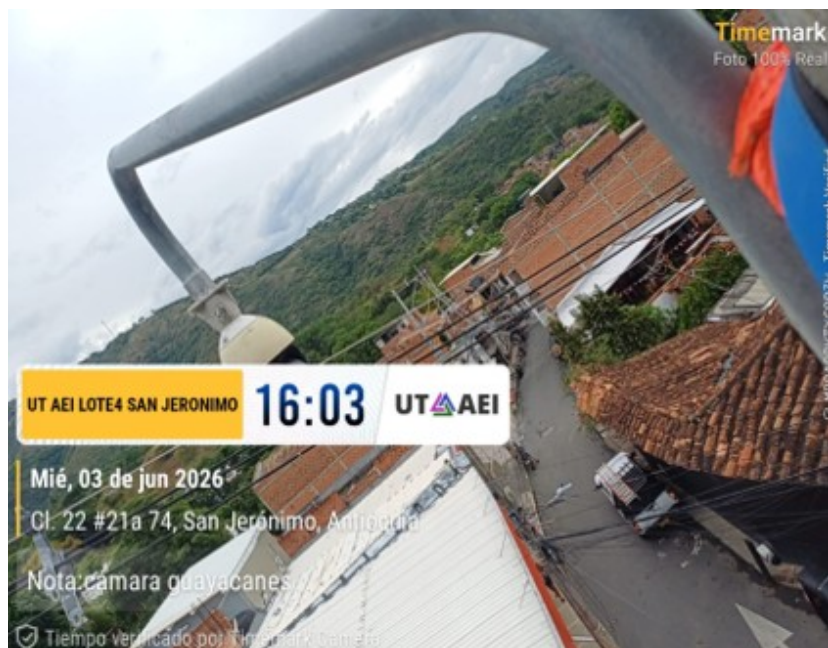
| ANCLAJE | |
|---|---|
| Estado en el que se encuentra el anclaje: | BUENO |

| Requiere Cambio de anclaje: | NO |

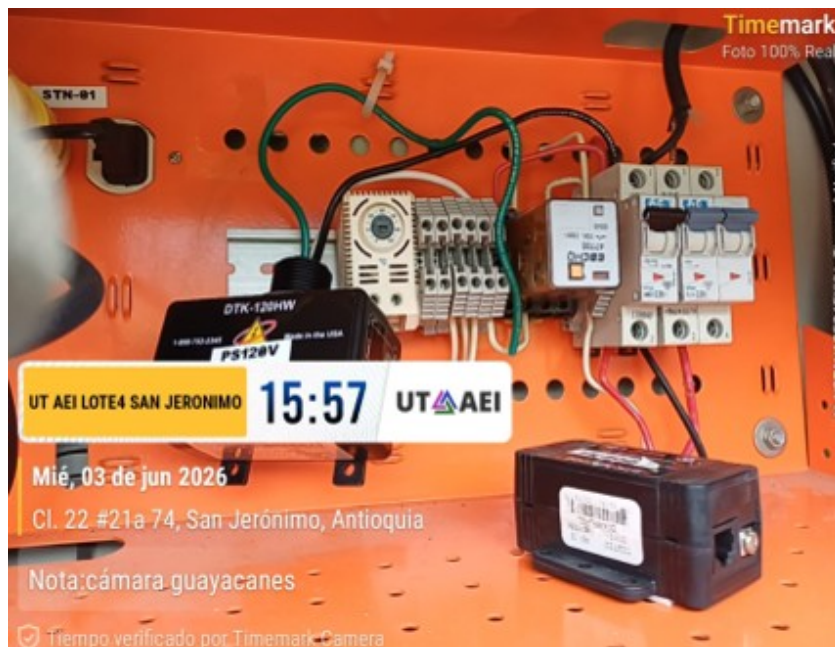
| Existe Gabinete Metálico: | BUENO |

| Requiere Gabinete Metálico: | NO |

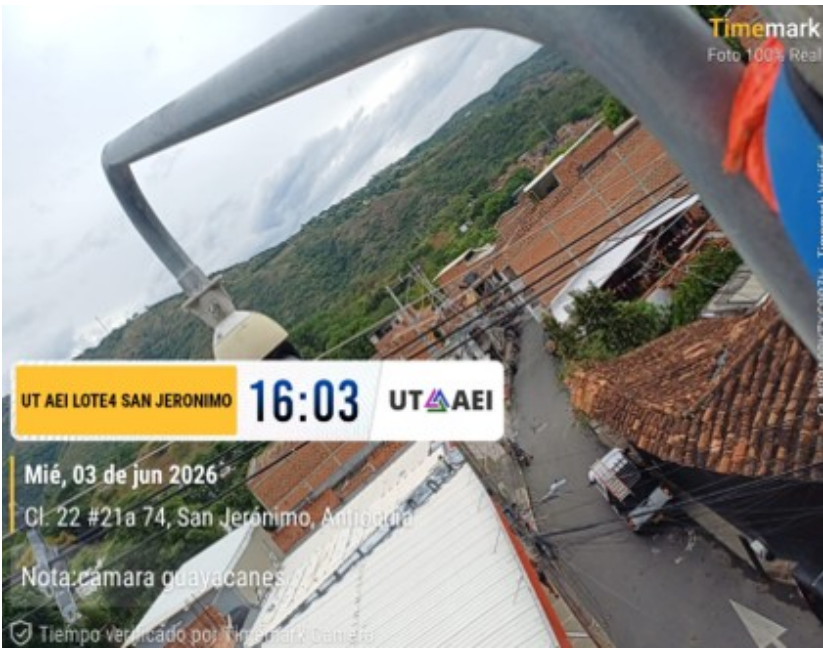
| CORONA ANTIESCALATORIA | |
|---|---|
| Estado Brazo de Soporte: | BUENO |

| CORONA ANTIESCALATORIA | |
|---|---|
| Requiere Brazo de Soporte: | NO |

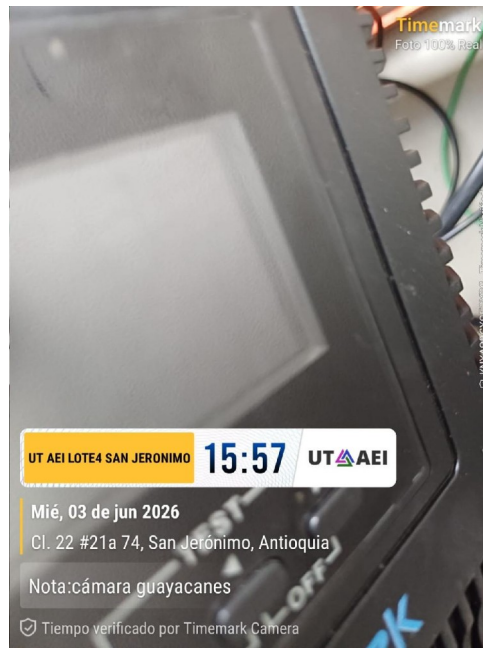
Foto UPS

| ACOMETIDA ELÉCTRICA | |
|---|---|
| Estado UPS: | BUENO |

| Requiere UPS: | NO |

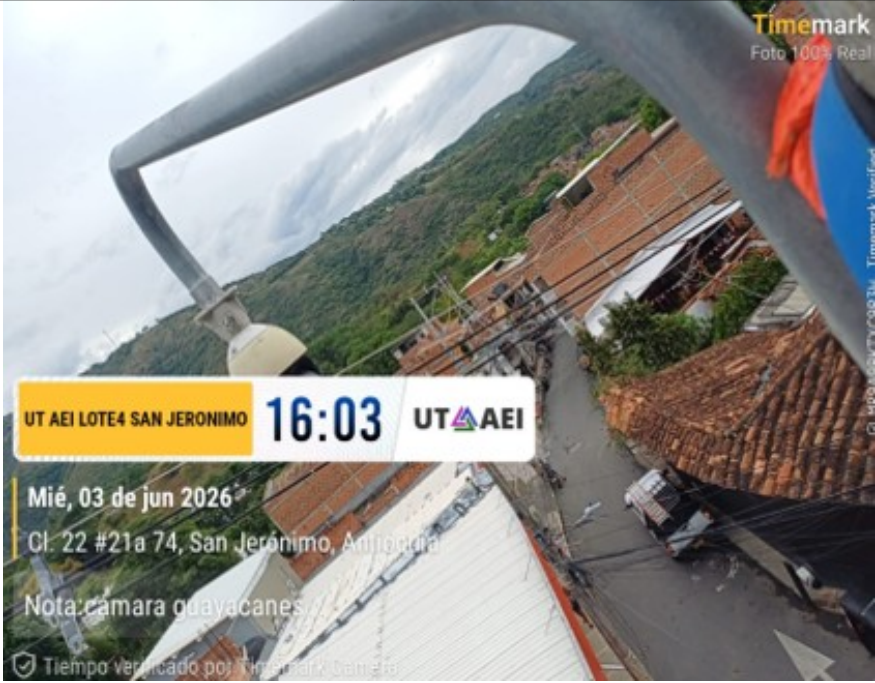
| CÁMARA EXISTENTE 1 | |

| Tipo de cámara | PTZ |
| Estado de la cámara | BUENO |

| ¿Requiere Cámara? | NO |
