| Operador | ELEPHAS SAS |
| Contrato disponible | 166_2026 |

## 1. LOCALIZACIÓN DEL DIAGNÓSTICO

## 2. INFORMACIÓN GENERAL

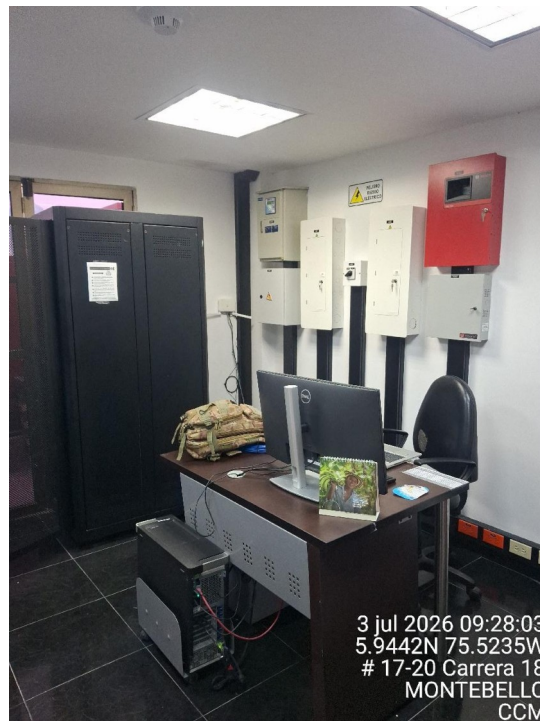
### Evidencia ubicación CCM

| Información ubicación CCM: | Estacion de Policia |

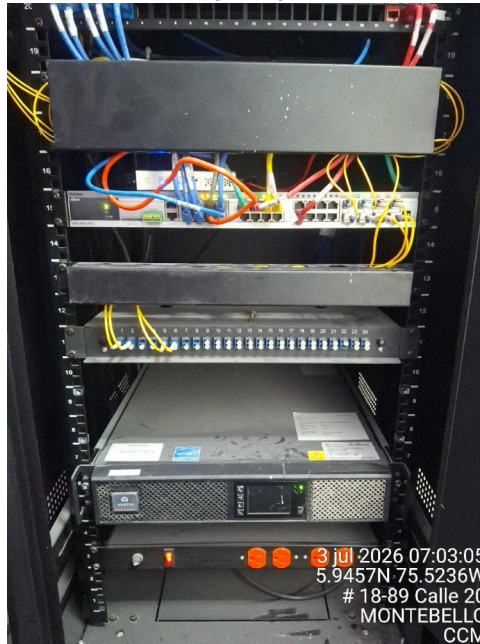
Foto patch panel

| Estado patch panel: | BUENO |

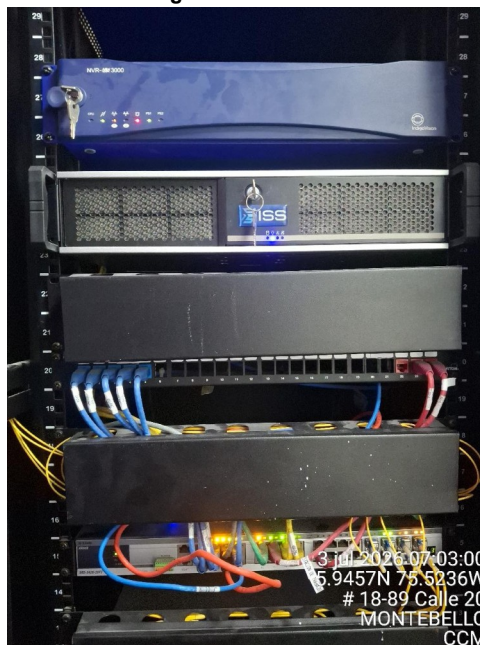
Foto organizador de cableado

| Estado organizador de cableado: | BUENO |

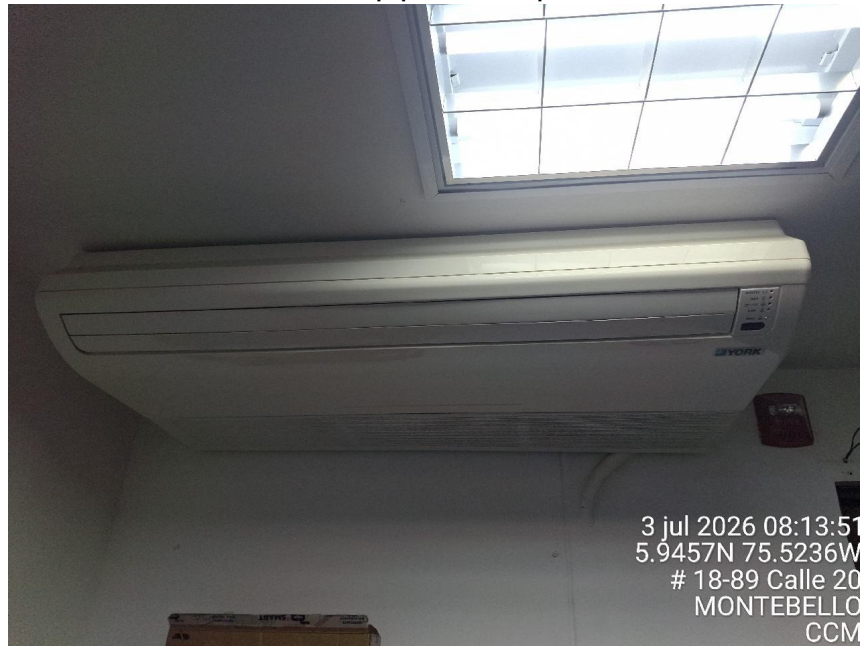
Foto equipo A/C mini split

| Estado equipo A/C mini split: | BUENO |

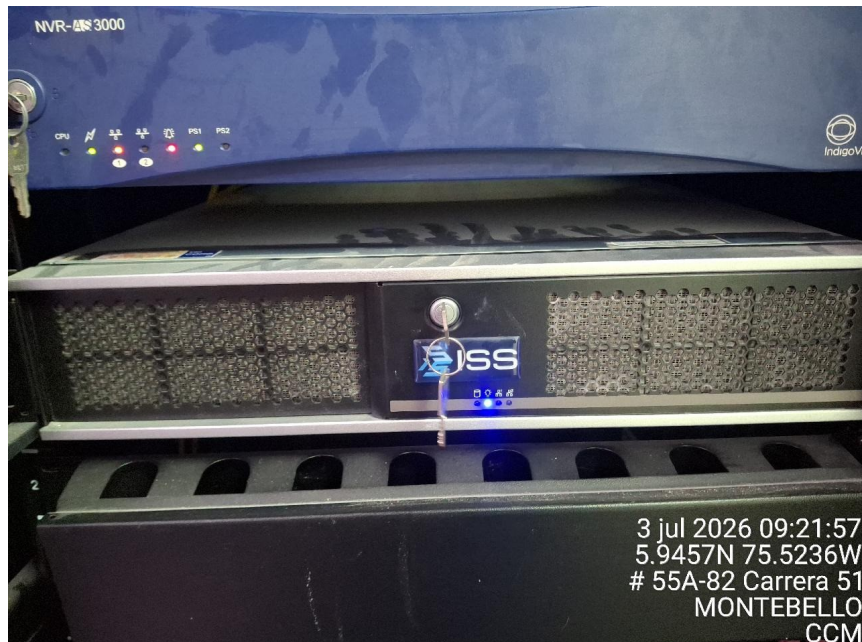
Foto servidor NVR

| Estado servidor NVR: | BUENO |

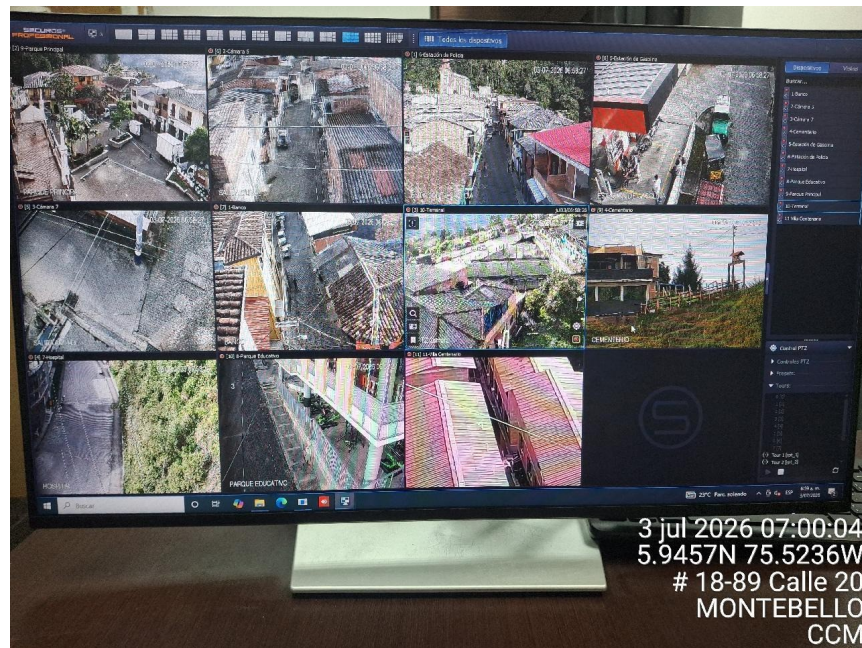
Foto licencias

| Existen licencias: | SI |

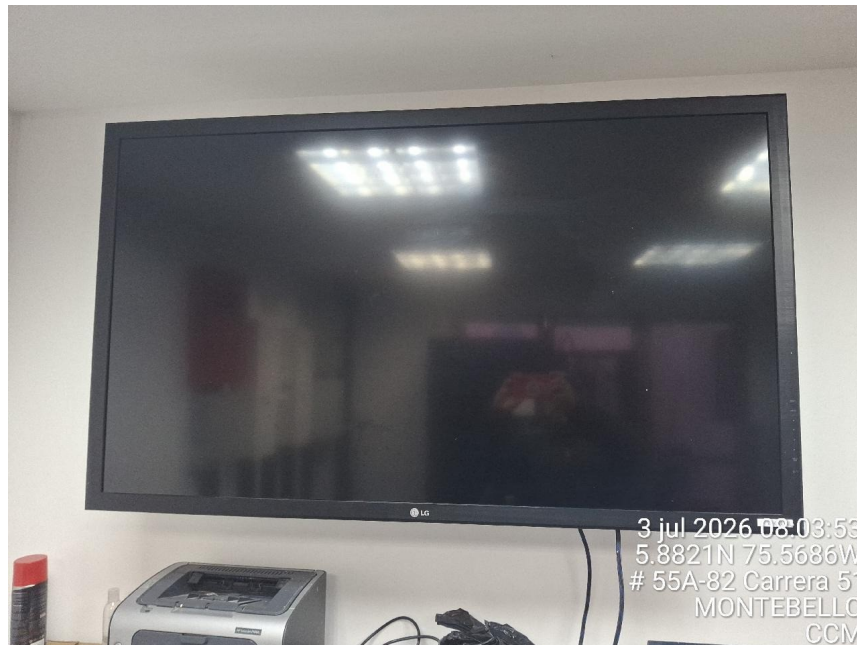
Foto monitor

| Estado monitor: | BUENO |

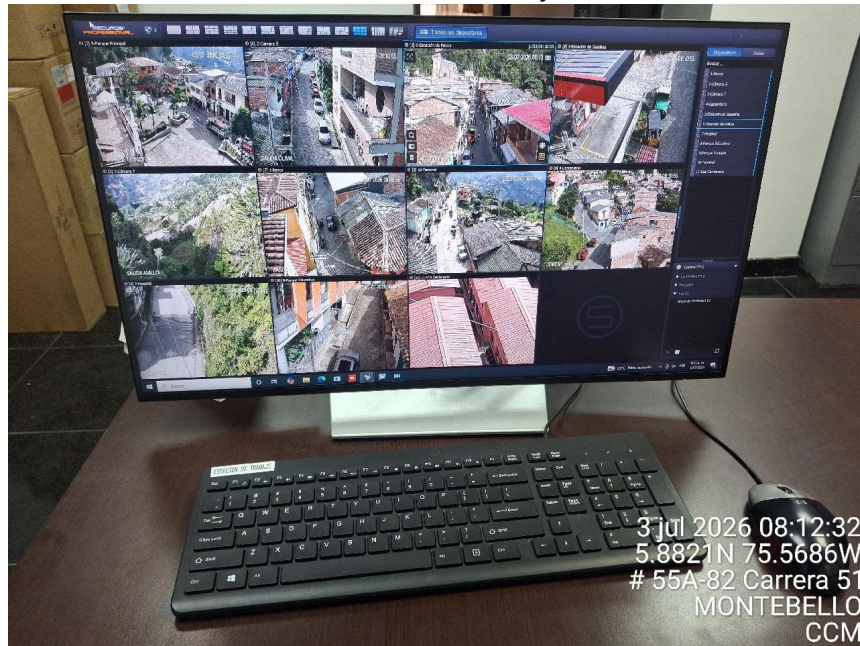
Foto estación de trabajo

| Estado estación de trabajo: | BUENO |

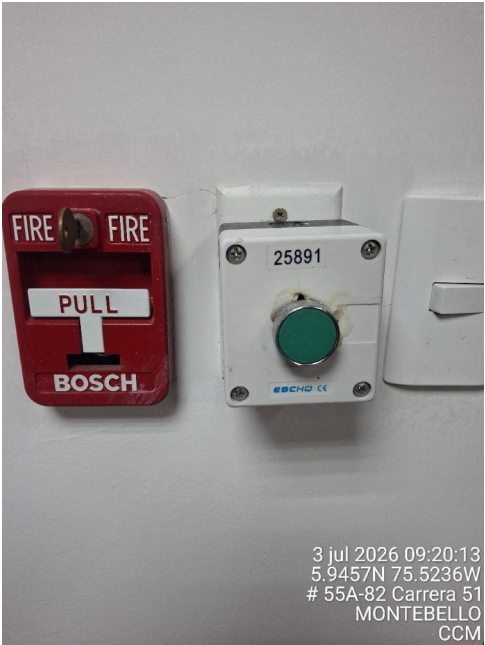
| Foto red contra incendio | | |

| Estado red contra incendio: | | BUENO |

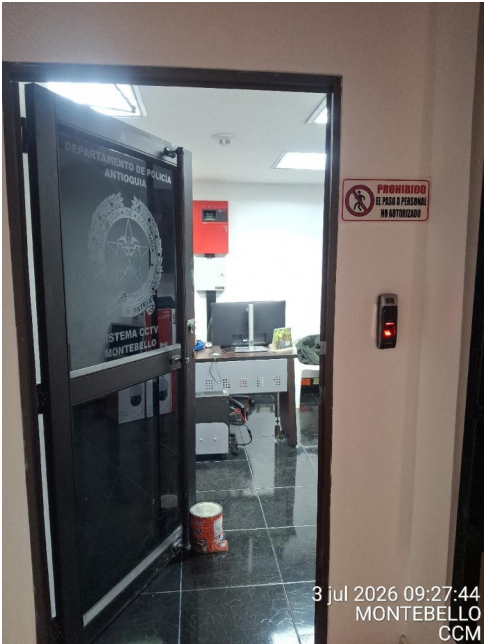
| Foto puertas | | |

| Estado puertas: | | BUENO |

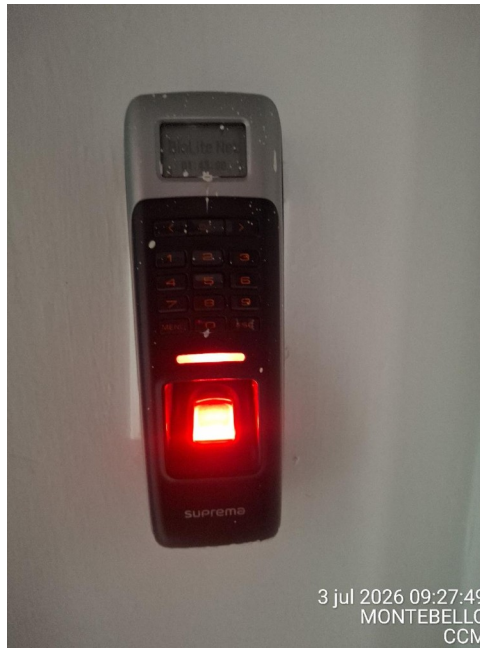
Foto control de acceso

| Estado control de acceso: | | BUENO |
